**RAPPORT D'ENQUÊTE AÉRONAUTIQUE**  
**A09C0114**

**ABORDAGE EN VOL**

**ENTRE LE PEZETEL M18B DROMADER, C-GEZV ET  
LE AIR TRACTOR AT-401, C-GBDF  
EXPLOITÉS PAR GLAD AIR SPRAY  
À GLADSTONE (MANITOBA)  
LE 13 JUILLET 2009**

Rapport numéro A09C0114

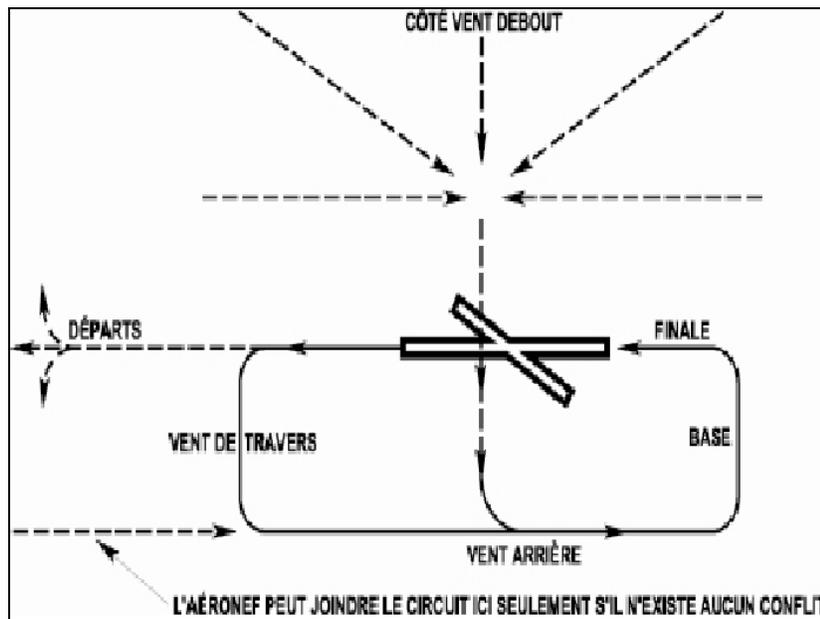
Figure 1. Circuit d'aérodrome standard (à gauche)

Le pilote du Dromader a fait un circuit pour la piste 18 en entrant en étape de base droite contrairement à la procédure de circuit d'aérodrome recommandée. Cette pratique a réduit ses chances d'apercevoir d'autres aéronefs à proximité et ne lui a pas permis de faire le circuit pour ne pas être en conflit.

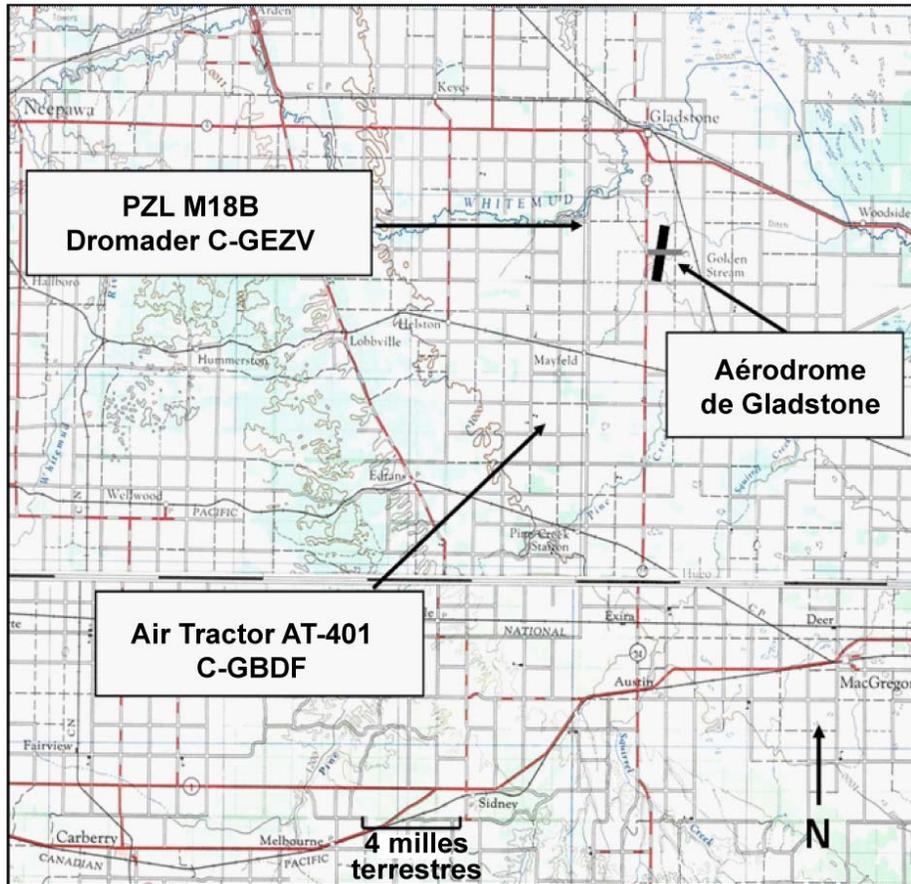
*Annexe A – Trajectoire de vol initiale des avions accidentés*

Le Air Tractor avait travaillé près de Carberry (Manitoba) dans la matinée et était resté sur place pendant la mi-journée en attendant que le vent faiblisse, puis avait terminé l'épandage en fin de journée. Au retour à Gladstone, le Air Tractor est arrivé à l'aérodrome par le sud-ouest, a survolé l'axe de la piste 18-36 juste au sud du seuil puis a intégré le circuit par l'étape vent arrière gauche pour la piste 18, à environ 500 pieds au-dessus du sol (agl) <sup>1</sup>. Le Dromader est arrivé par l'ouest à environ 1000 pieds agl puis est entré directement dans une étape de base droite en descente, également pour la piste 18. Les deux avions ont tourné en approche finale pour la piste 18 et continué en direction de la piste. Les avions se sont percutés en courte finale, le Dromader étant légèrement au-dessus du Air Tractor <sup>2</sup>. Les pilotes ne se sont pas vus avant l'impact.

À cause de la trajectoire de vol du Dromader, il était difficile au pilote du Air Tractor de le repérer, même si les deux avions se dirigeaient vers la même piste. En effet, le Dromader est resté face au Air Tractor pendant la presque totalité de l'étape vent arrière et l'étape de base de ce dernier, c'est-à-dire un profil peu visible. Le profil était réduit à son moteur et au bord d'attaque de ses ailes et de sa dérive, sans que la peinture éclatante du fuselage soit visible. Le déplacement relatif du Dromader dans le plan horizontal était insuffisant pour attirer l'attention du pilote du Air Tractor. Les pilotes ne s'attendaient pas à voir un autre avion dans le circuit et ils n'utilisaient pas leur phare d'atterrissage pour mieux signaler leur présence. Le pilote du Air Tractor ne pouvait pas émettre et le pilote du Dromader n'a pas émis ni reçu d'appel sur l'ATF. Cette lacune les a empêchés de prendre connaissance du trafic dans le secteur.

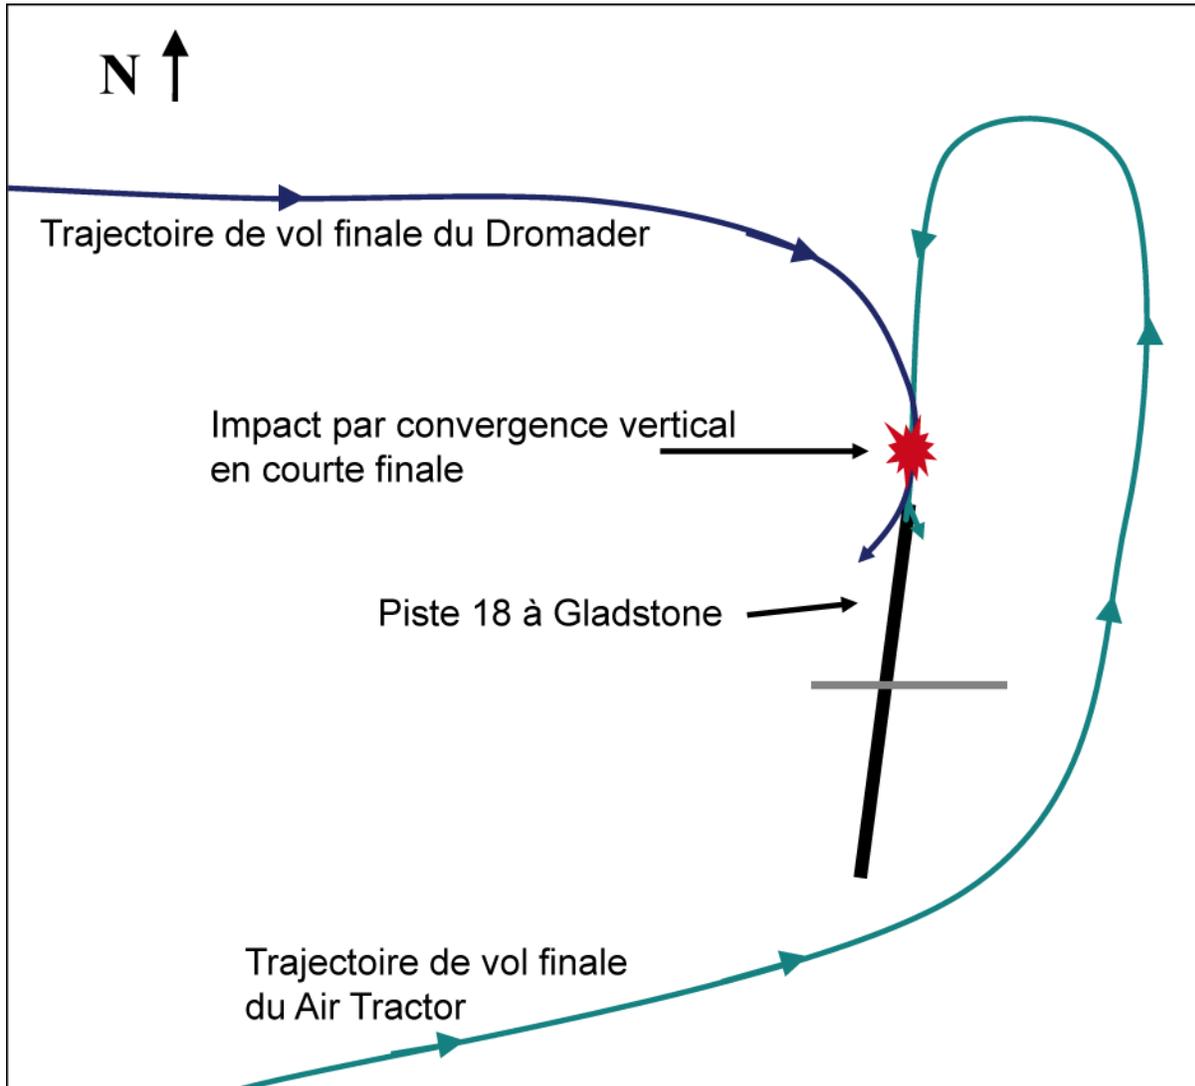
*Annexe B – Trajectoire de vol finale des avions accidentés*

Le capot moteur du Dromader est tellement long qu'il occultait un large secteur du champ de vision du pilote devant et dessous l'avion. Pendant le virage à droite en finale, le secteur occulté s'est probablement déplacé en phase avec la trajectoire de vol du Air Tractor pendant que les deux avions s'alignaient en finale. Malgré leurs dimensions importantes, leurs couleurs voyantes et une bonne visibilité, la position relative des deux avions a certainement empêché les pilotes de se voir. De façon à voir le secteur sous le nez de son avion, le pilote du Dromader

aurait dû faire des virages, mais comme il ne s'attendait pas à voir un autre avion, il n'en a pas fait. Après le virage d'alignement en finale du Dromader, sa trajectoire a convergé avec celle du Air Tractor. Pendant la descente, il a percuté le Air Tractor et les deux avions sont descendus jusqu'au sol hors de contrôle.

4. En approche finale, la trajectoire de vol du Dromader a convergé dans le plan horizontal puis vertical avec celle du Air Tractor jusqu'à l'abordage, et les deux avions sont descendus hors de contrôle jusqu'au sol.
5. Le défaut d'utilisation des phares d'atterrissage et l'absence de communications radio ont empêché les pilotes d'avoir conscience du trafic dans le secteur.
6. Les bras et les mains du pilote du Air Tractor n'étaient pas protégés, ce qui a vraisemblablement augmenté l'étendue de ses brûlures dues à l'incendie après l'impact.
