RAPPORT D'ENQUÊTE AÉRONAUTIQUE
A09C0172

IMPACT SANS PERTE DE CONTRÔLE

DU CESSNA 310R C-GFIT

LE 6 NOVEMBRE 2009

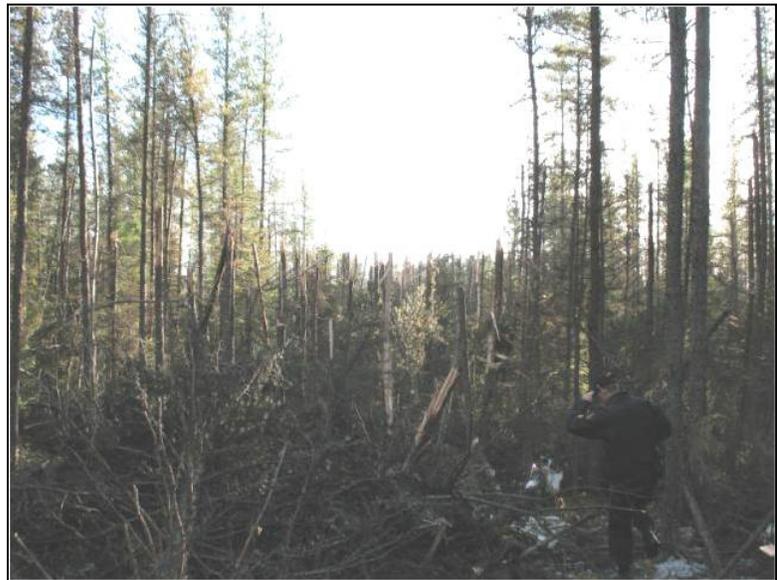
Photo 1. Dommages aux arbres

Les renseignements tirés des arbres heurtés et de l'épave indiquent que l'avion est entré en collision avec les arbres sur un relief ascendant dans une assiette quasiment horizontale (voir la photo 1). Sur les quelque 150 premières verges du contact avec les arbres, l'avion n'en touchait que la cime, puis il a endommagé et fauché de nombreux arbres sur les 150 verges suivantes avant que son fuselage restant ne s'immobilise (voir la photo 2). Le sillon laissé par l'épave était orienté selon un cap magnétique de 340 degrés, ce qui indique que C-GFIT s'éloignait du village de Cat Lake au moment de l'impact. L'épave était située à une altitude d'environ 1460 pieds asl.

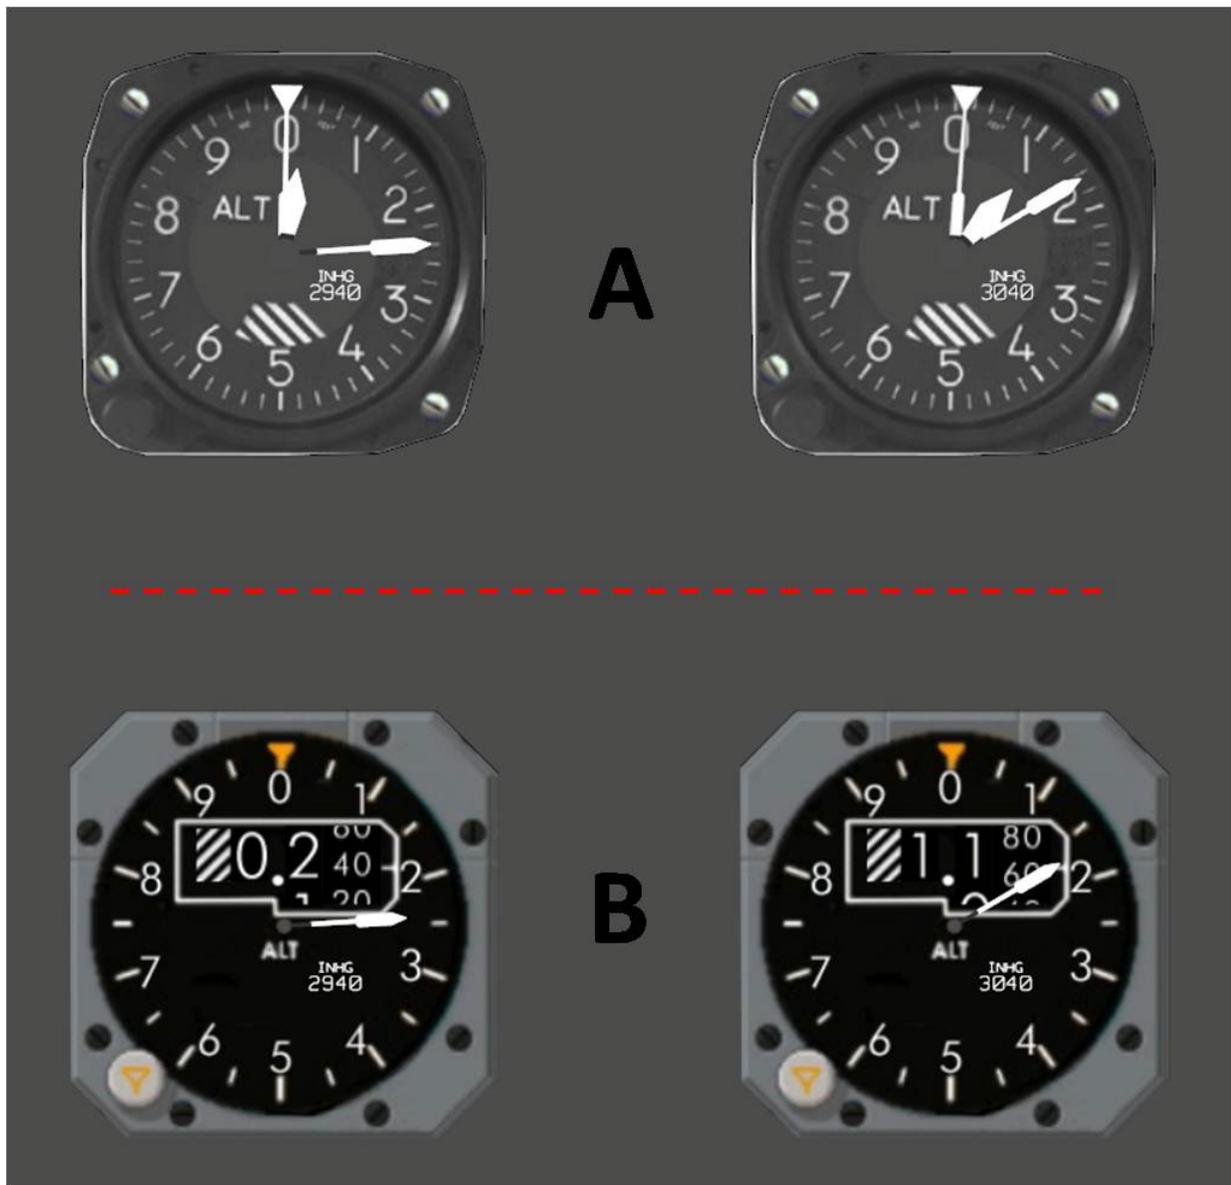
Annexe A – Comparaison des altimètres

Dans l'obscurité totale et sans repère visuel, le pilote devait se fier entièrement à ses altimètres pour connaître son altitude. Une erreur de 1000 pieds peut être plus difficile à détecter sur un altimètre à trois aiguilles du type posé sur l'avion en question parce que les grandes aiguilles (celles qui sont le plus consultées) auraient été dans une position similaire dans les deux calages (voir l'annexe A - Comparaison des altimètres). Par conséquent, le pilote n'a probablement pas remarqué les calages incorrects des altimètres et, durant l'étape vent arrière, il serait descendu au niveau du sol en croyant qu'il descendait vers l'altitude de circuit.

- A. La différence d'altitude affichée entre deux altimètres à aiguilles n'est pas évidente au premier coup d'œil dans le cas de calages altimétriques de 29,40 et de 30,40.
- B. Un affichage à tambour de l'altitude est plus facile à lire en un coup d'œil dans le cas de calages altimétriques de 29,40 et de 30,40.
