**RAPPORT D'ENQUÊTE AÉRONAUTIQUE**  
**A09O0217**

**IMPACT SANS PERTE DE CONTRÔLE**

**DU PIPER PA-28R-180 C-FURX**

**LE 10 OCTOBRE 2009**

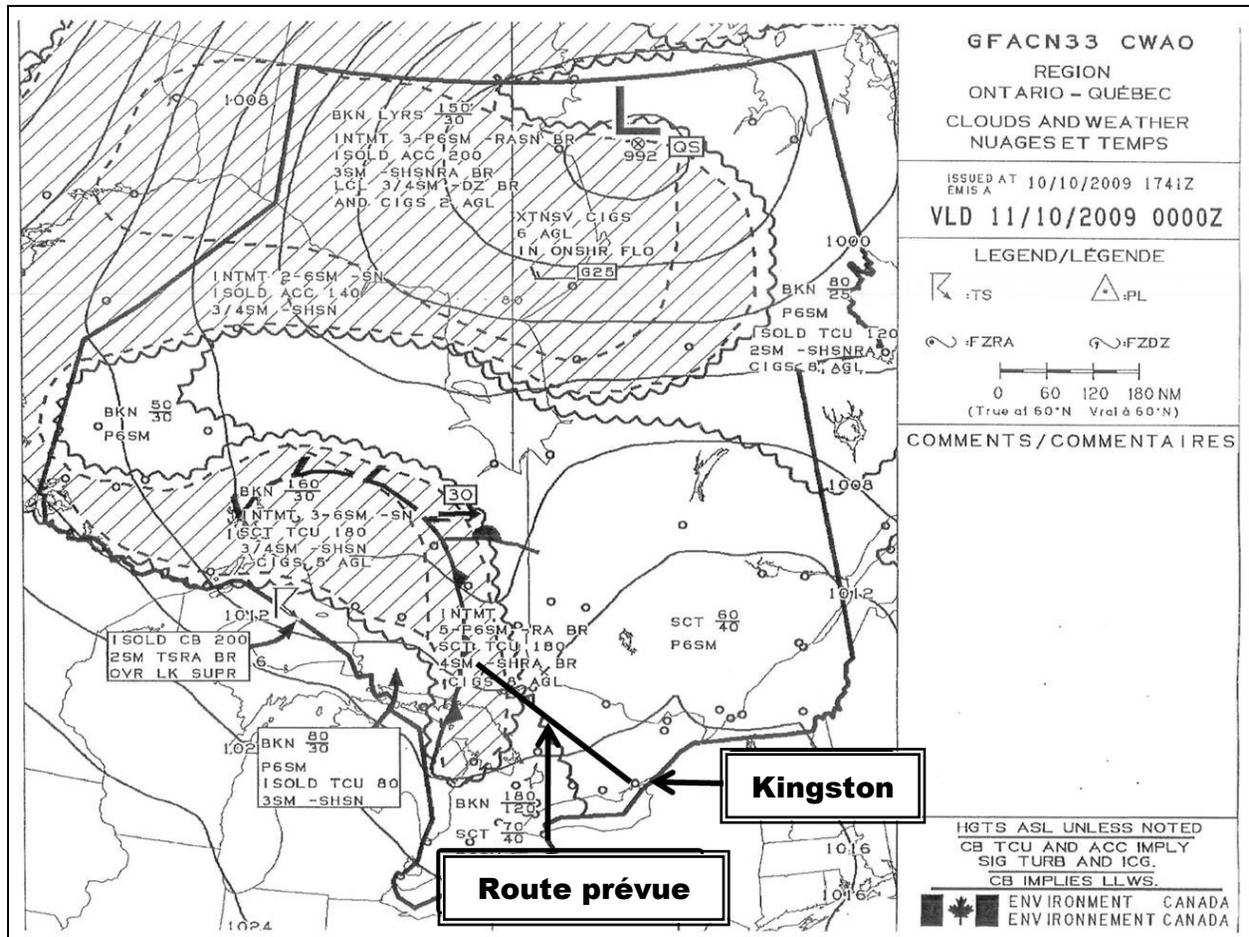
À 16 h 55, le pilote a téléphoné au FIC de London pour vérifier si les prévisions des conditions météorologiques de Sudbury indiqueraient une amélioration. Le FIC de London a fourni des renseignements extraits de la prévision de zone graphique (GFA) de la région de l'Ontario et du Québec à 13 h 41, valide à partir de 20 h (voir la figure 1).

Figure 1. La GFA indiquant la route prévue et le point de départ. L'extrémité de la ligne correspond à la destination.

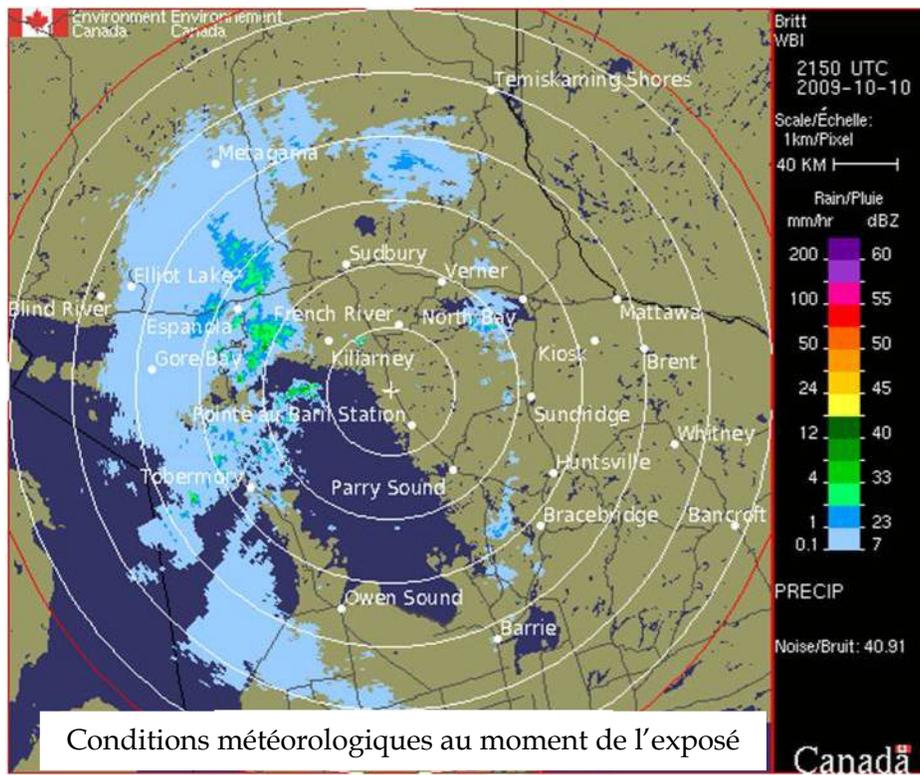
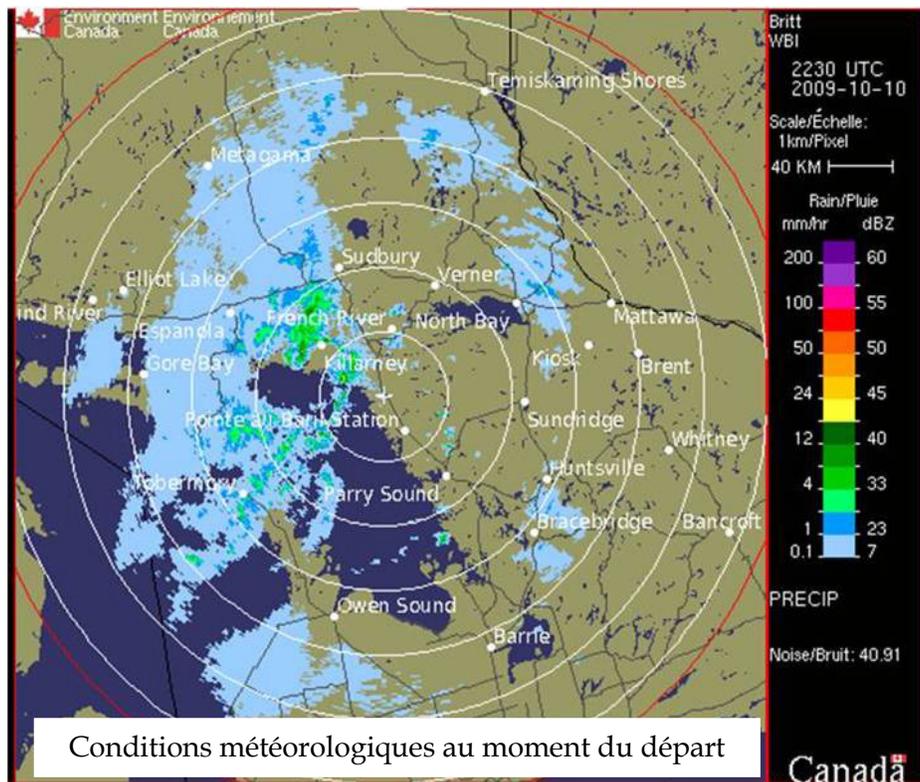
# Annexe A – Radar météorologique avant le départ et au départ

Quoique le système météorologique formait initialement une ligne qui se prolongeait du nord au sud, il se déplaçait de l'ouest vers l'est. Il s'étendait à partir d'un endroit du sud-ouest de l'Ontario jusqu'au nord de Sudbury (voir l'annexe A). La plus forte concentration de précipitations se trouvait en avant, là où il n'y avait pas de station d'observation météorologique. Un mélange de pluie, de neige et de vents forts s'ajoutait aux conditions. Pendant que le front se déplaçait vers l'est, il a commencé à changer de forme et semblait plus convexe. Cela signifie que les conditions météorologiques aux extrémités n'étaient pas aussi sévères et que tout bulletin d'information météorologique ne reflétait pas les conditions réelles auxquelles le pilote a probablement fait face (voir l'annexe B).
