RAPPORT D'ENQUÊTE AÉRONAUTIQUE
A09Q0181

PANNE D'ALIMENTATION CARBURANT

DU PIPER PA-34-200T C-FANI
À MIRABEL (QUÉBEC)
LE 11 OCTOBRE 2009

Rapport numéro A09Q0181

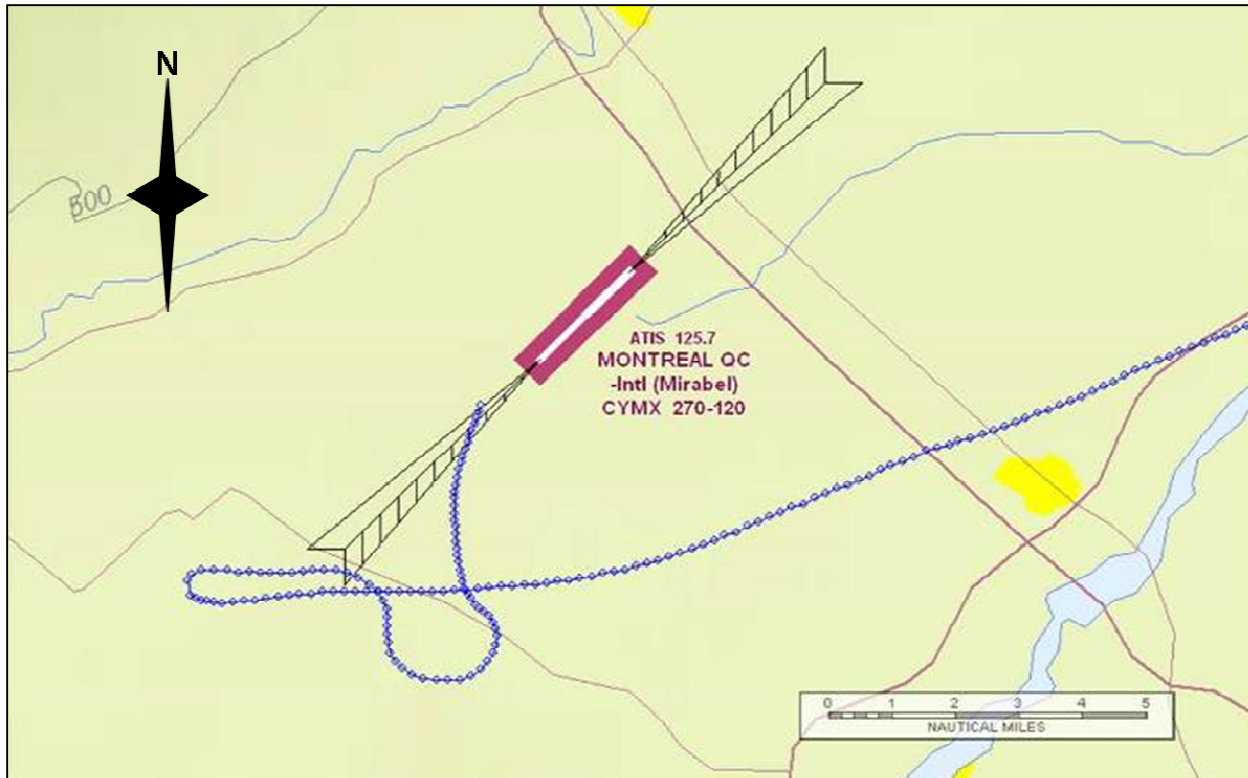
Figure 1. Trajectoire de l'appareil

À 17 h 26, soit au bout de une heure et 14 minutes de vol, alors que l'appareil est à 7,4 nm au sud-ouest de l'aéroport de Mirabel, les deux moteurs perdent leur puissance. Le système de pilotage automatique se débranche et l'appareil amorce un virage par la droite d'environ 180°. (Voir Figure 1). Suite au virage, alors qu'il est 1000 pieds sous l'altitude assignée, le pilote avise le contrôle de la circulation aérienne (ATC) qu'il a des problèmes de moteur, mais il ne déclare pas d'urgence. Il indique que les moteurs semblent gelés. Un cap magnétique de 080° est assigné au pilote afin de le diriger vers l'aéroport de Mirabel. L'ATC demande s'il a besoin d'équipement d'urgence à Mirabel ou s'il désire déclarer une urgence. Le pilote décline l'offre. Bien qu'il ait collationné le cap de 080°, le pilote continue le virage vers le sud sur un cap magnétique d'environ 180° avant que lui soit assigné un nouveau cap vers Mirabel. Lorsque le pilote avise qu'il a la piste en vue, l'ATC l'autorise pour une approche visuelle piste 24, puisque le vent au sol de 6 nœuds favorise cette piste. À environ 4500 pieds asl, bien que les moteurs ne développent pas de puissance, le pilote rapporte que les moteurs fonctionnent toujours. Au cours de la descente, le pilote met les pompes de suralimentation en circuit, mais ceci n'a aucun impact. Les hélices ne sont pas mises en drapeau et continuent de tourner en moulinet. À 1600 pied asl et à 2,2 nm à l'ouest du seuil de la piste 06, le pilote avise Mirabel radio qu'il ne pourra atteindre la piste 24. L'appareil disparaît de l'écran radar à environ 400 pieds asl ou 150 pieds agl et s'écrase à 17 h 32 à 1,2 nm du seuil de la piste 06 de l'aéroport de Mirabel.

Au moment de la panne des moteurs, l'appareil se trouvait à une distance de 6,5 nm du seuil de piste 06 et s'est rapproché par la suite à 4,5 nm du seuil de piste avant de dévier vers le sud. Cette déviation a augmenté la distance à parcourir pour atteindre le seuil de piste. L'appareil a parcouru une distance de 10,7 nm en vol plané avant de s'écraser.

Au moment où les moteurs se sont arrêtés, l'appareil se trouvait à 10 000 pieds asl et à 6,5 nm du seuil de la piste 06 de l'aéroport. Considérant que la bifurcation vers le sud a augmenté de 4,2 nm la distance à parcourir et que l'avion s'est écrasé à 1,2 nm du seuil de piste, il est fort probable que l'appareil aurait pu atteindre le seuil de la piste 06 en vol plané, même si les hélices n'avaient pas été mises en drapeau.

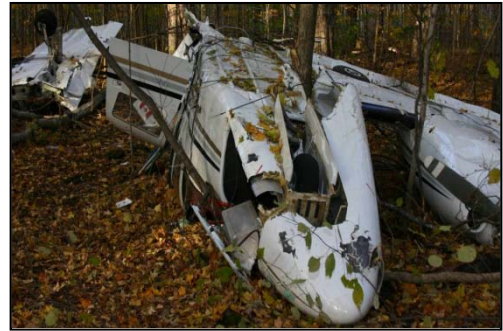
Figure 2. Vue de l'appareil

Au cours de l'impact, le réservoir d'essence droit est perforé alors que le gauche est complètement éventré. Le fuselage termine sa course sur le dos contre un arbre d'environ huit pouces de diamètre qui pénètre dans la cabine du côté passager (voir figure 2). Une forte odeur d'essence est présente au site d'accident, ce qui confirme la présence d'essence à bord au moment de l'impact. Le pilote est grièvement blessé. Il réussit à s'extirper du poste de pilotage et est retrouvé dans la cabine arrière.

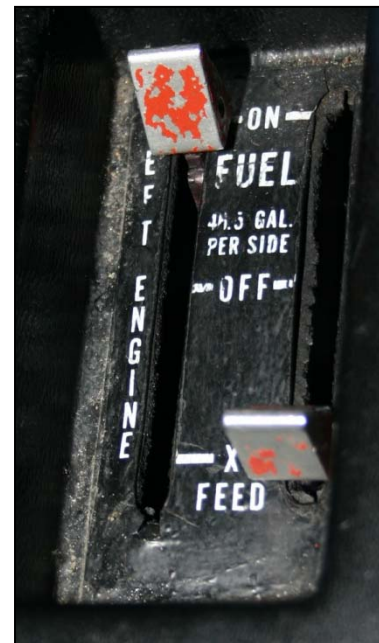
Figure 3. Sélecteur d'essence
Ce document n'existe pas en français.

Le système d'essence est pourvu de deux sélecteurs d'essence (voir Figure 3), un par moteur qui sont identifiés *Left Engine* et l'autre *Right Engine*. Chacun des sélecteurs comporte trois positions. La position avant (ON) permet à chaque réservoir d'alimenter son moteur respectif. La position centrale (OFF) coupe l'alimentation d'essence. La position arrière (XFEED) est la position d'intercommunication permettant l'alimentation d'un moteur à partir du réservoir opposé. Concrètement si le sélecteur de droite est sur XFEED, le moteur droit sera alimenté par le réservoir gauche.

Selon la liste de vérification utilisée par le pilote, le fonctionnement du sélecteur d'essence fait l'objet d'une vérification alors que l'appareil circule au sol. Dans le cas de cet événement, son fonctionnement a été vérifié avant le début de la circulation au sol. La vérification consiste à placer un des sélecteurs sur OFF. Dès que le moteur correspondant commence à manquer, le sélecteur est placé sur XFEED, et le moteur doit de nouveau fonctionner normalement. Par la suite, le sélecteur doit être remis sur ON. La même vérification est faite pour l'autre moteur. Par la suite, la liste de vérification permet à quatre reprises de s'assurer que les deux sélecteurs d'essence sont sur ON : lors du point fixe, lors des vérifications avant décollage, lors de l'alignement sur la piste et une fois établi à l'altitude de croisière. Lors de l'examen de l'appareil au site de l'accident, le sélecteur gauche a été trouvé sur ON et celui de droite sur XFEED.

L'hypothèse voulant que le sélecteur d'essence droit ait été laissé sur XFEED suite à sa vérification avant le départ de Saint-Georges est la plus plausible.

1. Probablement dû à une distraction et/ou à un manque de suivi de la liste de vérification, le sélecteur d'essence droit a été laissé à la position XFEED. En conséquence, les deux moteurs n'ont été alimentés qu'à partir du réservoir gauche jusqu'à épuisement de ce réservoir, ce qui a provoqué l'arrêt simultané des moteurs.
2. Le pilote s'est fié à un système d'indication de quantité d'essence basé sur la consommation d'essence du moteur et non sur la quantité d'essence restante indiquée par les jauges.
3. Le pilote n'a pas identifié la perte de puissance comme étant une panne des moteurs. La liste de vérification d'urgence en cas de panne moteur n'a pas été exécutée.
