RAPPORT D'ENQUÊTE AÉRONAUTIQUE
A09Q0190

COLLISION AVEC UN CÂBLE

DE L'HÉLICOPTÈRE ROBINSON R44 II RAVEN C-GJMP
À FRANQUELIN (QUÉBEC)
LE 12 NOVEMBRE 2009

Rapport numéro A09Q0190

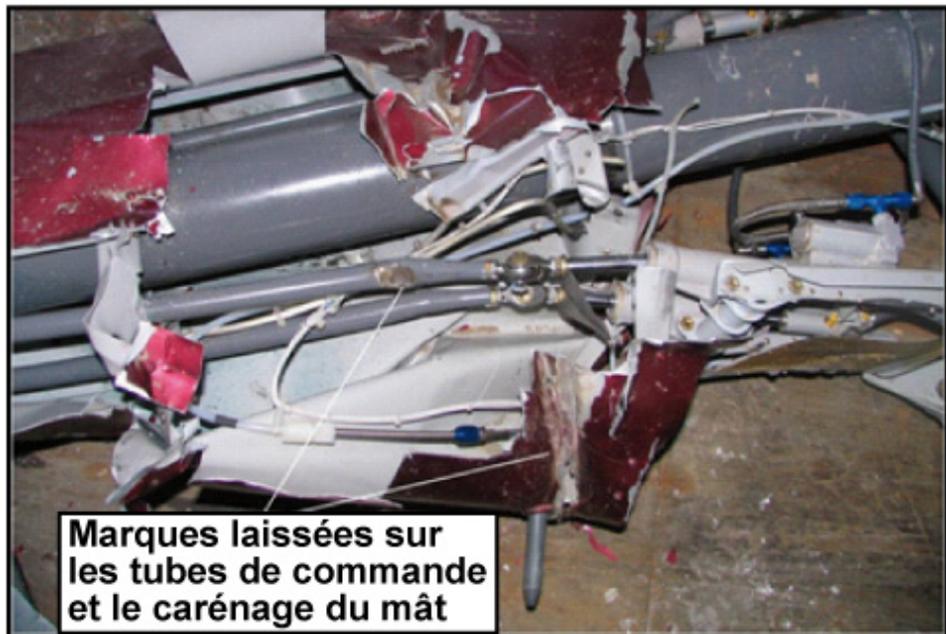
Photo 1. Marques laissées par le câble sur les tubes de commande.

La partie inférieure gauche du carénage du mât, juste sous le tube de Pitot, présentait des marques d'impact avec le câble de mise à terre. Le carénage du côté droit du mât ne présentait aucune marque d'impact avec le câble. Les tubes de commande du levier de pas collectif et du manche cyclique, lesquels suivent le mât du rotor à la verticale, étaient courbés et présentaient des marques d'impact avec le câble (voir photo 1). Le fait que les tubes de commande étaient courbés a rendu le levier de pas collectif et le manche cyclique partiellement inutilisables, ce qui n'a probablement laissé au pilote qu'une maîtrise limitée de l'hélicoptère durant sa descente vers la rivière.

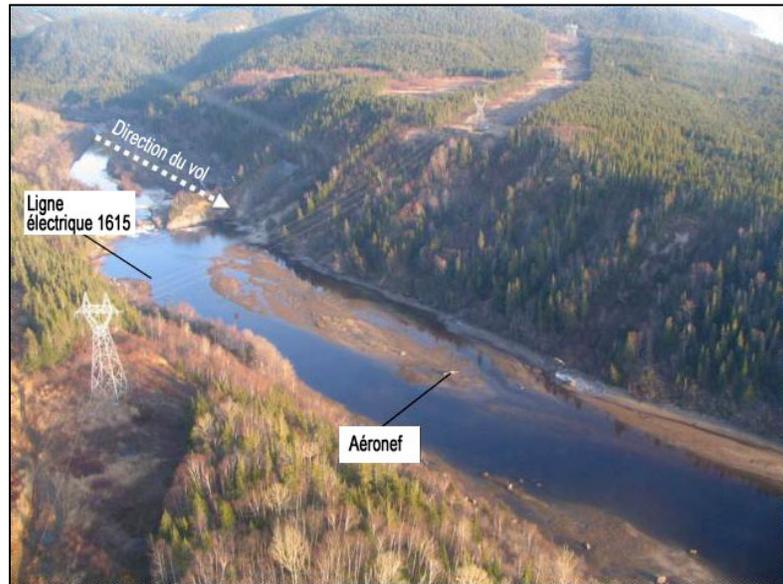
La ligne électrique 1615 traverse la rivière Franquelin (voir photo 2). Les fils qui passent au-dessus de la rivière ne sont pas balisés, et aucune réglementation ne le prescrit. Les pylônes qui soutiennent les fils s'élèvent à 107 et à 77 pieds agl, et ils sont situés de part et d'autre de la rivière. À leur point le plus bas, les câbles de mise à terre supérieurs se trouvent à 283 pieds au-dessus de la rivière, à marée basse.

Photo 2. Vue aérienne du lieu de l'accident.

Les fils électriques principaux se trouvent à 36 pieds au-dessous des câbles de mise à terre, à 247 pieds au-dessus de la rivière.

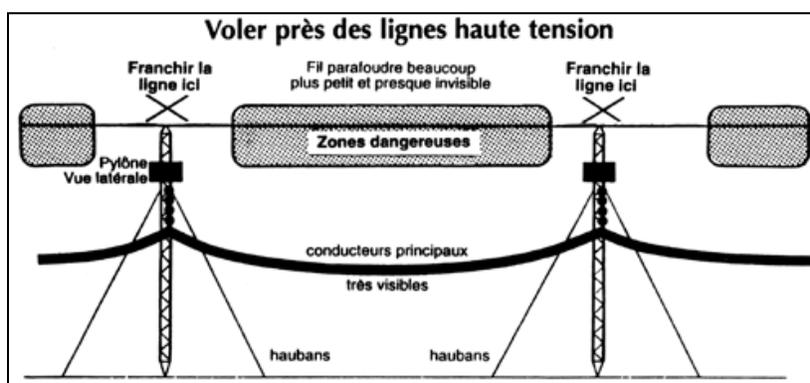
Figure 1. Pilotage à proximité des lignes électriques.

trouvent au-dessus des conducteurs principaux, sont plus difficiles à repérer même lorsque la visibilité est bonne (voir figure 1)¹¹. On enseigne aux pilotes qu'ils doivent surveiller la présence de pylônes ou de poteaux pour repérer des câbles ou des fils. On leur signale également qu'ils doivent survoler les pylônes, qui constituent les points les plus élevés de la ligne. Les câbles non balisés sont plus difficiles à repérer.

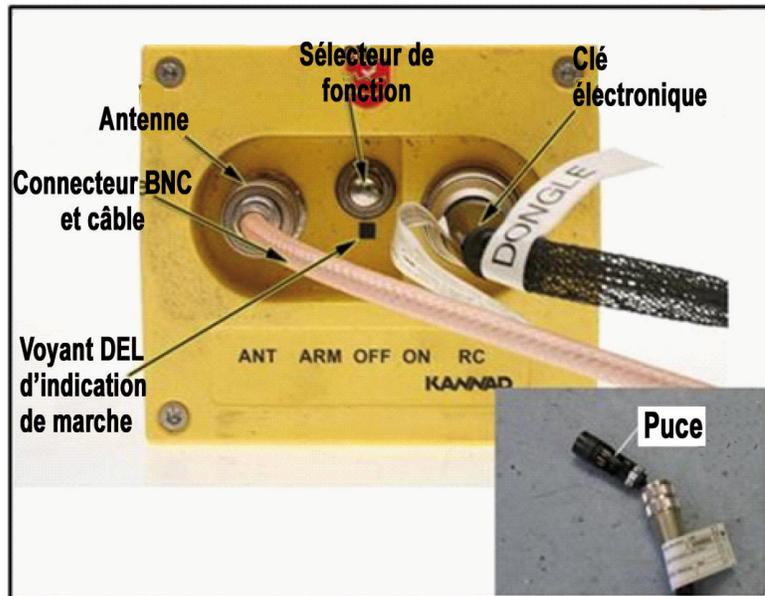
De plus, le câble d'antenne coupé a causé une surcharge du dernier étage d'amplification de sortie du transmetteur émettant sur 406 MHz. Ce qui a finalement causé la panne de l'amplificateur Q8, provoquant une atténuation supplémentaire du signal sur la fréquence de 406 MHz. L'activation de ce type d'ELT, même à des fins d'essai, sans la charge appropriée, comme l'antenne, peut endommager les circuits et rendre le dispositif inutilisable.

¹⁵ La clé électronique programmable se compose d'un connecteur contenant une puce (voir photo 3). L'usage d'une clé programmable peut simplifier l'entretien en permettant de remplacer une ELT sans avoir à programmer l'ELT de remplacement.

Il a également été établi que l'ELT de l'hélicoptère accidenté transmettait en mode de protocole d'utilisateur d'essai, le code de pays 227 (France) et le code d'identifiant S1386932 au lieu de transmettre en mode normal, avec le code de pays 316 (Canada) et le bon code d'identifiant C05D84. Il a été déterminé que les renseignements sur le propriétaire actuel n'avaient pas été programmés dans la clé électronique. Par défaut, une clé qui n'a pas été reprogrammée avec cette information va automatiquement réinitialiser l'ELT en fonction des données qui avaient été programmées lorsque l'ELT a été installée sur l'hélicoptère par le constructeur, c'est-à-dire en mode de protocole d'utilisateur d'essai avec le code de pays 227 (France) et le code d'identifiant S1386932.

Photo 3. ELT et clé électronique programmable.

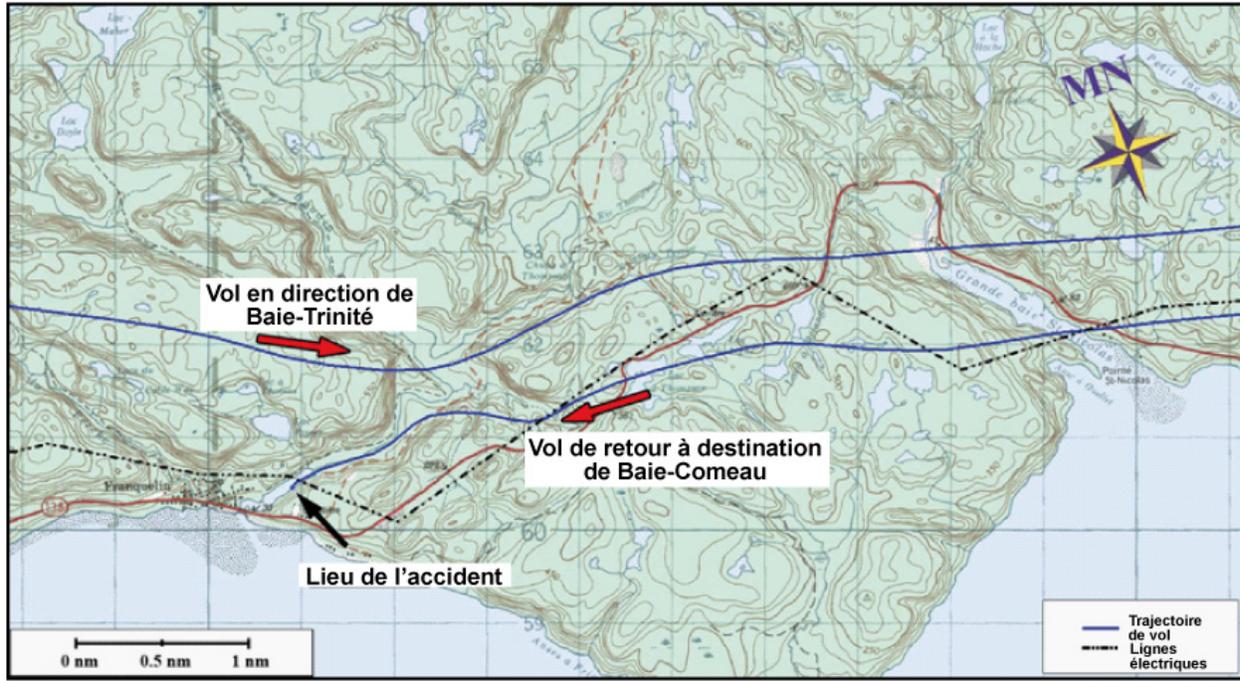
Annexe A – Trajectoire de vol de l'hélicoptère accidenté

Après le décollage de Baie-Trinité, l'hélicoptère s'est dirigé vers le sud en direction du fleuve Saint-Laurent, puis vers l'ouest pour aller au-delà du phare de la Pointe-des-Monts et de la ville de Godbout (Québec), en direction de Baie-Comeau (voir l'annexe A – Trajectoire de vol de l'hélicoptère accidenté). Lorsque l'hélicoptère est arrivé à la rivière Franquelin², à 10 milles marins (nm) à l'est-nord-est de la ville de Baie-Comeau, il a poursuivi sa route en survolant la vallée fluviale en direction ouest-sud-ouest, vers le fleuve Saint-Laurent, d'abord en volant à environ 426 pieds au-dessus du niveau de la mer (asl), puis en descendant à 255 pieds asl³.
