**RAPPORT D'ENQUÊTE AÉRONAUTIQUE
A09Q0203**

**IMPACT SANS PERTE DE CONTRÔLE EN APPROCHE
DU BEECH A100 C-GPBA
EXPLOITÉ PAR EXACT AIR INC.
À 3 MILLES MARINS AU NORD-OUEST DE L'AÉROPORT
DE CHICOUTIMI/SAINT-HONORÉ (QUÉBEC)
LE 9 DÉCEMBRE 2009**

Numéro du rapport A09Q0203

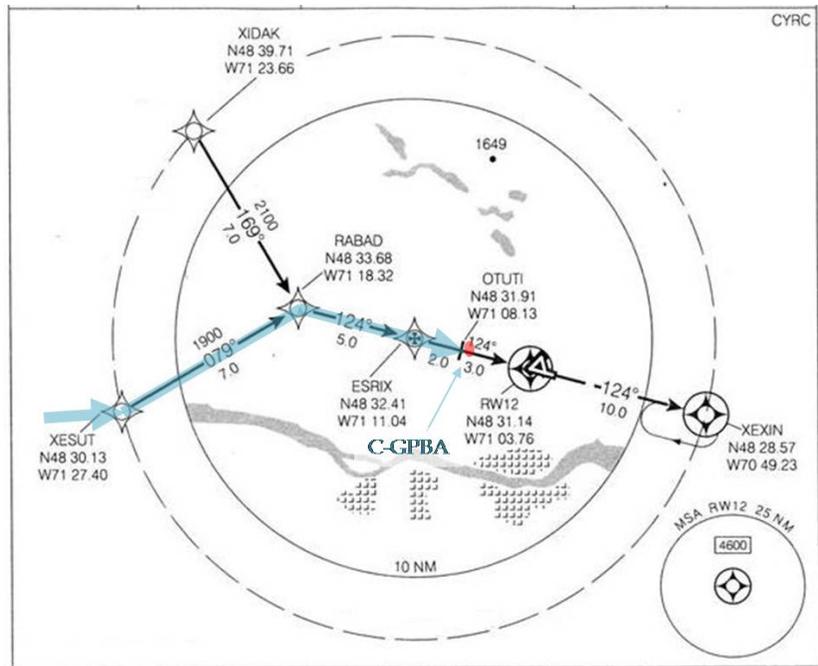
Figure 1. Trajectoire d'approche RNAV (GNSS) sur la piste 12

La dernière position radar enregistrée est à 22 h 49, c'est-à-dire à 0,5 nm après le passage du repère ESRIX et toujours à 1100 pieds asl, soit environ 600 pieds au-dessus du sol (agl) à une distance de 4,5 nm du seuil de la piste 12.

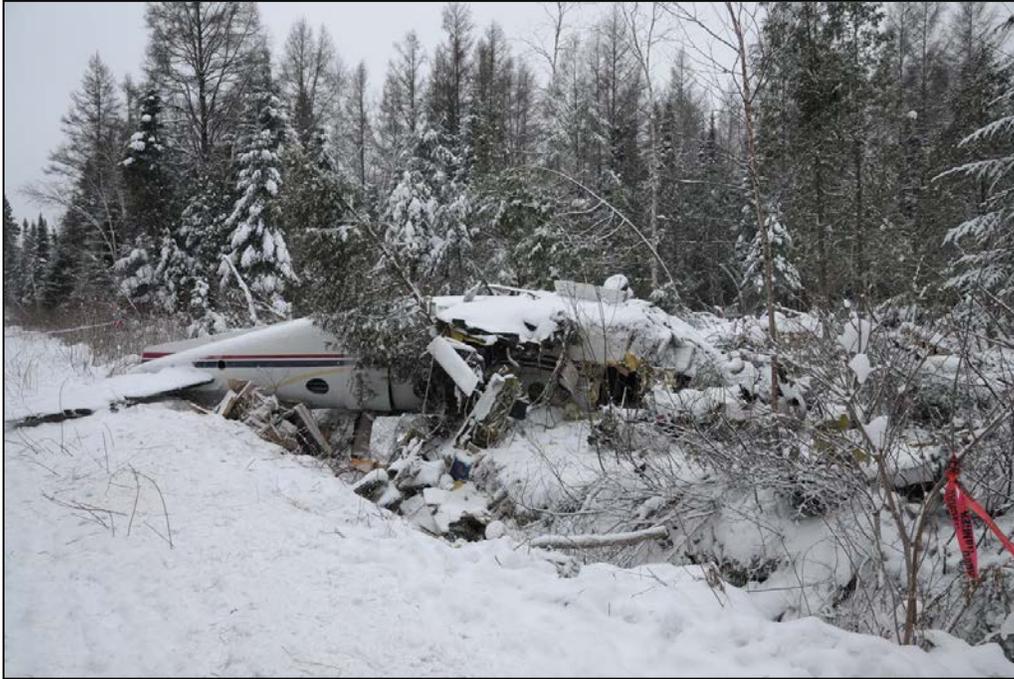
Après l'impact initial avec la cime des arbres, l'aéronef a parcouru 340 pieds avant que l'aile droite soit sectionnée par de gros arbres. L'aéronef entame alors un roulis prononcé par la droite, percute des arbres qui sectionnent partiellement l'aile gauche, heurte le sol et culbute pour finalement terminer sa course sur le dos 300 pieds plus loin (Photo 1). L'épave a été transportée au Laboratoire du BST.

Photo 1. Épave de l'aéronef

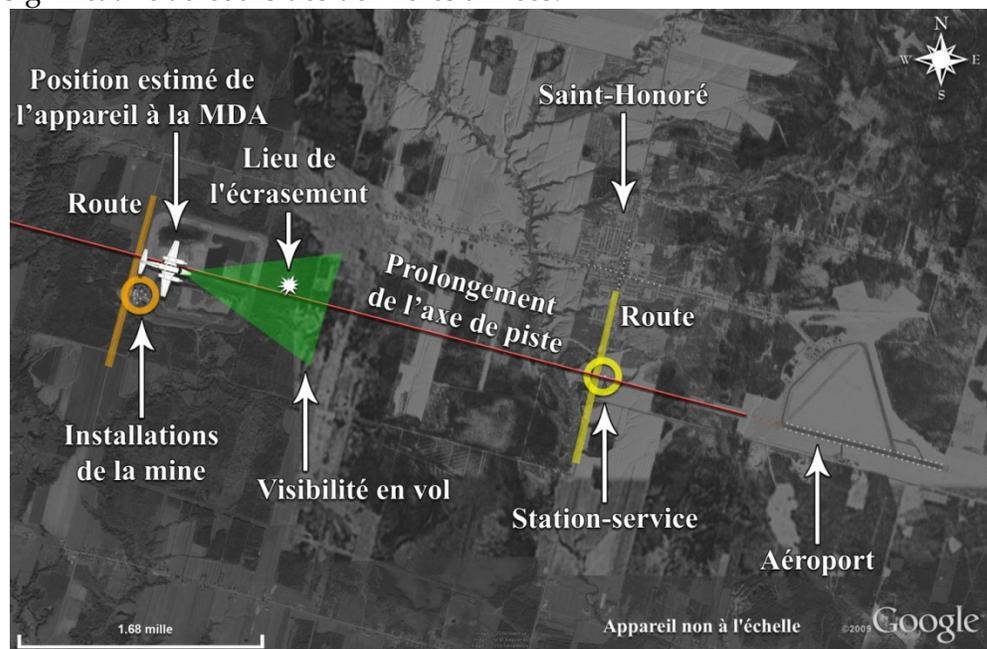
Le Laboratoire du BST a créé une image composite de l'approche finale en superposant les sources lumineuses sur une mosaïque d'images satellites (Figure 2). L'image permet de voir la position estimée de l'aéronef à la MDA, par rapport au groupe de lumières de la mine et le groupe de lumières de la station-service.

Figure 2. Mosaïque satellite avec lumières en approche

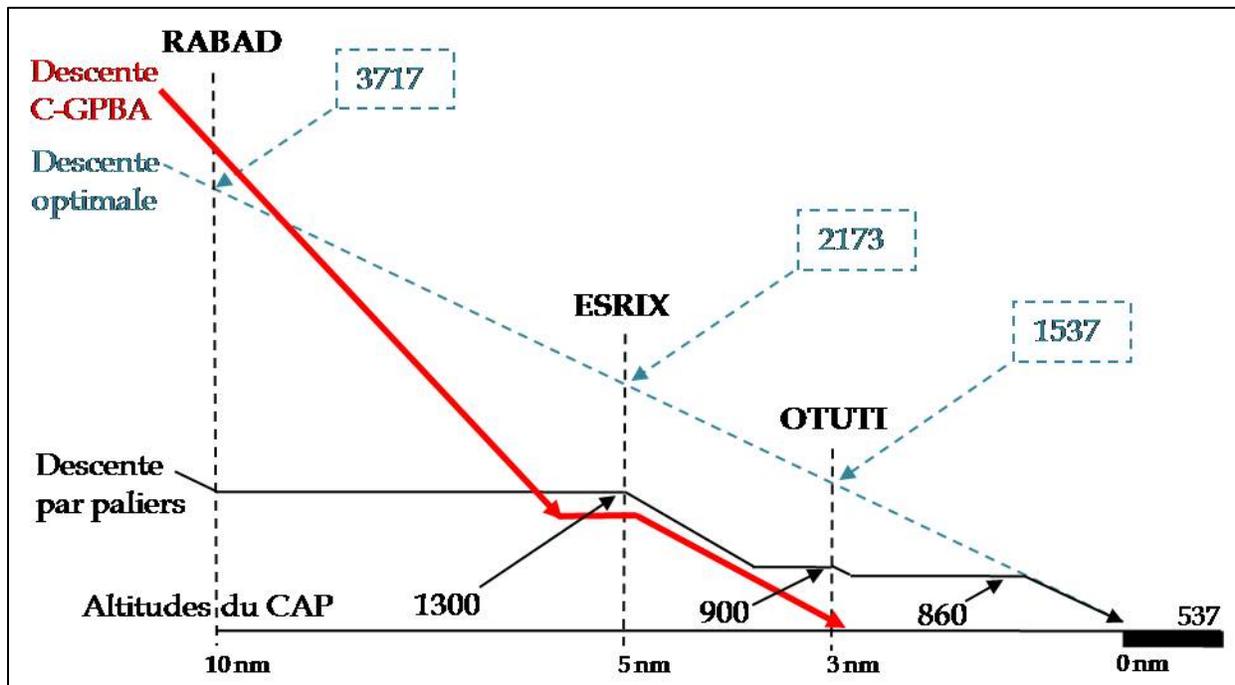
Lors de l'approche RNAV (GNSS) sur la piste 12 à CYRC, l'équipage a utilisé la technique de descente par paliers (Figure 4). Au passage du repère RABAD à 10 nm en finale, un taux de descente d'environ 1700 pieds par minute a été utilisé pour atteindre l'altitude du FAF ESRIX publiée dans le CAP de 1300 pieds asl. Selon les données radars, l'aéronef est passé ESRIX à 1100 pieds asl, et a entamé sa descente à 0,4 nm passé ESRIX à une vitesse sol de 100 nœuds. Le premier point d'impact avec la cime des arbres est survenu à une altitude d'environ 500 pieds asl, à une distance de 1,6 nm de la dernière position radar. Selon la dernière vitesse sol enregistrée au radar, il a fallu 58 secondes pour parcourir cette distance, ce qui se traduit par un taux moyen de descente de 600 pieds par minute.

Figure 4. Descente par paliers utilisée par l'équipage du C-GPBA

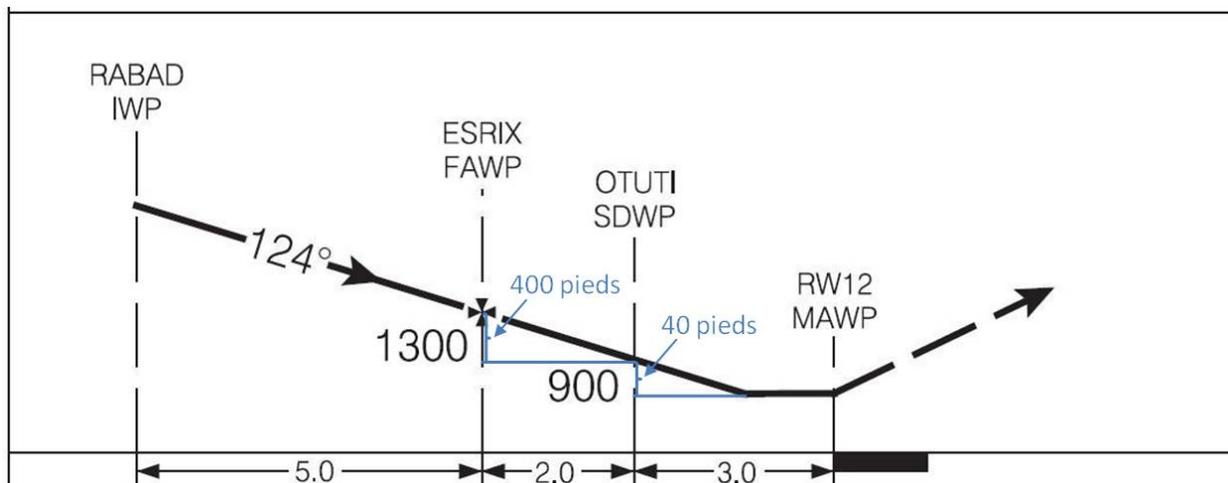
Figure 8. Profil RNAV (GNSS) sur la piste 12

La seule ligne avec une flèche figurant au profil de carte d'approche RNAV (GNSS) sur la piste 12 montre une trajectoire qui semble indiquer celle à suivre (Figure 8). Selon les concepteurs, ces altitudes sont des minimums de franchissement d'obstacles et les pilotes ne devraient pas nécessairement les suivre. En 1998 et ensuite en 2011, des articles de TC se penchaient sur les raisons pour lesquelles les pilotes volent à ces altitudes. Toutefois, aucune autre possibilité n'est présentée sur la carte et TC ne publie pas de documents de référence officiels pour expliquer les procédures de vol aux instruments au Canada.
