## RAPPORT D'ENQUÊTE AÉRONAUTIQUE A09Q0210

### RÉDUCTION DU RÉGIME ROTOR EN VOL SUIVI D'UNE COLLISION AVEC LE RELIEF

DE L'HÉLICOPTÈRE ROBINSON R44 II C-GDSF  
À MONTRÉAL (QUÉBEC)  
LE 16 DÉCEMBRE 2009

Rapport numéro A09Q0210

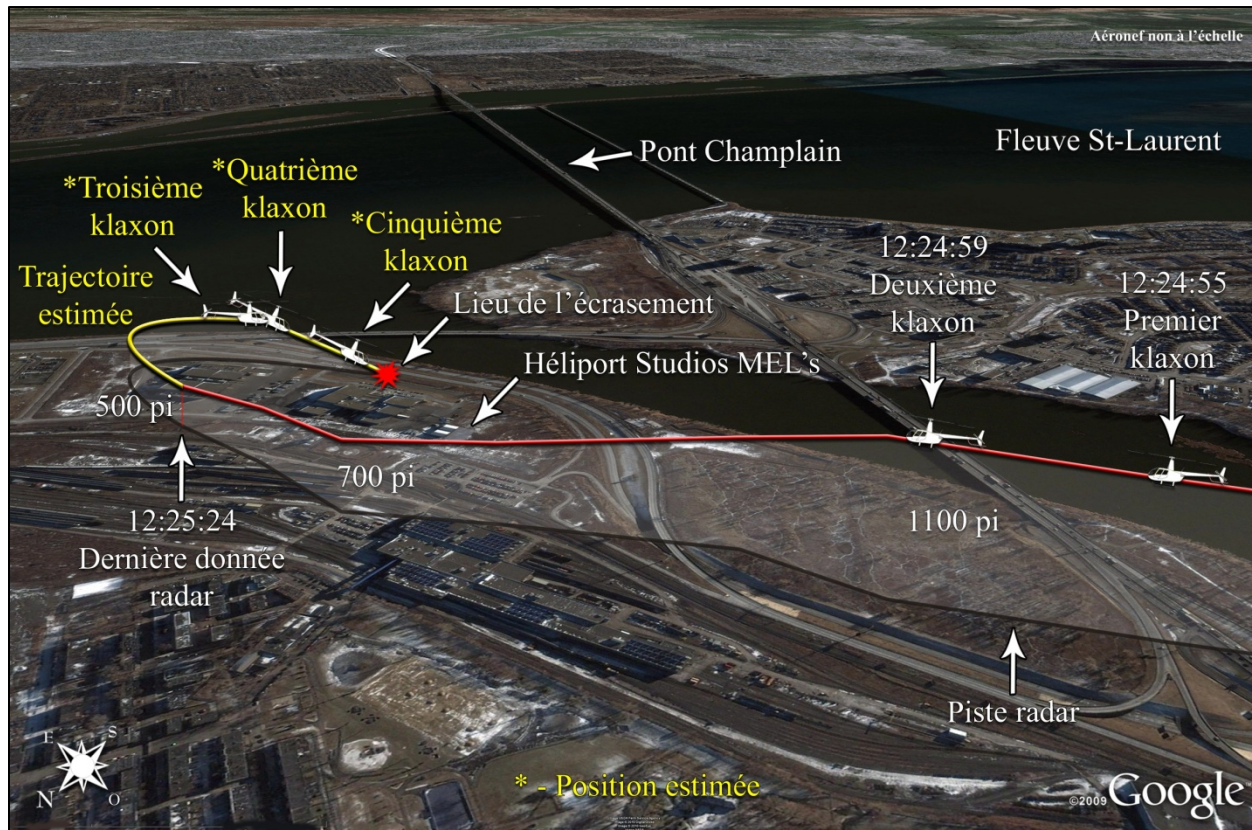
À 7 h 24 min 55 s, juste à l'est du pont Champlain, le klaxon d'avertissement de bas régime rotor retentit pour la première fois et le régime moteur s'emballe. Le klaxon sonnera par la suite à 4 reprises. À 7 h 25 min 17 s, à une altitude d'environ 650 asl, le pilote informe le contrôleur qu'il effectue un atterrissage d'urgence au Studios Mel's<sup>4</sup>. L'appareil se trouve alors quelque peu au nord de l'héliport des Studios Mel's. À environ 500 pieds asl, le pilote exécute un virage vers la droite de 180°. Pendant les derniers moments du vol, le contrôle en tangage et en roulis<sup>5</sup> de l'appareil est mou et presque inexistant. L'appareil s'écrase dans un fossé situé entre le Studios Mel's et l'autoroute Bonaventure (voir la figure 1).

Figure 1. Trajectoire de l'hélicoptère (heures en temps universel coordonné)

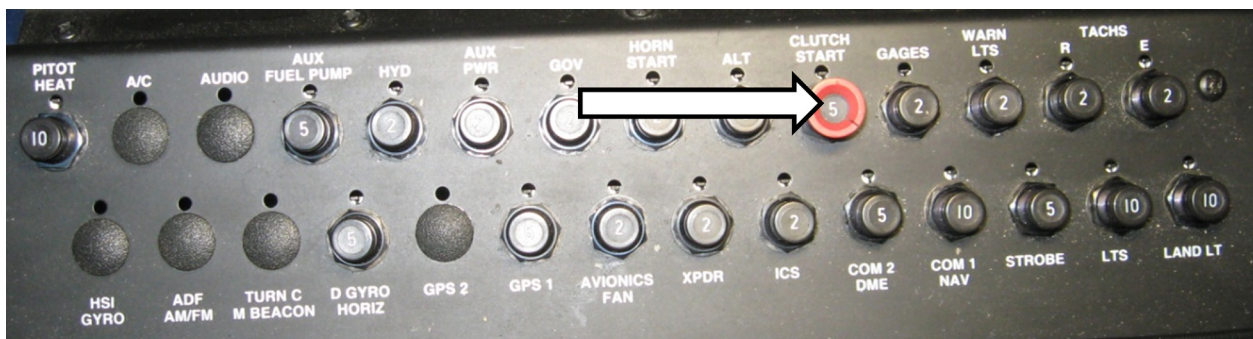
Il est normal que le voyant avertisseur s'illumine en vol. Si, toutefois, il reste allumé pour plus de 7 ou 8 secondes, le POH recommande de tirer le disjoncteur CLUTCH (voir la photo 3), de réduire la puissance et d'atterrir immédiatement. C'est pour cette raison que ce disjoncteur est muni d'une rondelle rouge afin d'en faciliter son identification et son déclenchement manuel. De plus, le pilote est averti de se préparer à exécuter une autorotation et de vérifier le système d'entraînement (voir la figure 4).

Photo 3. Disjoncteur CLUTCH

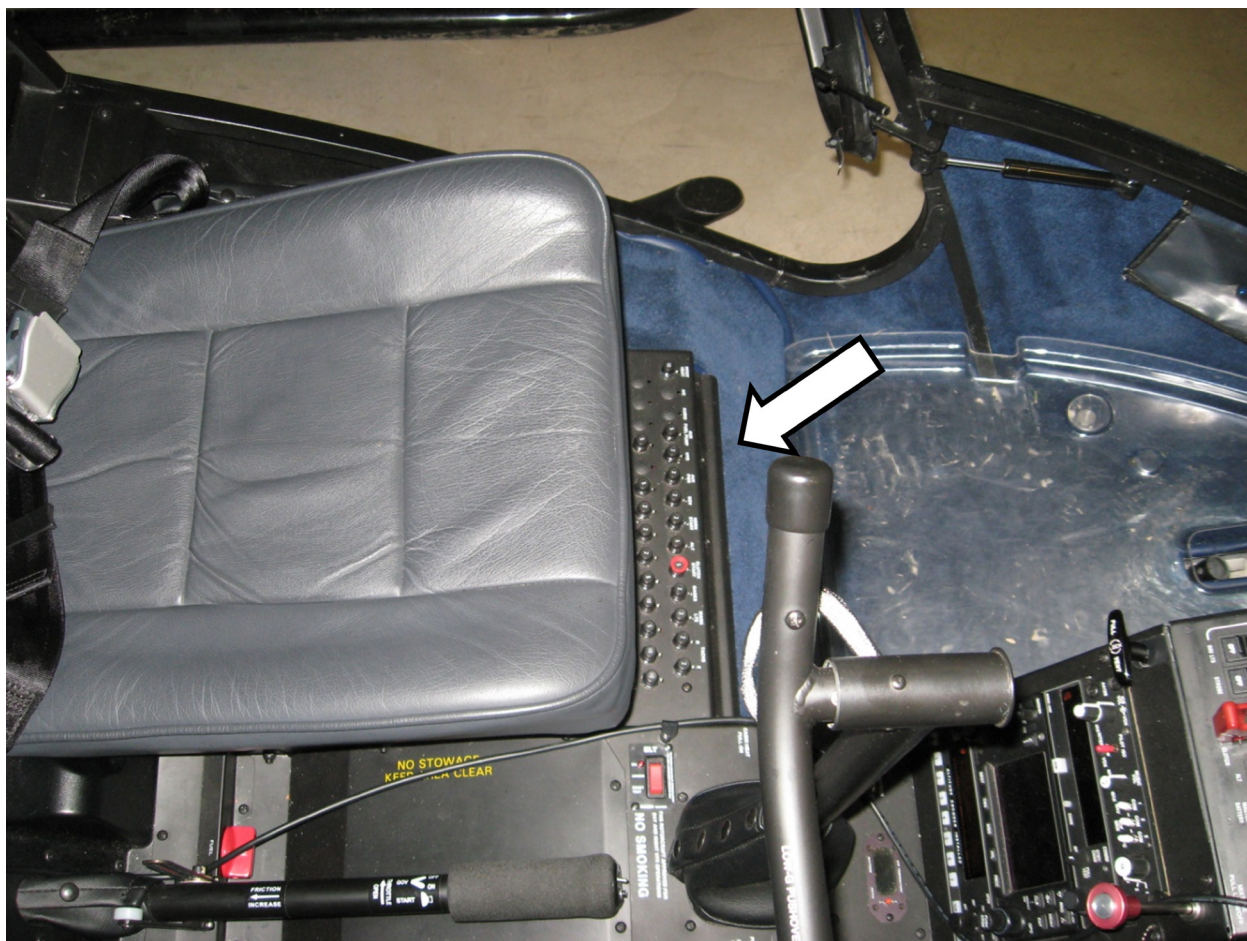
**Photo 4.** Panneau disjoncteur gauche

Sur les lieux de l'accident, le disjoncteur Clutch /Start, situé sur le panneau gauche, a été retrouvé en position déclenchée. La fonction de ce disjoncteur est d'alimenter le servomoteur de tension des courroies, par le biais de l'interrupteur du servomoteur. Le voyant avertisseur CLUTCH ne s'illumine pas lorsque le courant est interrompu au servomoteur. Lorsque le disjoncteur est déclenché, le servomoteur et le voyant avertisseur cessent de fonctionner. L'examen du disjoncteur Clutch/Start n'a révélé aucune anomalie.

Le disjoncteur Clutch /Start n'est pas exclusif au servomoteur; il alimente également les circuits électriques de freins des pales principales et du système de démarrage de l'hélicoptère. Selon

l'article 527.1357<sup>11</sup> (Dispositifs de protection des circuits) du RAC, « un dispositif de protection d'un circuit essentiel à la sécurité du vol ne doit pas être utilisé pour protéger un autre circuit ».
