RAPPORT D'ENQUÊTE AÉRONAUTIQUE

A09W0105

IMPACT AU SOL

BEEHCRAFT V35B BONANZA C-GWUW
13 NM AU NORD-EST DE CASTOR (ALBERTA)
LE 15 JUIN 2009

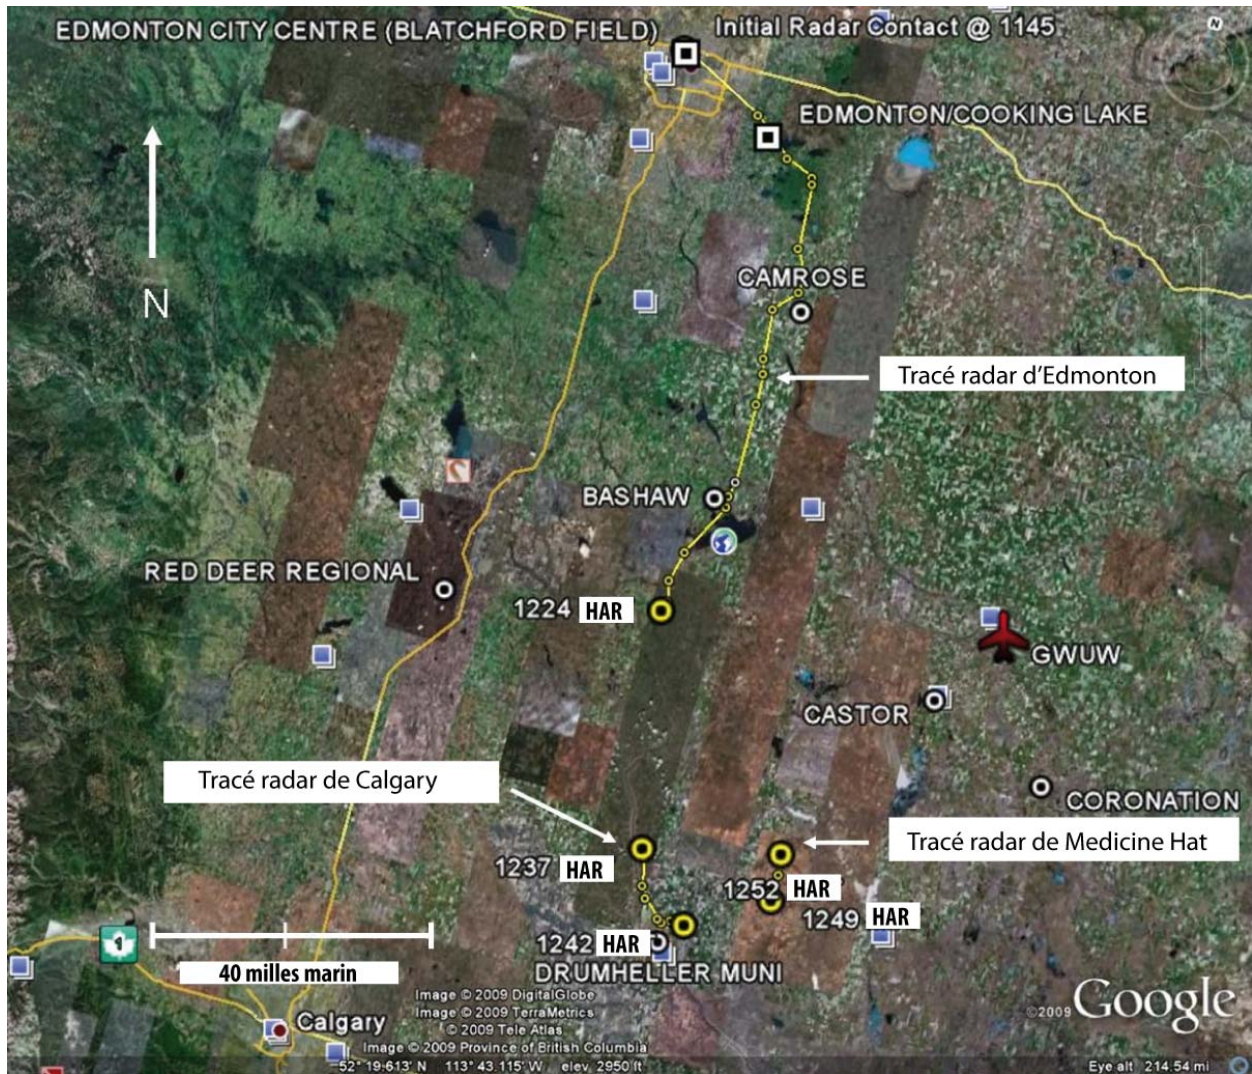
Annexe A – Tracé radar de C-GWUW

L'avion a quitté l'aéroport City Centre d'Edmonton à 11 h 47¹ et a été observé sur le radar d'Edmonton de NAV CANADA au décollage de la piste 30 (voir Annexe A – Tracé radar de C-GWUW). L'avion est resté en contact avec le radar d'Edmonton jusqu'à 12 h 25. Le tracé radar indique une trajectoire de vol en direction sud passant par Camrose, puis Bashaw (Alberta) et au-delà. Les altitudes enregistrées étaient comprises entre 4 000 pieds environ au-dessus du niveau de la mer (asl) jusqu'à 4 600 pieds asl. À 12 h 37, le radar de Calgary a détecté l'avion dans les environs de Drumheller (Alberta) et a gardé le contact jusqu'à 12 h 43. Le tracé enregistré montre que l'avion a viré à gauche en direction du nord-est. L'avion est apparu sur le radar de Medicine Hat (Alberta) de 12 h 49 jusqu'à 12 h 52 à environ 42 milles nautiques (nm) dans le sud-ouest du lieu de l'accident. L'avion volait à une vitesse sol d'environ 160 nœuds à 4 400 pieds asl, soit approximativement 1 500 pieds sol (agl) à ce moment-là.
