RAPPORT D'ENQUÊTE AÉRONAUTIQUE
A09W0146

PERTE DE MAÎTRISE ET IMPACT DE LA POUTRE DE QUEUE

DE L'HÉLICOPTÈRE ROBINSON R44 RAVEN II C-GNYT
EXPLOITÉ PAR WILD WATER HELI-FISHING LTD.

LE 4 AOÛT 2009

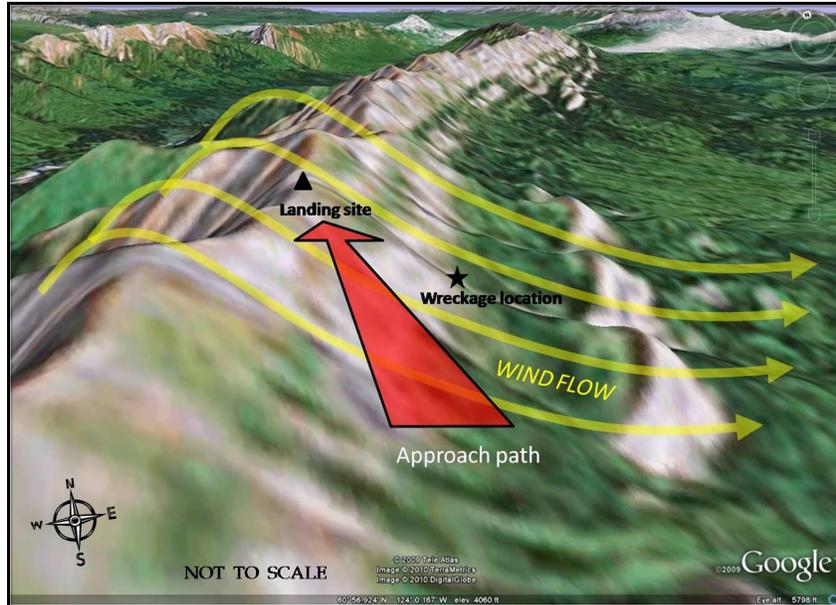
Figure 1. Trajectoire de vol et écoulement du vent

Un vent léger perpendiculaire à une ligne de crête circule avec régularité le long d'une pente ascendante jusqu'au sommet de la crête où, après avoir franchi son sommet, il s'écoule le long de la pente sous le vent (voir la figure 1). De la turbulence peut se produire où la transition se fait au sommet. Les pilotes d'aéronefs qui traversent la zone sous le vent à proximité d'une

ligne de crête peuvent s'attendre à augmenter la puissance moteur pour maintenir l'altitude dans l'air descendant. Il est possible que la puissance nécessaire pour maintenir l'altitude excède la puissance disponible. Tenter de maintenir l'altitude en augmentant le pas collectif peut exiger plus de puissance du moteur qu'il ne peut en fournir, ce qui entraîne une perte de vitesse rotor.

Un hélicoptère qui effectue une approche à faible pente perpendiculaire à une ligne de crête du côté sous le vent est vulnérable à des courants descendants, ce qui réduit fortement la possibilité d'arriver à une zone de débarquement sécuritaire dans un courant ascendant et permet ainsi d'éviter une forte demande de la puissance du moteur.

Après avoir survolé la crête alors qu'il se dirigeait vers sa destination, l'hélicoptère a viré pour effectuer une approche à faible pente à 60 degrés par rapport à la crête. L'approche à faible pente faisait partie de la technique recommandée. Cependant, la trajectoire d'approche du côté sous le vent de la crête exposait l'hélicoptère aux courants descendants proches de la crête. Alors que l'hélicoptère ralentissait et quittait la vitesse de portance de translation avant d'arriver en effet de sol au-dessus de l'étroit sommet de la crête, le pas du rotor et la puissance du moteur ont dû être augmentés de façon importante. Même dans des conditions de vent idéales, l'hélicoptère avait peu de jeu pour se mettre en vol stationnaire hors effet de sol, donc sa capacité en la matière était encore plus réduite dans des courants d'air descendants.
