RAPPORT D'ENQUÊTE AÉRONAUTIQUE
A10C0104

QUANTITÉ DE CARBURANT INSUFFISANTE

DU DEHAVILLAND DHC-8-102 C-GWPS
À WINNIPEG (MANITOBA)

LE 29 JUIN 2010

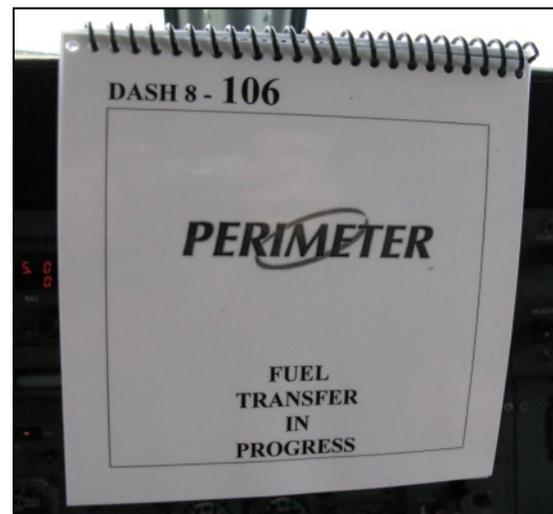
Photo 1. Fiche de transfert de carburant

L'équipage a placé la fiche de transfert carburant³ (voir la photo 1) sur l'auvent du tableau de bord comme rappel des deux vérifications reportées sur la liste qu'il allait devoir effectuer avant de faire démarrer les moteurs. Par la suite, il a ouvert la trappe d'évacuation du poste de pilotage en position d'aération et la fiche de transfert carburant a également servi de rappel pour fermer la trappe.

4. Les pilotes de PAG107 ont ensuite ouvert la trappe d'évacuation du poste de pilotage pour aérer, et ils ont utilisé la fiche de transfert de carburant pour leur rappeler de fermer la trappe avant de démarrer les moteurs. Ainsi, la fiche a servi de rappel pour deux tâches n'ayant aucun lien entre elles, la vérification de la quantité de carburant et la trappe ouverte.

6. L'équipage a par la suite fermé la trappe d'évacuation du poste de pilotage et enlevé la fiche de transfert de carburant qui était sur l'auvent du tableau de bord. Les deux pilotes ont oublié que la fiche de transfert de carburant devait leur rappeler que la vérification de la quantité de carburant avait été reportée. La quantité de carburant n'a pas été vérifiée et l'avion a décollé avec une quantité insuffisante de carburant.
