**RAPPORT D'ENQUÊTE AÉRONAUTIQUE  
A10O0240**

**PERTE DE MAÎTRISE ET COLLISION AVEC LE RELIEF  
DU BONANZA F33A C-GSCZ  
EXPLOITÉ PAR LE SENECA COLLEGE OF APPLIED ARTS  
AND TECHNOLOGY  
À 10 NM À L'EST DE L'AÉROPORT MUNICIPAL DE  
TORONTO/BUTTONVILLE (ONTARIO)  
LE 18 NOVEMBRE 2010**

Rapport numéro A10O0240

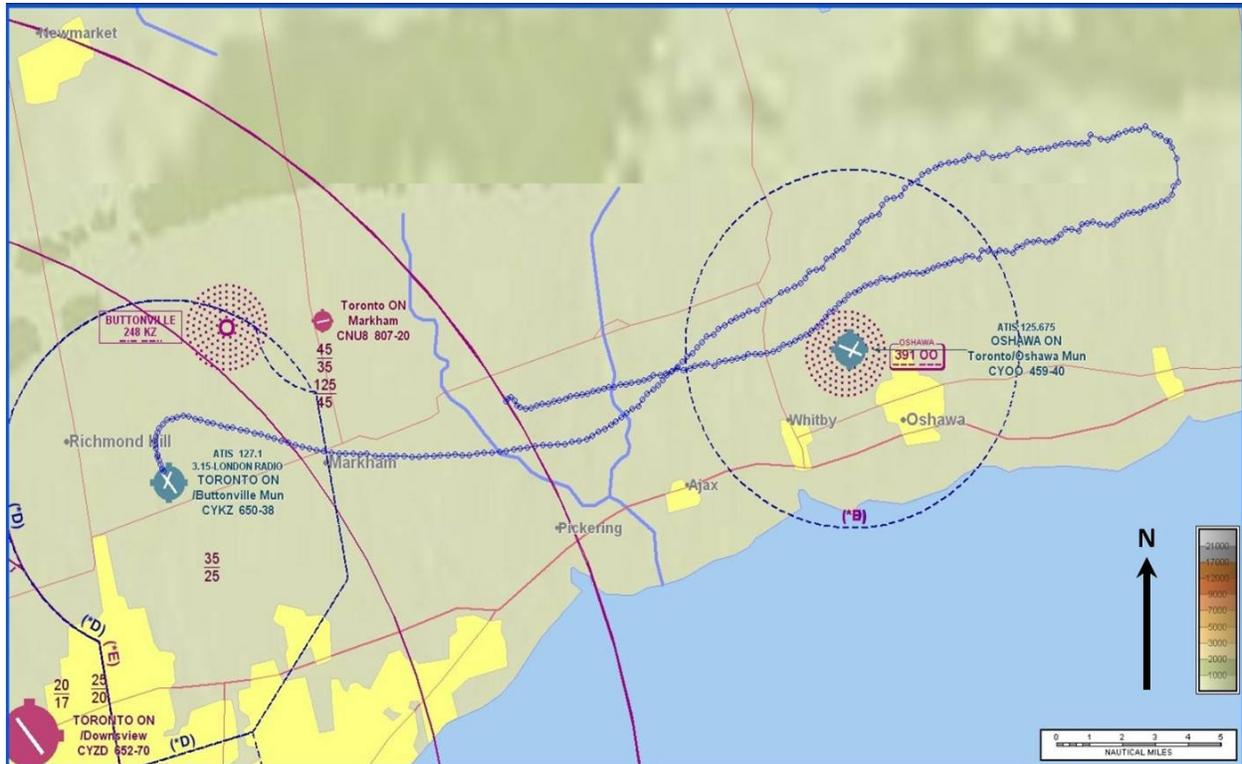
Figure 1. Trajectoire de vol réelle

Immédiatement après ce dernier message, le radar a décelé que l'aéronef amorçait un virage à droite en montée pour suivre une trajectoire de 330 degrés. Pendant la montée, l'IAS a chuté à environ 90 nœuds. L'avant-dernier contact radar a montré l'aéronef passant l'altitude de 2800 pieds asl en montée et virant vers l'ouest sur une trajectoire de 277 degrés, le tout accompagné d'une autre réduction de l'IAS à 50 nœuds. Au moment du dernier contact radar, vers 18 h 43, l'aéronef suivait une trajectoire de 211 degrés, passant les 2100 pieds asl en forte descente à une IAS à 90 nœuds qui allait en augmentant (voir la figure 1).

Les données radar indiquent qu'après avoir reçu l'autorisation de la tour, l'aéronef se trouvait en position de remontée en virage à droite vers le nord. Lorsque l'aéronef est monté de quelque 2300 à 2800 pieds asl, son IAS a chuté de 115 à 60 nœuds. L'aéronef a alors commencé à s'incliner vers la gauche, mais sa vitesse a chuté encore jusqu'à 50 nœuds. Il a alors subi une perte rapide d'altitude et une augmentation de vitesse tout aussi rapide. Le dernier contact radar avait montré l'aéronef à une altitude d'environ 2100 pieds asl qui descendait rapidement à 9600 pieds par minute et atteignait 140 nœuds en accélération.

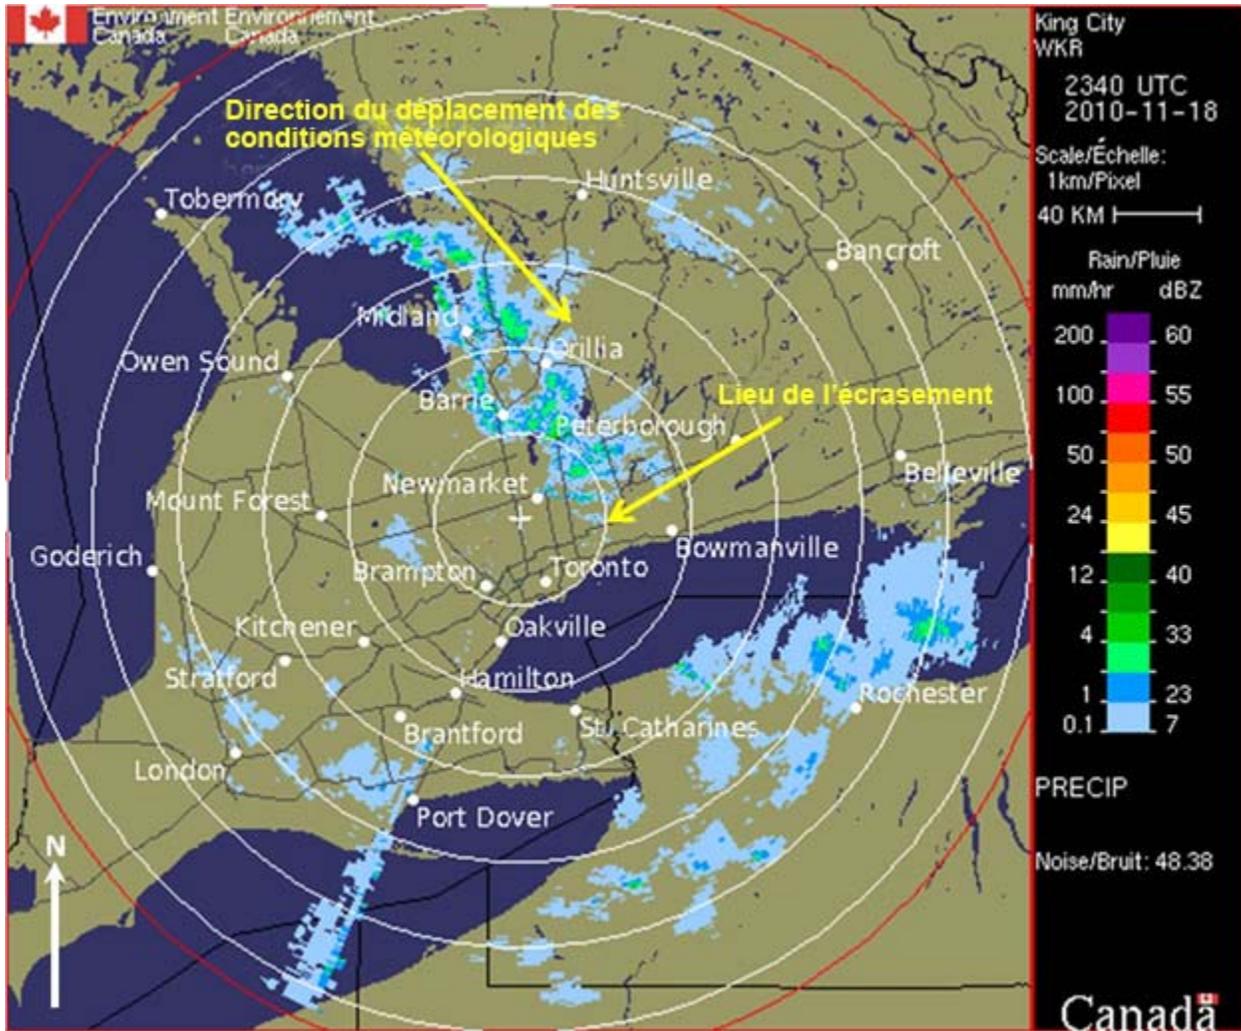
Figure 2. Lieux de l'accident et conditions météorologiques

Le radar d'Environnement Canada signalait des précipitations sous forme de pluie se déplaçant vers le sud, du lac Huron vers le lac Ontario. Les prévisions de zones graphiques (GFA) sur les nuages et les prévisions météorologiques pour la région de l'Ontario, en vigueur à 19 h, faisaient état des conditions météorologiques suivantes : cumulus bourgeonnants isolés, visibilité de 2 milles terrestres dans des averses de neige de faible intensité avec un plafond à 1000 pieds agl au-dessus et aux abords du lac Huron. Les GFA, publiées à 12 h 42 et en vigueur à 19 h sur le givrage, la turbulence et le gel, n'indiquaient aucun givrage prévu et elles faisaient état d'un isotherme zéro degré à 2500 pieds asl. Les deuxièmes GFA, publiées à 18 h 32 et en vigueur à 19 h, indiquaient un givrage mixte modéré entre 3000 et 9000 pieds asl. Ces prévisions n'étaient pas disponibles avant que l'aéronef ne décolle de CYKZ. Même si l'aéronef n'avait reçu aucun PIREP avant l'accident, les aéronefs qui se trouvaient à proximité et à une altitude de 2500 pieds agl étaient aux prises avec des conditions de givrage modéré dans un mélange de précipitations, ainsi qu'avec une température de quelque  $-2^{\circ}\text{C}$ .

Même si les aéroports CYKZ et CYOO faisaient état de conditions météorologiques VFR, des bulletins sur les conditions météorologiques au sol faisaient état d'un mélange de pluie et de neige ainsi que de températures propices au givrage à mi-distance entre ces deux aéroports.
