**RAPPORT D'ENQUÊTE AÉRONAUTIQUE**  
**A10P0147**

**PERTE DE MAÎTRISE ET COLLISION AVEC UN PLAN D'EAU**

**DU CESSNA 185F C-GIYQ**  
**EXPLOITÉ PAR ATLEO RIVER AIR SERVICE LTD.**  
**À AHOUSAT (COLOMBIE-BRITANNIQUE)**  
**LE 29 MAI 2010**

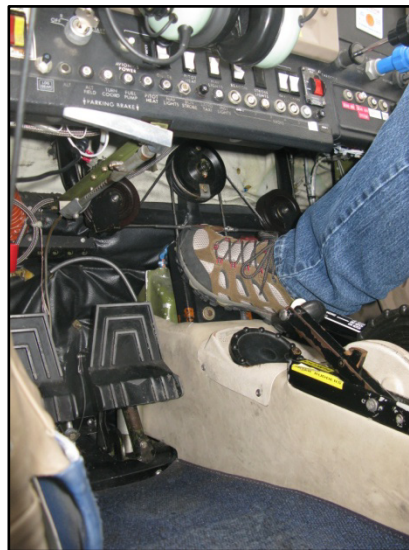
Ces essais ont révélé qu'une personne assise dans le siège avant peut placer un pied sur le mécanisme de commande sous le tableau de bord (voir la photo 1) et repousser le volant vers l'avant, causant ainsi une commande de piqué. Dans ce scénario, toutefois, le pilote pourrait facilement contrer l'action nuisible.

**Photo 1.** Pied sur la commande de profondeur

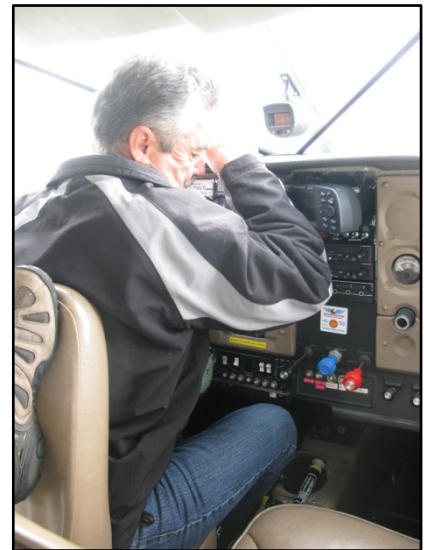
**Photo 2.** Pilote repoussé contre les commandes

Les essais ont également démontré que si le torse du pilote n'est pas retenu par la ceinture diagonale, un passager assis derrière le pilote peut exercer une pression sur le dossier du pilote (voir la photo 2), le repousser ainsi contre le volant et provoquer une commande de piqué. On a en outre constaté que le pilote ne disposait pas de l'espace nécessaire pour s'arc-bouter à l'aide des bras avec suffisamment de force pour contrer la force exercée sur le dossier par les jambes

du passager. Dans ce scénario, un pilote ne peut résister à une poussée venant de l'arrière, à moins de prévoir cette manœuvre et de se positionner en conséquence.

La fracture du poignet droit du pilote et la déformation du montant en V du pare-brise laissent croire que le pilote s'était arc-bouté ou tentait de s'opposer à une force exercée par l'arrière. Les fractures aux deux chevilles du passager assis derrière le pilote correspondent à des blessures subies par une personne qui se serait arc-boutée ou qui aurait exercé une pression vers l'avant à l'aide des deux pieds au moment de l'impact. Il est possible que le passager assis derrière le pilote ait repoussé le dossier du siège du pilote à l'aide des pieds et qu'il ait maintenu une pression vers l'avant, ce qui aurait poussé le pilote contre le tableau de bord et les commandes, provoquant ainsi un piqué.

Étant donné que le dossier du siège du pilote ne comportait pas de mécanisme de verrouillage et que le pilote ne portait pas de ceinture diagonale, ce dernier aurait été incapable d'empêcher son torse d'être repoussé contre le tableau de bord.
