RAPPORT D'ENQUÊTE AÉRONAUTIQUE A10P0242

PERTE DE LA PUISSANCE DU MOTEUR ET CAPOTAGE À L'ATERRISSAGE

DE L'HÉLICOPTÈRE BELL 214B-1, C-GTWV
EXPLOITÉ PAR TRANSWEST HELICOPTERS LTD.
À 20 NM AU NORD-OUEST DE LILLOOET (COLOMBIE-
BRITANNIQUE)
LE 29 JUILLET 2010

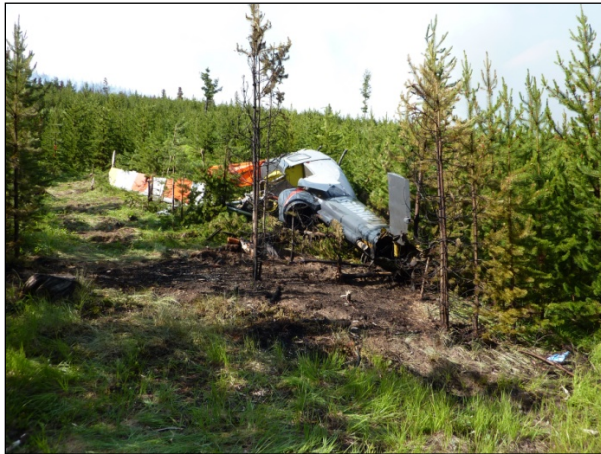
Photo 1. Épave de l'hélicoptère

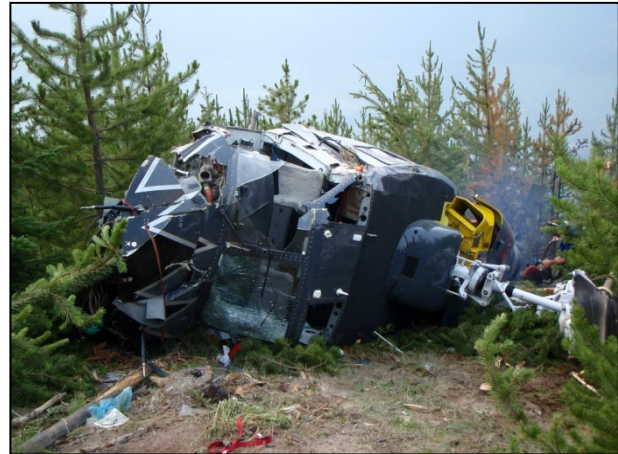
Photo 2. Dommages au poste de pilotage et à la cabine

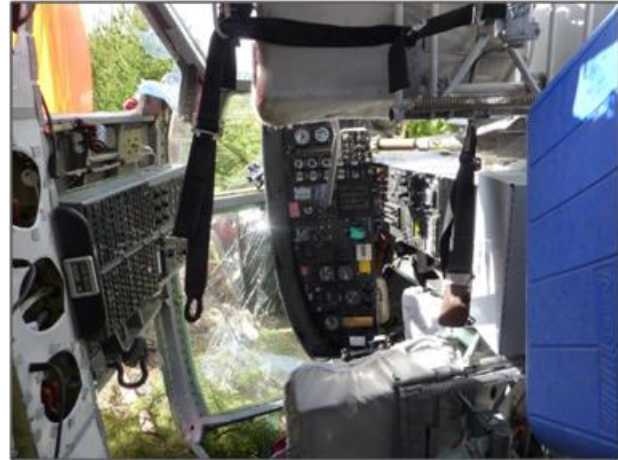
Photo 3. Cabine de l'hélicoptère sur le côté

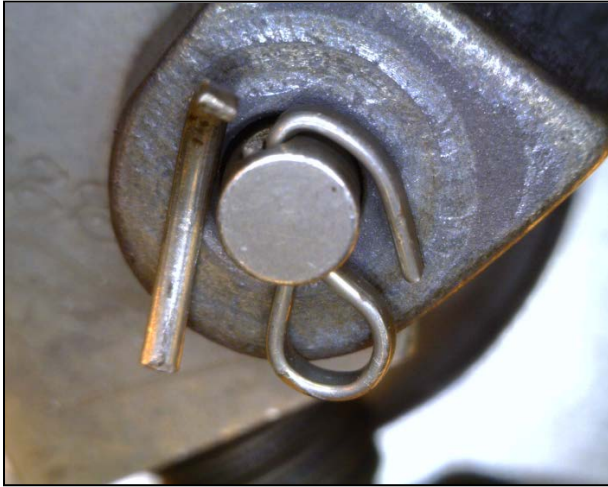
- Une branche de goupille fendue⁹ du groupe de réglage de position de la tringlerie (photo 4), qui s'était rompue avant l'événement en raison de la fatigue causée par le frottement. La goupille fendue se trouve à côté du clapet de réduction à battant asservi. La fracture de fatigue a été causée par le contact et le mouvement mutuel de la goupille fendue et du levier de réglage de vitesse. Contrairement aux références aux autres installations de goupille fendue dans la section du boîtier de tringlerie du FCU, la figure 5-13 et l'instruction 5-14.b du manuel de maintenance des composants (CMM) F3120 de Hamilton Sundstrand ne font pas référence à une rondelle à cet endroit, et aucune rondelle n'était installée. L'absence d'une rondelle ne correspond pas à la pratique courante pour ce type d'application. On installe normalement une rondelle pour réduire le risque de rupture par fatigue due au frottement¹⁰.

Photo 4. Goupille fendue brisée

L'enquête a permis de déterminer que la goupille fendue du groupe de réglage de position des tringleries N2 s'est brisée en raison d'une rupture par fatigue causée par le contact et le mouvement mutuel de la goupille fendue et du levier de réglage de vitesse. Selon la figure 5-13 et l'instruction 5-14.b du manuel de maintenance des composants (CMM) F3120, il n'existe aucune exigence prévoyant l'installation d'une rondelle à l'emplacement de la goupille fendue du groupe de réglage de position des tringleries N2. Cela ne correspond pas à la pratique courante pour des applications semblables, où le mouvement relatif ou mutuel de pièces peut causer de l'usure, générer des débris et, en fin de compte, provoquer des ruptures. En conséquence, il y avait un risque accru de rupture par fatigue en cours de vol.

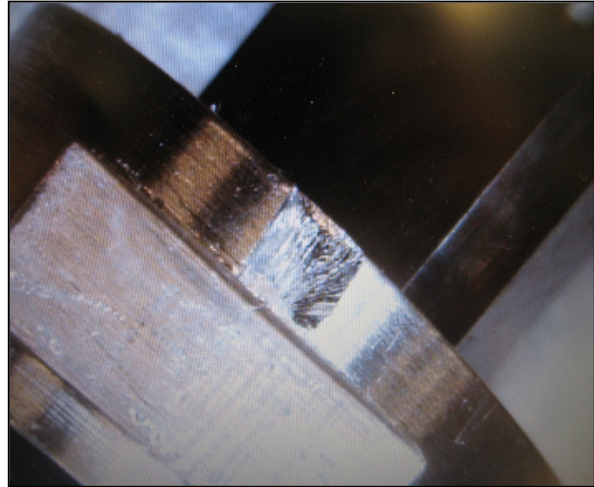
- Un fragment brisé de la bride du manchon du servodistributeur N1 (photo 5). La fissure initiale dans la bride datait d'avant l'événement, et il est vraisemblable que la séparation du fragment s'est également produite avant l'événement. En 1985, Hamilton Sundstrand a publié un bulletin de service qui visait l'inclusion de fentes de retenue de manchon de servodistributeur présentant une durabilité améliorée¹¹. Seul le servodistributeur N2 avait été modifié conformément à ce bulletin de service. La modification n'avait pas été apportée au servodistributeur N1. Ce bulletin de service s'applique aussi aux types d'aéronefs suivants, qui utilisent tous des soupapes semblables :

Photo 5. Bride du servodistributeur N1 ébréchée

Une bride ou une fente de retenue du manchon du servodistributeur N1 du FCU était fracturée. Ce type de servodistributeur est aussi utilisé sur d'autres types d'aéronefs. En conséquence, si le bulletin de service JFC31 n° 3012 n'est pas appliqué aux autres types d'aéronefs qui utilisent des manchons de servodistributeur de régulation de carburant semblables, il pourrait exister un risque que ces aéronefs présentent des ruptures semblables.

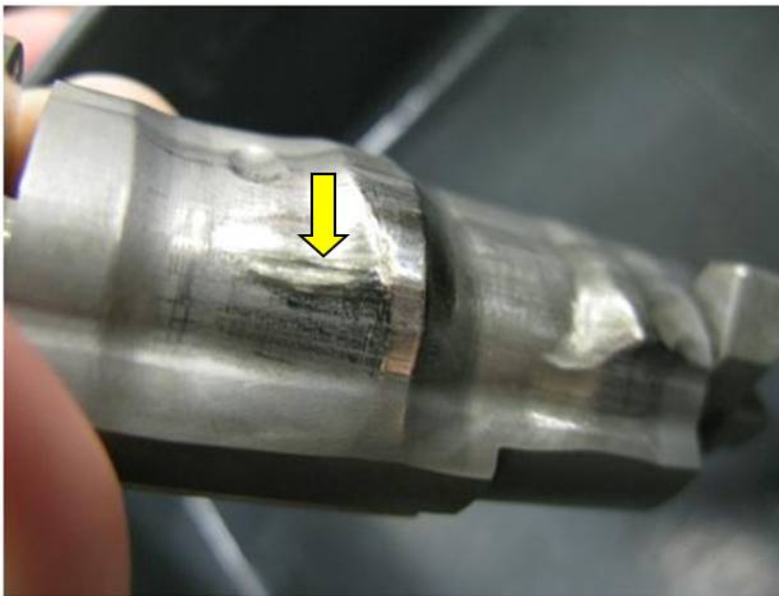
Selon Hamilton Sundstrand, l'usure des contours de la came 3D¹² au-delà des limites précisées dans le CMM peut entraîner des anomalies de gestion du carburant. Pendant le démontage du FCU en cause à l'installation du fabricant, on a observé une rainure d'usure signalée comme inhabituelle sur la came 3D (photo 6). Cependant, aucune anomalie de gestion du carburant antérieure n'avait été signalée ou inscrite dans le carnet de route de l'hélicoptère en cause. En conséquence, la came 3D a été envoyée au Laboratoire du BST, où l'on a évalué sa contribution possible à la perte de puissance subie pendant l'événement en question. Les essais effectués par le Laboratoire du BST ont permis de déterminer que l'usure se situait dans les limites précisées par le fabricant. Ce type d'usure était caractéristique d'une interaction solide contre solide entre la surface de la came 3D et celle des galets de came, ce qui indique que de petites particules métalliques étaient enlevées des surfaces de contact de la came et des galets.

Photo 6. Usure sur la came 3D
