RAPPORT D'ENQUÊTE AÉRONAUTIQUE A10P0388

PANNE MOTEUR - ATTERISSAGE BRUTAL

**DU BELL 407 (HELICOPTER) C-GNVI
EXPLOITÉ PAR VIH HELICOPTERS LTD
À BLUE RIVER (COLOMBIE-BRITANNIQUE)
LE 15 DÉCEMBRE 2010**

Rapport numéro A10P0388

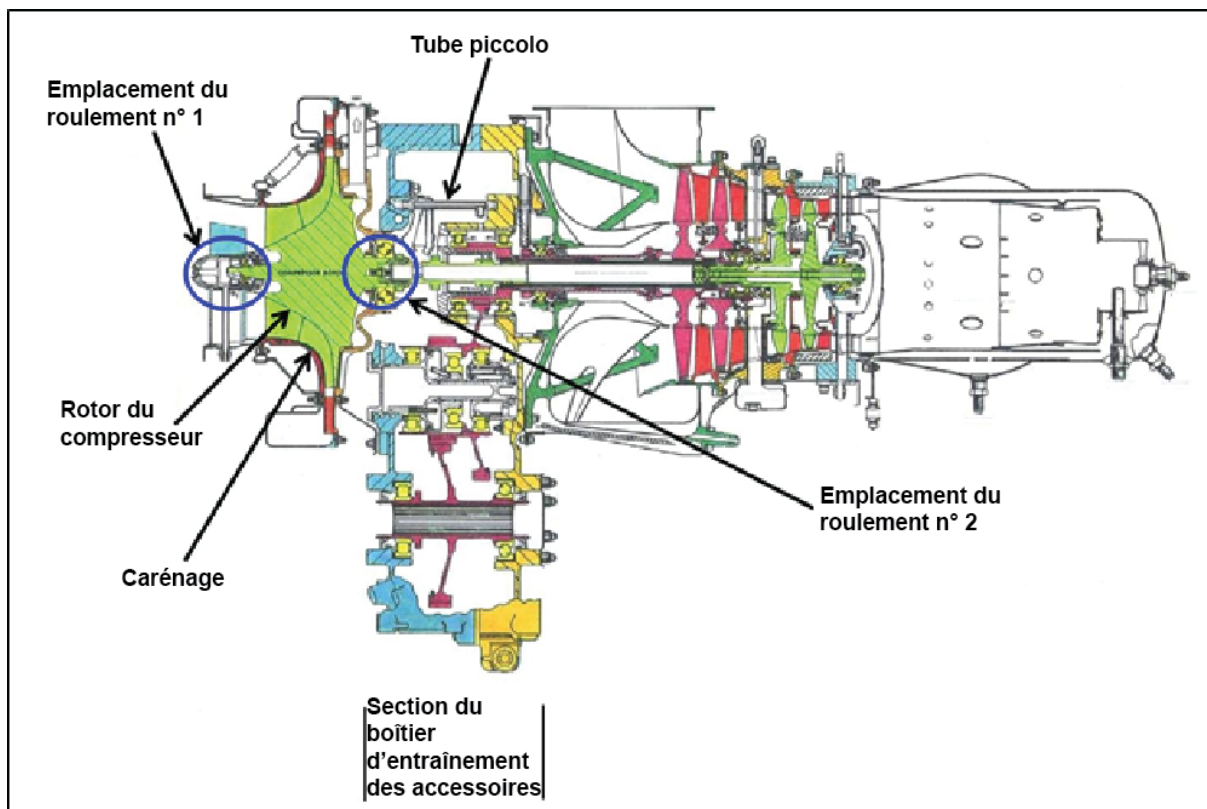
Figure 1. Architecture du moteur

Un examen du moteur (n° de série CAE-848126) a révélé que le roulement n° 2 (n° de pièce 23009670, n° de série MP001190), qui supporte la section arrière du compresseur, avait cédé (voir la figure 1).

Les ailettes du rotor et le carénage du compresseur montraient d'importants dommages causés par la friction. La bague de projection d'huile, située entre le roulement n° 2 et le support arrière du compresseur, était coupée en deux sur sa circonférence. L'alésage de support du roulement n° 2 dans le bloc de support arrière du compresseur n'était pas endommagé, et l'ajustement du roulement dans l'alésage correspondait aux tolérances. Un nombre considérable d'éclats et de copeaux de métal ont été trouvés sur la section magnétique des détecteurs de limaille supérieur et inférieur dans le boîtier d'entraînement des accessoires, et des débris métalliques similaires ont été trouvés à l'état libre dans ce boîtier. La crépine de la pompe de récupération d'huile, le filtre de la pompe de pression d'huile et le tube piccolo (tube de lubrification) n'étaient pas contaminés. Aucune défektivité antérieure à l'accident n'a été découverte dans le système de lubrification.

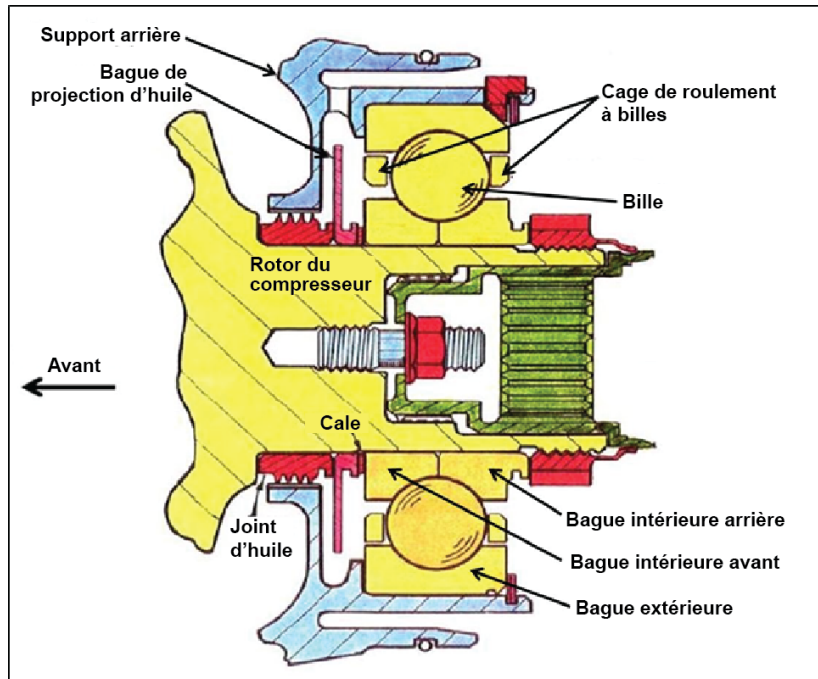
Figure 2. Détail du roulement numéro 2

Le roulement n° 2 du moteur de l'hélicoptère accidenté a été fabriqué pour Rolls Royce par Timken et est un élément à maintenance selon vérification de l'état². Il est constitué d'une bague intérieure comportant une fente sur sa circonférence (aussi appelée chemin de roulement), de 10 billes, d'un dispositif de séparation des billes (aussi appelé cage de roulement) et d'une bague extérieure (voir la figure 2). Chaque composant du roulement est fabriqué pour correspondre à des dimensions nominales qui comprennent des allocations spécifiées au-delà et en deçà de ces dimensions.

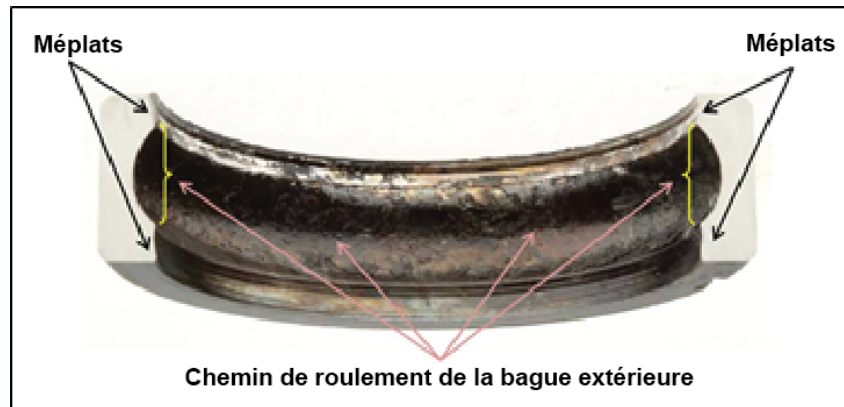
Le chemin de roulement de la bague extérieure³ a été endommagé par la friction des billes; il était généralement intact mais présentait des marques de brûlure et des dépôts d'huile carbonisée qui empêchaient l'examen des dommages d'usure en surface. Les méplats de la bague extérieure étaient très usés et affectés par la chaleur (voir la photo 1).

Photo 1. Méplats endommagés sur le chemin de roulement de la bague extérieure

Le 11 avril 2011, Rolls-Royce a émis un bulletin de moteur commercial (CEB) qui incluait les CEB 72-3285, 72-5058 et 72-6067. Ces bulletins exigent que les roulements n° 2 portant les numéros de pièce 23009670, 6898606 ou 6893002 soient remplacés par des roulements portant le numéro de pièce M250-10354, qui intègrent plusieurs modifications de conception pour tenir compte des éléments révélés par l'enquête. La nouvelle conception du roulement lui permet de respecter les exigences de manœuvre applicables à l'ensemble des variantes qui peuvent survenir dans sa fabrication et son installation. Le CEB exige que le roulement n° 2 soit remplacé la prochaine fois que le moteur, le module ou le composant sera envoyé dans un centre de réparation ou de remise à neuf autorisé, pour quelque raison que ce soit.

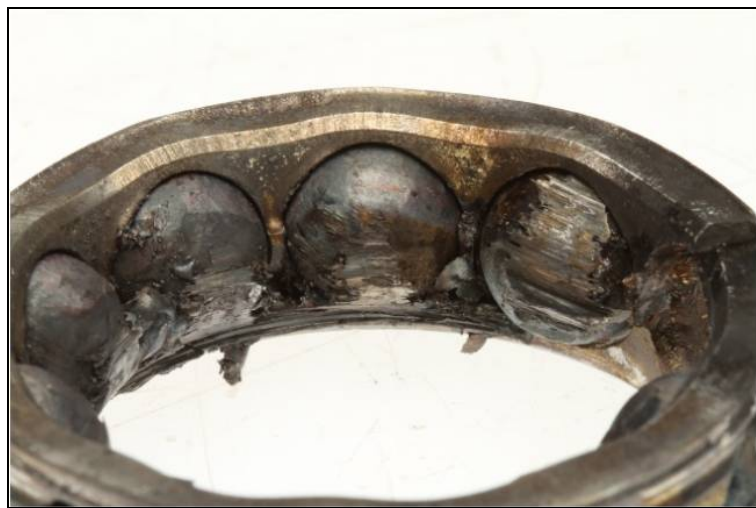
La cage de roulement à billes (également appelée séparateur de billes) était déformée et les logements des billes étaient bombés vers l'extérieur. Les rails de chaque côté des logements des billes étaient fracturés; au moins une des fractures était principalement attribuable à la fatigue. La surface externe de la cage de roulement était usée le long des rails en raison du contact avec les méplats de la bague extérieure.

Les 10 billes portaient toutes des marques d'abrasion causées par la friction (voir la photo 2). Chacune d'elles présentait des gouttelettes de métal solidifié à la limite de la zone de glissement.

Photo 2 Dommages aux billes et à la cage de roulement à billes

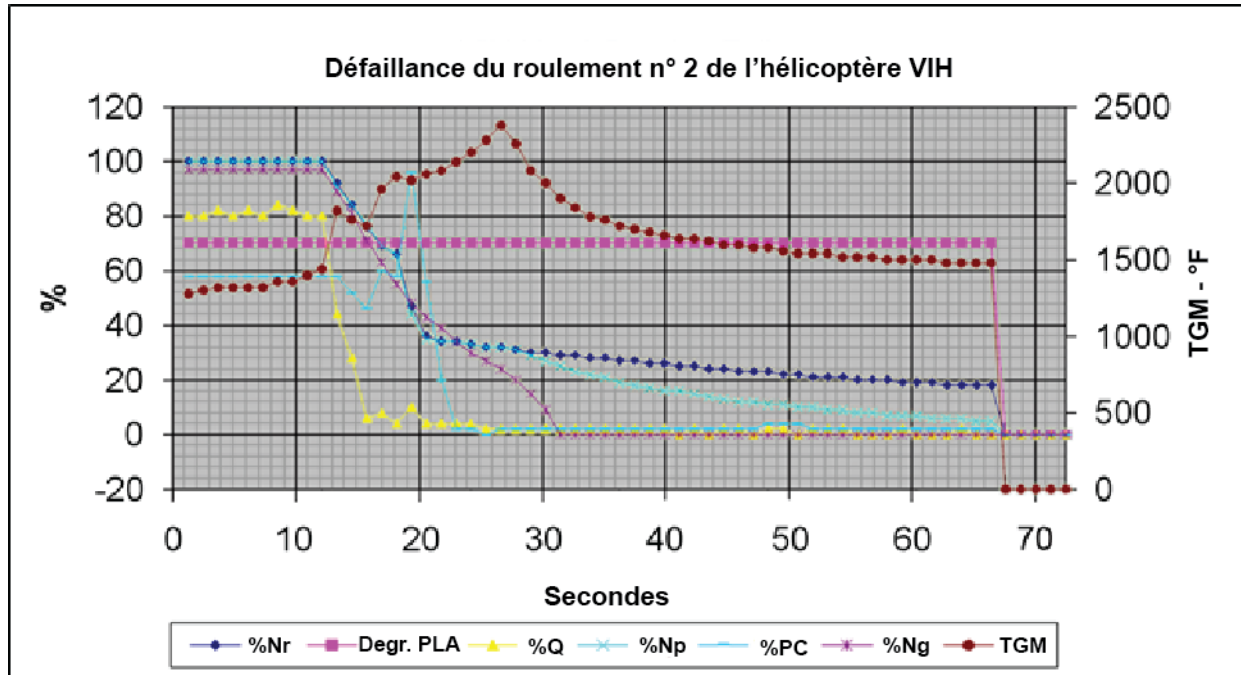
Annexe A – Graphique des données extraites de l'élément de réglage électronique (ECU)

Une portion de l'écran d'entrée d'air situé immédiatement à l'avant de l'admission du compresseur du moteur (le côté normalement propre de l'écran) présentait une déformation convexe par rapport au compresseur et était contaminée par des débris, ce qui correspond à l'inversion momentanée du flux d'air qui se produit lors d'un décrochage du compresseur. L'inspection externe du moteur Rolls Royce M250-C47B n'a pas révélé de dommage apparent, mais il était impossible de faire tourner la partie mobile du compresseur (qui comprend le rotor). Des essais effectués sur le système de détection de limaille du boîtier d'entraînement des accessoires ont montré qu'il était fonctionnel. Des données extraites de l'élément de réglage électronique (ECU) du moteur indiquent qu'une pointe dans la température des gaz mesurée (TGM) est survenue presque en même temps qu'un retour des gaz dans le moteur (décrochage du compresseur) et a été suivie immédiatement par une diminution rapide du couple moteur

ainsi que du régime du compresseur et du rotor principal (voir l'annexe A). Rien n'indique que l'hélicoptère était exploité au-delà de l'enveloppe définie par les limites approuvées.
