Transportation Safety Board
of Canada

RAPPORT D'ENQUÊTE AÉRONAUTIQUE A10Q0087

**COLLISION AVEC UN PLAN D'EAU
DU LAKE BUCCANEER LA-4-200 C-GGFK
SOUS EXPLOITATION PRIVÉE
AU LAC BERTÉ (QUÉBEC)
LE 3 JUIN 2010**

Rapport numéro A10Q0087

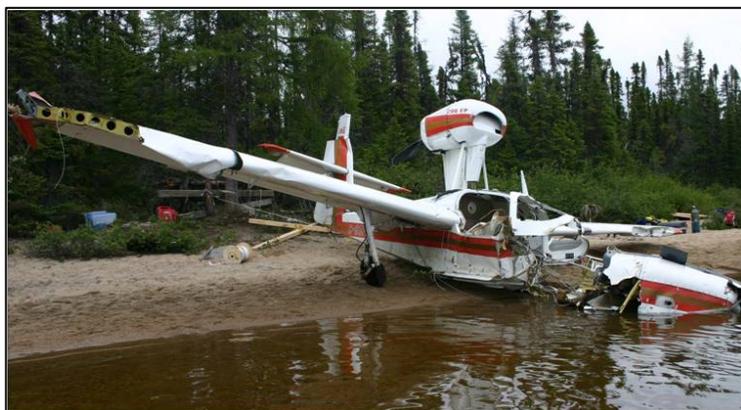
Photo 1. Lake Buccaneer C-GGFK

L'aéronef a heurté le plan d'eau dans une assiette de piqué de quelque 20°, son aile droite était basse et il était animé d'un mouvement latéral vers la droite. C'est l'extrémité de l'aile droite qui a touché l'eau en premier, ce qui a arraché le flotteur latéral droit et la partie extérieure du bord d'attaque de l'aile droite ainsi que le saumon d'aile (photo 1). La partie avant de l'aéronef, entre le tableau de bord et le cône de nez, a été arrachée de droite à gauche. La partie arrachée est demeurée fixée au reste du fuselage par le revêtement latéral gauche avant, par les fils électriques, ainsi que par les conduites hydrauliques. Le plancher de la cabine a été arraché lorsque la section avant s'est séparée du reste de l'aéronef. Les rails de siège se sont rompus en surcharge lorsque le plancher a été arraché, ce qui a libéré les sièges. La partie extérieure du bord d'attaque de l'aile gauche a été écrasée dans un mouvement de fouet frappant l'eau, après que l'aile droite et le nez de l'aéronef ont heurté le plan d'eau. Le revêtement de l'empennage et de la partie supérieure de la dérive était également plissé, ce qui indique que l'aéronef a heurté la surface de l'eau dans un mouvement de rotation autour de l'aile droite. On a retrouvé l'aéronef renversé au fond du lac, reposant sur la partie supérieure du moteur. Il n'y avait pas de signe d'incendie ou d'impact avec un oiseau avant l'impact.

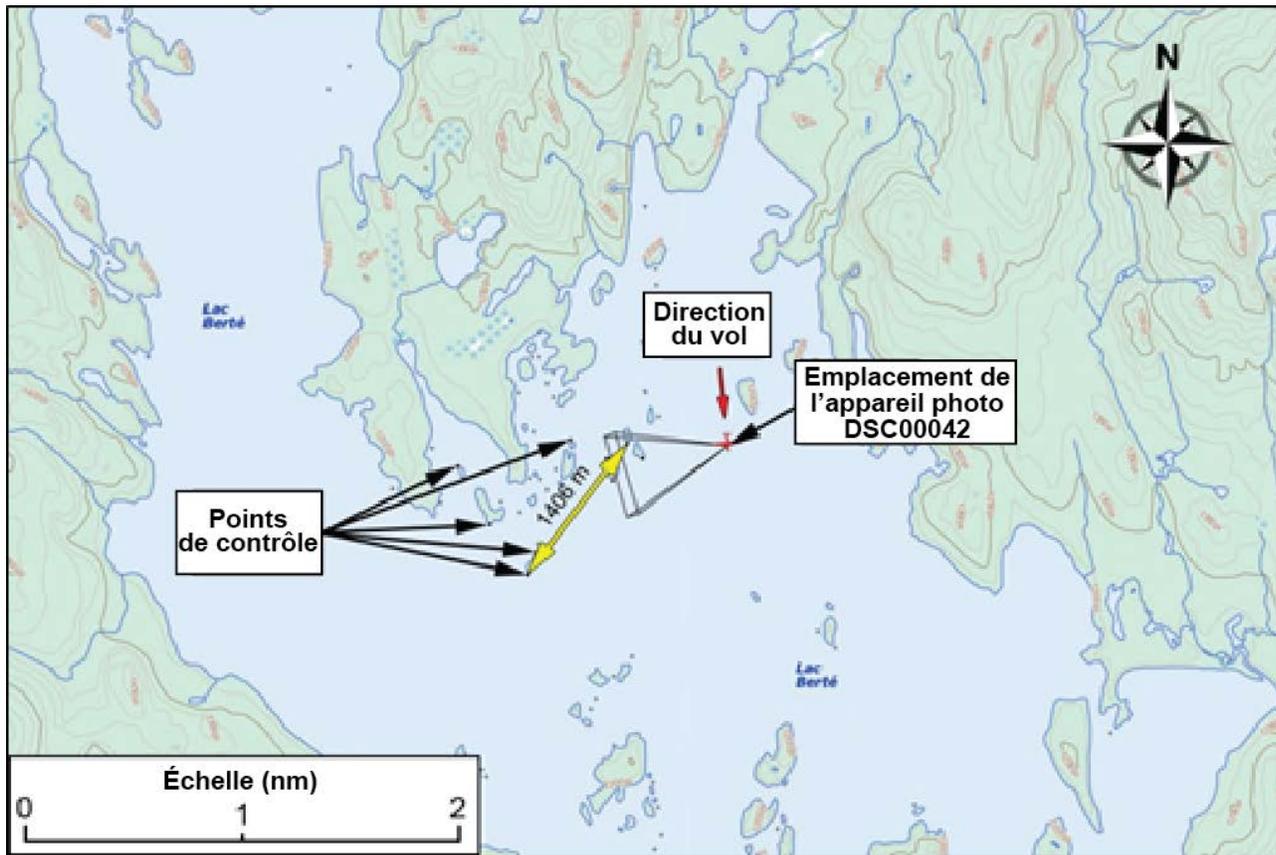
Figure 1. Emplacement de l'appareil-photo

On a retrouvé l'appareil-photo du passager dans l'épave. Les photos qu'on a pu récupérer de l'appareil correspondaient aux 3 jours que le pilote et le passager avaient passés au chalet du pilote. Le dernier ensemble de photos montrait l'aéronef lors du décollage du lac de la Marmotte II, en direction sud vers le lac Berté, et pendant le vol de croisière, en direction sud, au-dessus de l'extrémité d'une baie située au nord-est du lac Berté. Selon ce que l'on a établi, les photos avaient été prises dans la soirée, car on apercevait le soleil qui se couchait à droite, alors que l'aéronef se dirigeait vers le sud. Ces renseignements ont aidé à confirmer que le vol en question avait eu lieu dans la soirée du 3 juin 2010. On a estimé que l'altitude de l'aéronef, au moment où la dernière photo a été prise, était d'environ 2073 pi au-dessus du niveau de la mer ou de 876 pieds au-dessus de la surface du lac (annexe B). On ignore cependant l'heure exacte de l'accident.

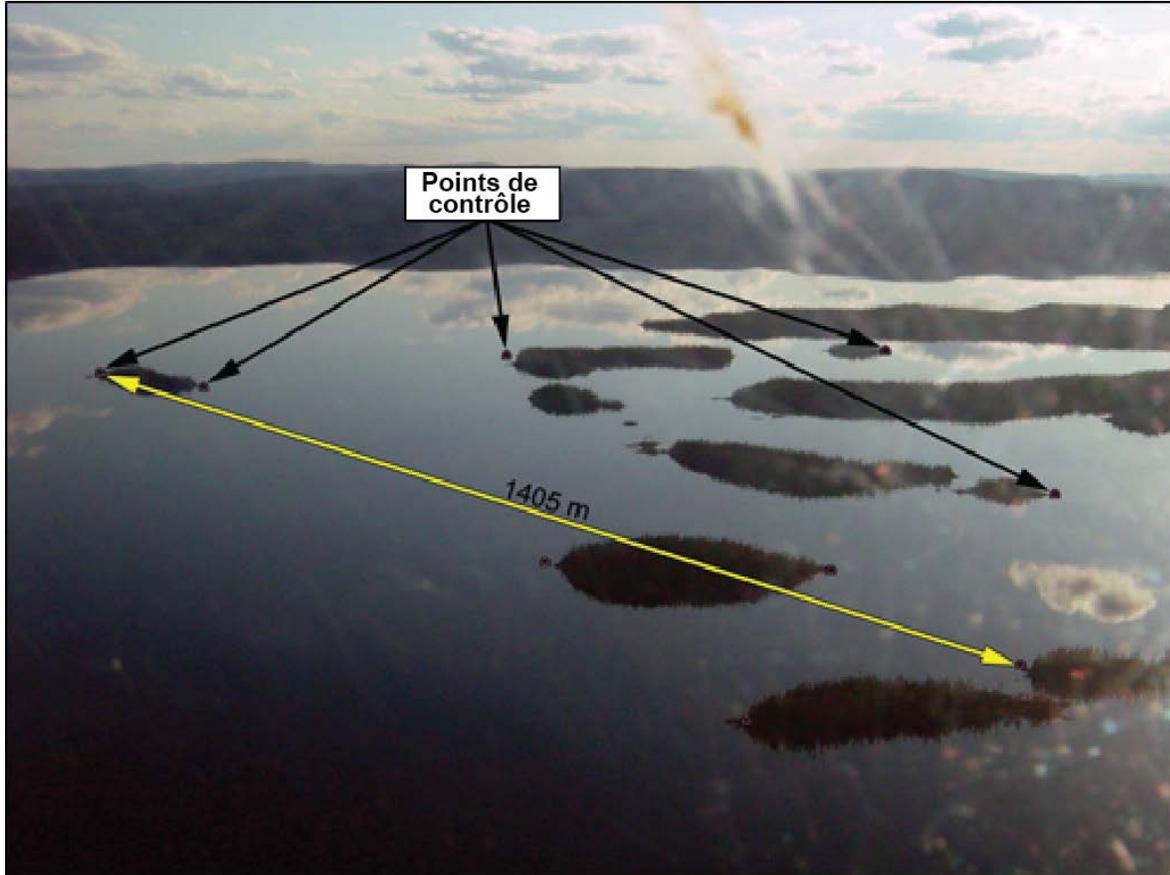
Photo 2. Dernière photo prise de l'appareil-photo du passager

Les photos récupérées ont également aidé à déterminer les conditions météorologiques durant le vol en question. La réflexion du ciel et des nuages sur la surface du lac Berté laisse croire que les conditions météorologiques étaient propices au vol VFR. C'était ensoleillé et il y avait des nuages épars; le vent était de léger à nul, comme le démontre le miroitement de l'eau à la surface du lac. De plus, aucune activité orageuse ni précipitation n'était visible dans la région au moment où les photos ont été prises.
