## RAPPORT D'ENQUÊTE AÉRONAUTIQUE A10Q0117

**PERTE DE CONTRÔLE ET COLLISION AVEC LE RELIEF**

**DU DE HAVILLAND DHC-2 MK.1 C-FGYK  
EXPLOITÉ PAR NORDAIR QUÉBEC 2000 INC.  
À L'AÉROPORT DE LA GRANDE-RIVIÈRE (QUÉBEC)  
LE 24 JUILLET 2010**

Numéro du rapport A10Q0117

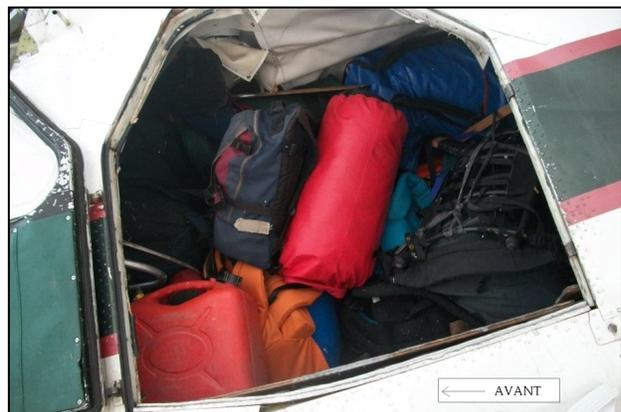
Le plancher de la cabine n'a pas subi de déformations importantes. Par contre, les pieds en aluminium du siège triple étaient brisés, et le siège a été arraché complètement de ses ancrages, projetant les passagers vers l'avant. Les ceintures de sécurité étaient attachées directement aux sièges. Bien que l'aéronef soit muni d'ancrages pour fixer les bagages, ces derniers n'étaient pas fixés au plancher, et ils se sont déplacés vers l'avant (photo 1).

**Photo 1.** Bagages déplacés vers l'avant de l'aéronef
