**RAPPORT D'ENQUÊTE AÉRONAUTIQUE
A11C0047**

**PERTE DE PUISSANCE DES DEUX MOTEURS ET
ATTERRISSAGE FORCÉ**

**DU CASA C-212-CC40, C-FDKM
EXPLOITÉ PAR FUGRO AVIATION CANADA LIMITED
SASKATOON (SASKATCHEWAN)
LE 1 AVRIL 2011**

Numéro du rapport : A11C0047

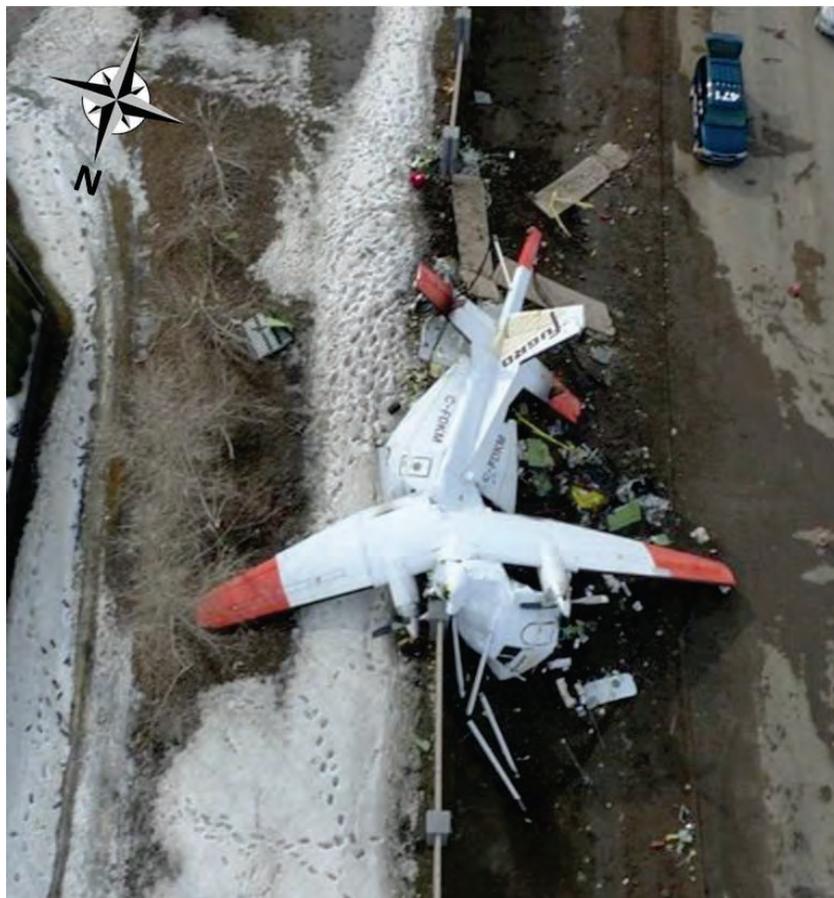
Vers la fin de la descente, les pilotes ont réalisé que la clôture était en réalité un mur antibruit. Le copilote a conclu que le vol ne pouvait pas se prolonger au-delà du mur antibruit et en a informé les autres membres de l'équipage. L'aéronef s'est posé à cheval sur le mur à 90 KIAS (photo 3). Lorsque l'aéronef s'est immobilisé, le commandant de bord a coupé les batteries et l'interrupteur principal et a appuyé sur les boutons d'extincteur d'incendie moteur du poste de pilotage.

Photo 3. Vue aérienne du lieu de l'écrasement
(source : service de police de Saskatoon, utilisée avec permission)

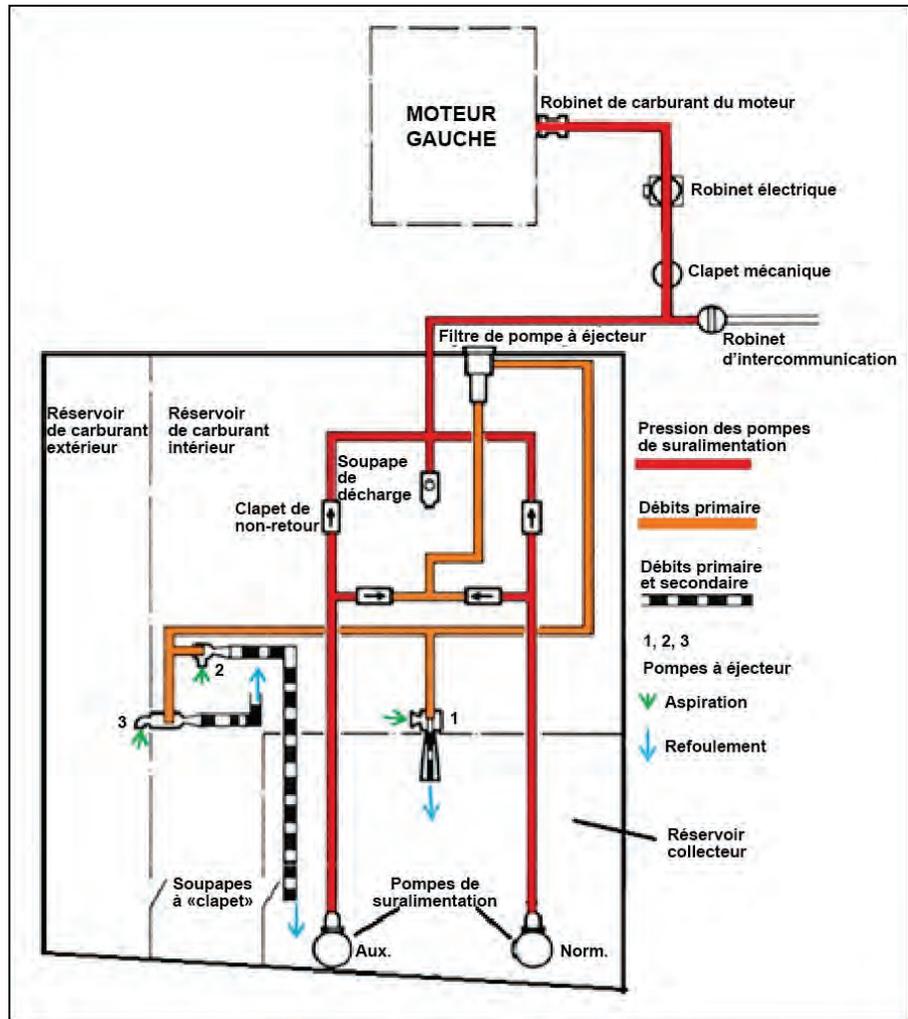
Figure 1. Schéma simplifié du circuit carburant de l'aile gauche (source : Manuel de maintenance du CASA C-212-200, chapitre 28-20-10, page 20)

Une inclinaison du côté du moteur qui fonctionne avec un mouvement de lacet non compensé entraîne un vol non coordonné. Ceci cause le transfert de carburant vers l'extérieur dans l'aile basse, en direction opposée des soupapes à « clapet » du réservoir collecteur et de l'orifice d'entrée de la pompe à éjecteur 1. Ce mouvement du carburant est aggravé parce que le fond des réservoirs est plat.

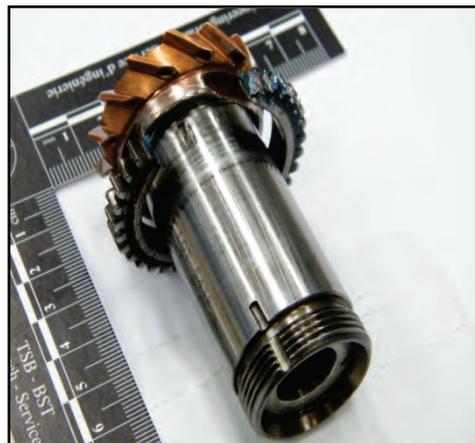
L'analyse du laboratoire de la roue droite cylindrique intermédiaire défaillante a révélé des fissures de fatigue à la base de la plupart des dents d'engrenage. La roue s'était séparée en plusieurs fragments en raison de fissuration par fatigue suivie de ruptures par contraintes excessives. La clavette Woodruff (numéro de pièce MS35756-1) qui retenait la roue droite cylindrique à l'arbre de détecteur de couple s'était brisée dû à la fatigue, suivie d'une rupture par contraintes excessives. La cémentation de la roue droite cylindrique intermédiaire et d'une autre roue droite cylindrique (numéro de pièce 3103589-1) dans le train d'engrenages était légèrement inférieure au niveau précisé sur le flanc des dents et considérablement inférieure à la base des dents. Les 2 roues montraient une usure importante sur les faces et les flancs chargés des dents (photo 5 et photo 6).

Photo 4. Roue droite cylindrique rompue sur l'arbre de détecteur de couple

L'analyse du laboratoire du BST indique que la cémentation des flancs et des bases des dents de 2 roues droites cylindriques dans le train d'engrenages du détecteur de couple était inférieure aux exigences des spécifications du fabricant et qu'elle serait à l'origine de l'usure des faces et des flancs chargés des dents. La combinaison de l'usure des 2 roues droites cylindriques a vraisemblablement causé une vibration anormale qui a entraîné des charges cycliques excessives et une fissuration par fatigue éventuelle à la base des dents de la roue droite cylindrique intermédiaire. Celle-ci s'est subséquemment séparée en plusieurs fragments et a causé la perte de la transmission de la puissance à la pompe carburant haute pression entraînée par le moteur. Il s'en serait immédiatement suivi une panne d'alimentation en carburant, l'extinction et la perte de puissance du moteur.

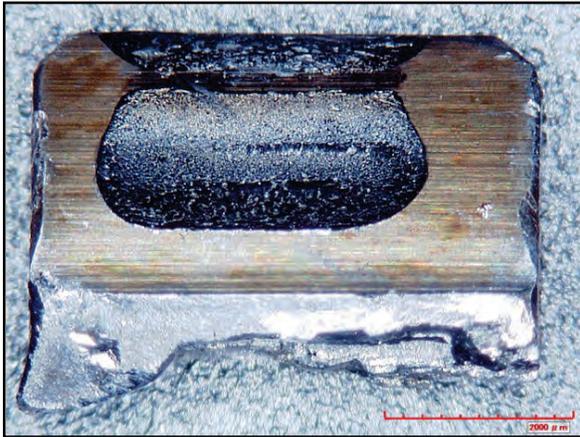
Photo 5. Dent de la roue droite cylindrique 896884-1 montrant de l'usure sur la face et le flanc chargés

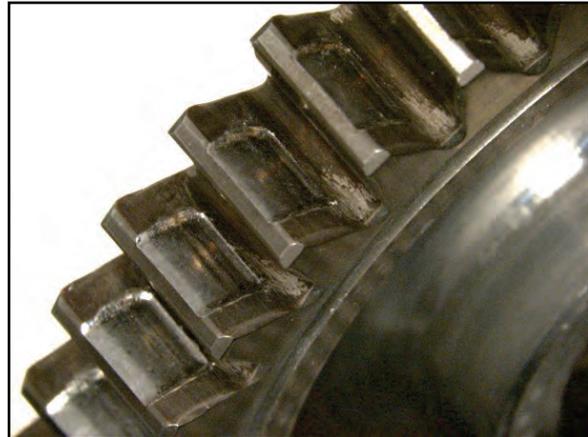
Photo 6. Usure sur la face et le flanc chargés des dents de l'engrenage 3103589-1

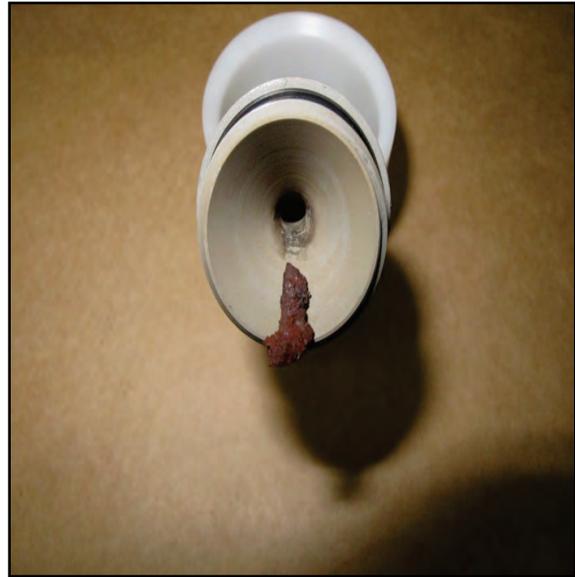
Pendant l'examen sur les lieux de la pompe à éjecteur 2, un corps étranger flexible est tombé de l'orifice d'entrée de la pompe. Le corps étranger en forme de « L » était d'une épaisseur de 2 mm, d'une largeur de 4 mm et d'une longueur de 13 mm approximativement. Le démontage et l'examen de la buse de la pompe à éjecteur 2 ont révélé une tache d'une largeur d'environ 4 mm (photo 7).

L'analyse du corps étranger par le laboratoire du BST a révélé qu'il était composé en grande partie d'une structure de polymères. Aux fins de comparaison, des échantillons de produit d'étanchéité ont été prélevés de différents endroits dans le réservoir de carburant. Contrairement au corps étranger, il a été établi que ces échantillons étaient des composés de polysulfure homogènes remplis de particules.

Photo 7. Buse de l'éjecteur 2 et corps étranger

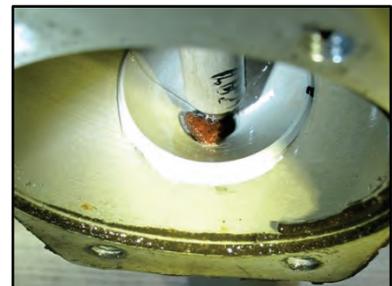
Photo 8. Corps étranger ingéré dans la pompe à éjecteur 2 pendant les essais au banc

Lorsqu'elle a été soumise à un essai pendant qu'elle était installée dans l'aile, la pompe à éjecteur 2 (avec le corps étranger enlevé) affichait un débit total de 415 lb/h au réservoir collecteur. De cela, 116 lb/h représente le débit primaire de la (des) pompe(s) de suralimentation nécessaire pour faire fonctionner la pompe à éjecteur, donnant une alimentation nette en carburant au réservoir collecteur de 299 lb/h. Le carburant primaire de la (des) pompe(s) de suralimentation pour actionner la pompe à éjecteur 3 a été tiré du réservoir collecteur et déchargé dans le réservoir intérieur à un débit d'environ 138 lb/h. Par conséquent, lorsque l'orifice d'entrée de la pompe à éjecteur 1 n'était pas submergé, le débit net au réservoir collecteur qui en résulte était de 161 lb/h (95,8 l/h) de Royco 950, soit l'équivalent en volume de 176 lb/h de Jet A.
