RAPPORT D'ENQUÊTE AÉRONAUTIQUE A11O0222

COLLISION AVEC LE RELIEF

**D'UN HÉLICOPTÈRE ROBINSON R22
BETA C-GVAR EXPLOITÉ PAR
GREAT LAKES HELICOPTER CORP. À
L'AÉROPORT INTERNATIONAL DE LA RÉGION DE
WATERLOO (ONTARIO)
LE 28 NOVEMBRE 2011**

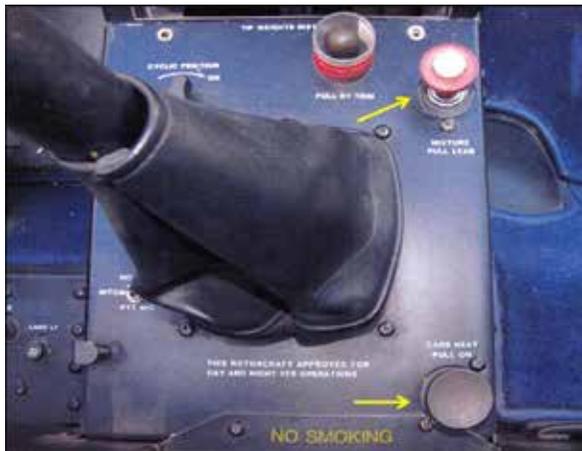
La commande de mélange air/carburant et celle du réchauffeur du carburateur sont situées sur la console centrale à proximité l'une de l'autre. Afin de les distinguer plus facilement, les manettes de commande ont une forme différente. En outre, la manette de commande de mélange air/carburant est rouge tandis que celui de la commande du réchauffeur du carburateur est noir (Photo 1). Afin d'éviter qu'il soit actionné par inadvertance en vol, la liste de vérification du fabricant recommande fortement au pilote de placer un protecteur cylindrique en plastique amovible sur la manette de commande de mélange air/carburant avant de lancer le moteur (Photo 2). Ce protecteur ne doit pas être retiré avant de procéder à l'arrêt du moteur en tirant sur la manette de commande de mélange air/carburant jusqu'en position étouffoir (Photo 3). Ce protecteur en plastique n'est pas fixé en permanence au panneau de contrôle.

Photo 1. Commande de mélange air/carburant en haut à droite et commande du réchauffeur du carburateur en bas à droite

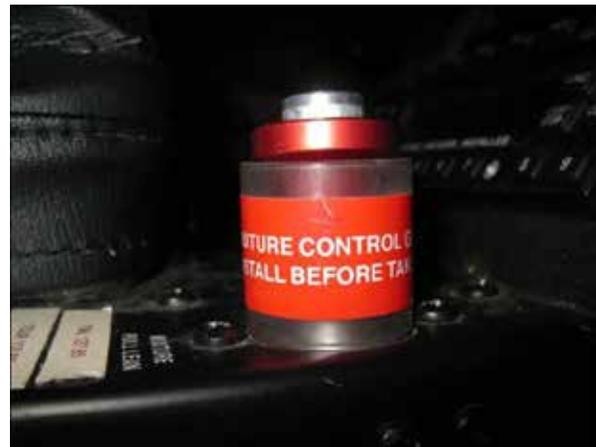
Photo 2. Commande de mélange air/carburant avec protecteur en place

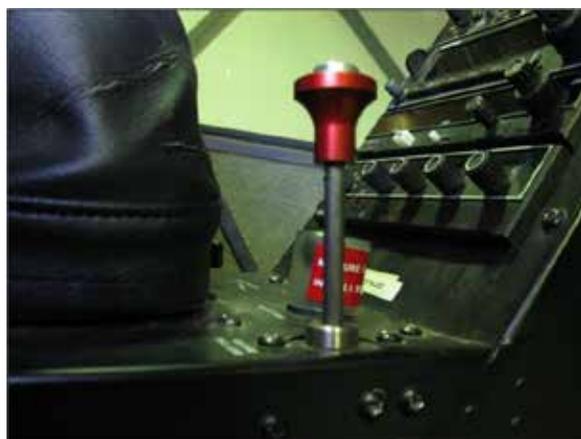
Photo 3. Commande de mélange air/carburant en position étouffoir

Un instructeur de vol en compagnie d'un élève ayant relativement peu d'expérience surveillerait probablement de près tous ses gestes, en particulier durant la phase critique du décollage. La possibilité que la commande de mélange air/carburant ait été mise en position étouffoir par inadvertance est jugée peu probable puisqu'il aurait fallu que l'élève enlève le protecteur de la commande, tire sur la manette jusqu'en position étouffoir et qu'il le remette en position plein riche, sans que l'instructeur intervienne. En outre, le fait que le réchauffeur du carburateur, normalement actionné dans ces conditions, a été trouvé dans la position froide vient appuyer le raisonnement selon lequel ce scénario est improbable.

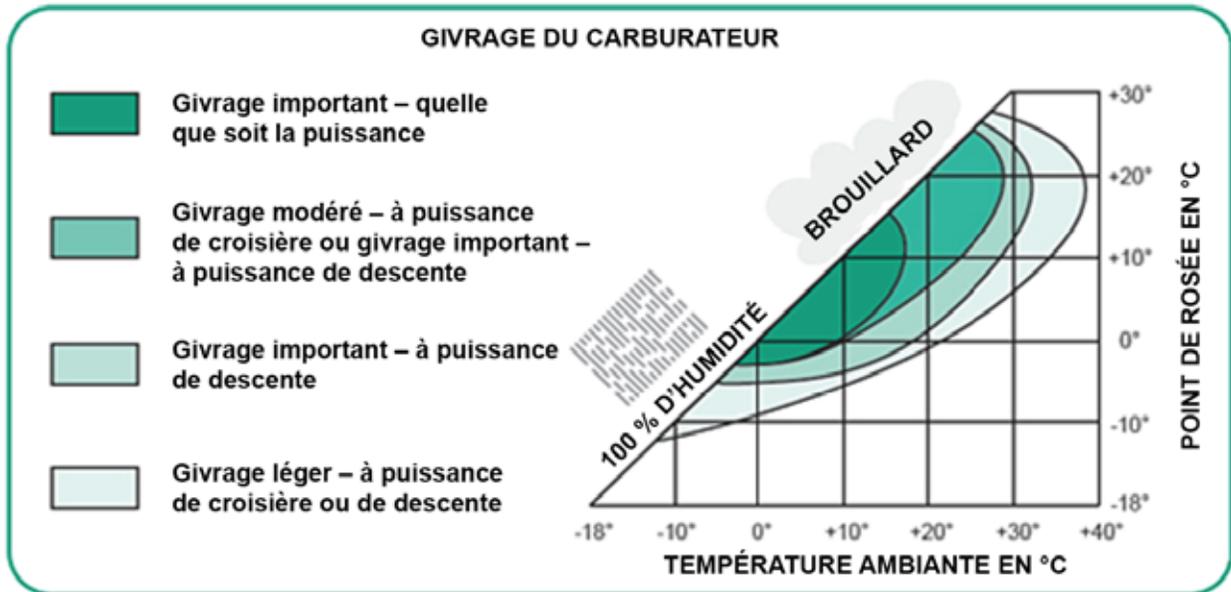
Annexe C – Diagramme des probabilités de givrage du carburateur

Un graphique aidant à déterminer si les conditions de vol risquent ou non d'engendrer un givrage du carburateur, en fonction de la température de l'air sec (ambiante) et de l'humidité (point de rosée), a été créé (Annexe C). Les conditions de température ambiante et de point de rosée au moment de l'accident sont définies, selon ce graphique, comme étant les plus défavorables, soit « Givrage important – quelle que soit la puissance ». En outre, la probabilité que de la glace se forme peut augmenter lorsque l'aéronef est piloté dans les nuages, le brouillard, la pluie ou des zones de forte humidité, ou dans ce cas-ci, lorsque l'aéronef fonctionne au sol lorsque la surface est humide, particulièrement sur du gazon mouillé².

Les conditions météorologiques à CYKF étaient très propices à la formation de glace dans le carburateur. En plus des conditions de température et de point de rosée, les manœuvres effectuées sur le gazon mouillé peuvent avoir accéléré le givrage.
