RAPPORT D'ENQUÊTE AÉRONAUTIQUE A11Q0168

**COLLISION AVEC LE SOL À LA SUITE D'UN DÉCOLLAGE DE
NUIT**

**DE L'HÉLICOPTÈRE ROBINSON R44 RAVEN II, C-GEBY
SAINT-FERDINAND (QUÉBEC)
LE 27 AOÛT 2011**

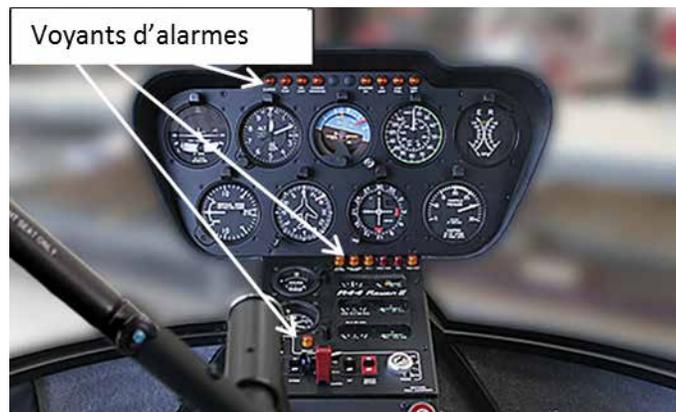
Photo 1. Tableau de bord typique d'un R44 Raven II

Le R44 Raven II est doté de 15 voyants d'alarmes ayant pour fonction d'alerter le pilote de conditions qui requièrent son attention. Huit de ces voyants sont localisés sur le haut du tableau de bord et 7 se trouvent sur le panneau central (photo 1)¹⁹.

Typiquement, le filament d'une ampoule subira une déformation (s'allongera ou s'étirera) s'il est chaud ou incandescent au moment de l'impact. Un filament peut également se fracturer en morceaux lorsqu'il est froid ou peut ne pas montrer de changement. À l'exception du filament du voyant indicateur d'embrayage (CLUTCH), lequel présentait des signes mineurs d'étirement, aucun des filaments des ampoules ayant résisté à l'impact ne présentait de fractures ni d'étirements (annexe D).

Malgré l'incertitude de l'état de certains voyants, d'autres éléments indiquent qu'ils étaient fort probablement éteints. Par exemple, il est improbable que le voyant « LOW FUEL » se soit allumé considérant la quantité d'essence embarquée avant le départ de Saint-Nicolas et le temps de vol effectué. Quant aux voyants « FUEL FILTER », « AUX FUEL PUMP », « ALT », « OIL PRESSURE » et « GOVERNOR OFF », l'examen de leurs composants respectifs n'a révélé aucune anomalie qui aurait pu faire allumer ces voyants. Le voyant « ENGINE FIRE » était fort probablement éteint considérant qu'aucun indice ne suggère la présence de feu avant l'impact ni après. Pour ce qui est du voyant « CLUTCH », lequel était peut-être allumé lors de l'impact, le *Pilot's Operating Handbook* indique qu'il est normal que ce voyant s'illumine à l'occasion pour une courte durée.

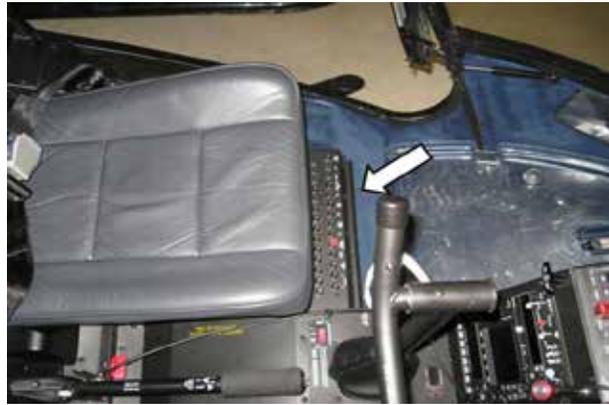
Photo 2. Panneau disjoncteur gauche

Comme il a été indiqué précédemment, il est normal que le voyant avertisseur s'allume en vol. Toutefois, s'il reste allumé pour plus de 7 ou 8 secondes, le *Pilot's Operating Handbook* (POH) recommande de tirer le disjoncteur « CLUTCH », de réduire la puissance et d'atterrir immédiatement. Le panneau des disjoncteurs, qui est situé sur le plancher à l'avant du siège de gauche, est difficilement visible du siège du pilote (photo 2). C'est pour cette raison que ce disjoncteur est muni d'une rondelle rouge qui en facilite l'identification et le déclenchement manuel. De plus, le pilote est averti de se préparer à exécuter une autorotation et de vérifier le système d'entraînement. Suite à l'accident, le disjoncteur était enclenché et fonctionnait normalement.
