RAPPORT D'ENQUÊTE AÉRONAUTIQUE A11W0144

PERTE DE MAÎTRISE ET COLLISION AVEC UN IMMEUBLE

**DU DE HAVILLAND DHC-6-300 TWIN OTTER, C-GARW
EXPLOITÉ PAR ARCTIC SUNWEST CHARTERS
YELLOWKNIFE (TERRITOIRES DU NORD-OUEST)
LE 22 SEPTEMBRE 2011**

Numéro du rapport : A11W0144

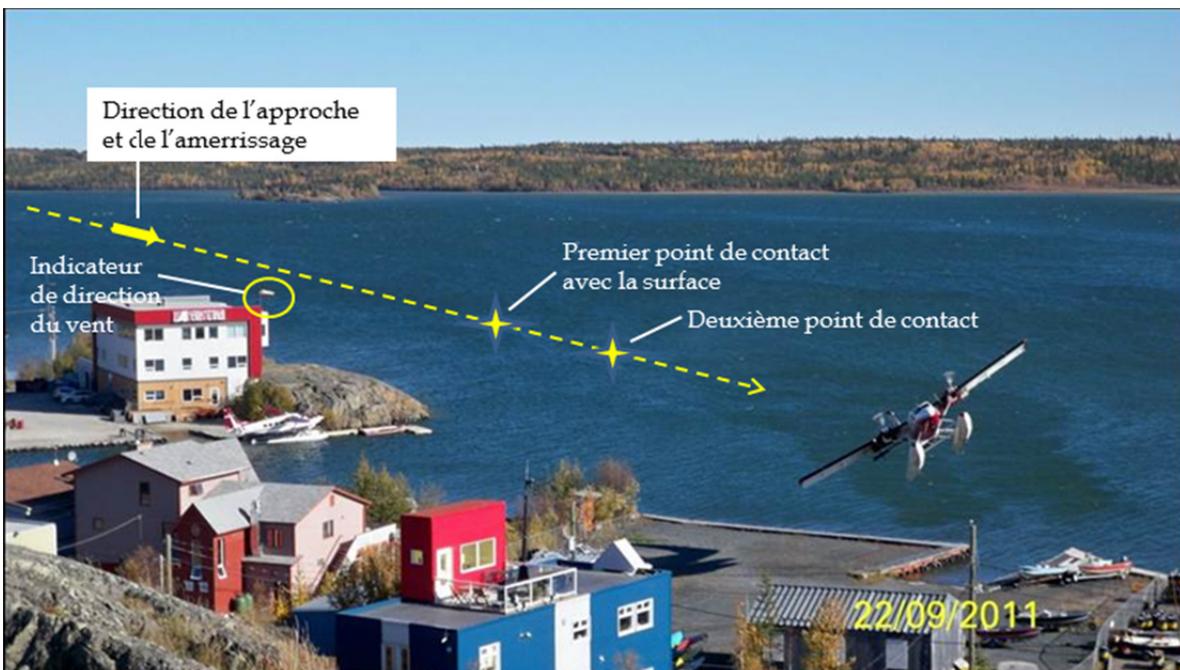
Photo 1. C-GARW survolant les quais durant la remise des gaz (photo utilisée avec l'autorisation de l'auteur)

et l'impact avec l'immeuble. Sur les photos prises avant et après la Photo 1, on aperçoit un indicateur de direction du vent sur un immeuble situé à côté de la zone d'amerrissage qui permet d'observer les variations de la vitesse et de la direction du vent tout au long de l'amerrissage. Au moment où l'aéronef a touché la surface de l'eau pour la première fois, un vent de travers soufflait de l'ouest. Au début de la remise des gaz, un vent contraire soufflait du sud-ouest; le vent a de nouveau changé de direction pour souffler de l'ouest pour le reste du vol.

Le cap approximatif suivi par C-GARW pour l'approche et l'amerrissage était de 195 °M. La direction du vent était variable, mais était approximativement du 273 °M à 24 nœuds avec des rafales de 31 nœuds au contact de l'eau, produisant ainsi une composante de vent de travers de 20 à 30 nœuds. La direction du vent au moment de l'amerrissage est vérifiable par l'observation de l'indicateur de direction du vent (Photo 1).
