## **RAPPORT D'ENQUÊTE AÉRONAUTIQUE A12C0053**

### **COLLISION EN VOL**

**ENTRE UN PIPER PA-28R-200 ARROW, C-GLAJ  
ET  
UN LAKE LA-4-200 BUCCANEER, C-GFCH  
À ST. BRIEUX (SASKATCHEWAN) 8 NM W  
LE 12 MAI 2012**

Rapport numéro A12C0053

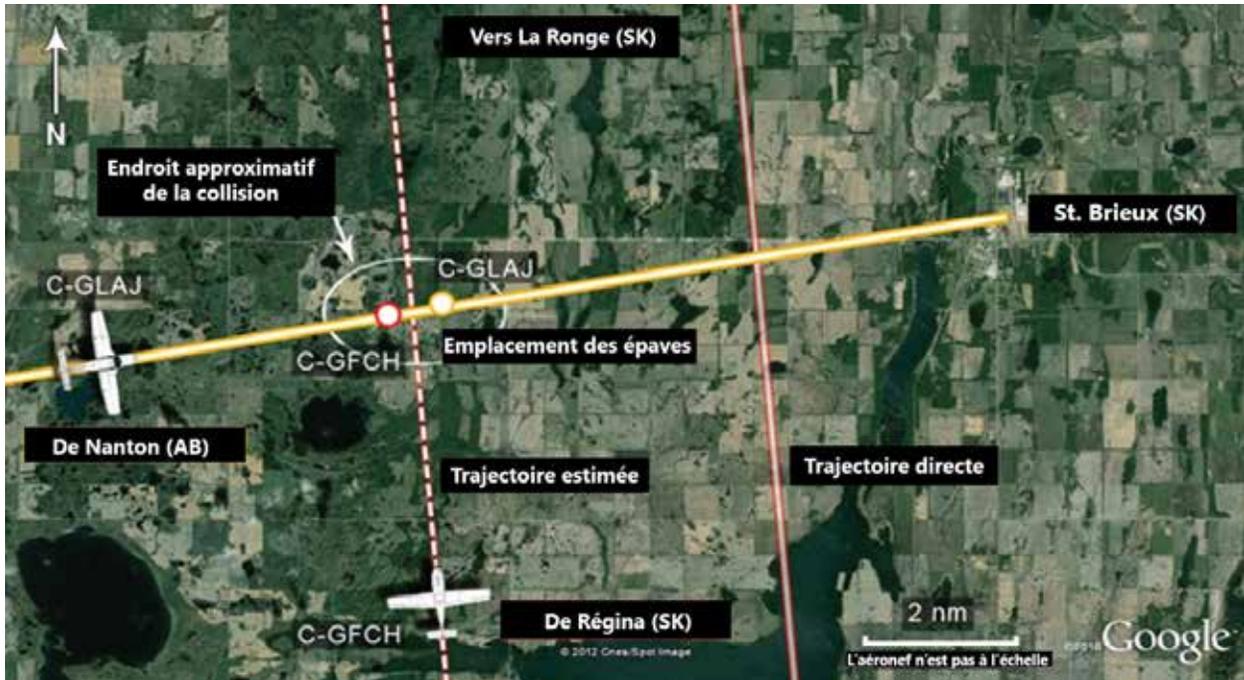
L'aéronef C-GLAJ naviguait à une altitude de 9500 pieds asl, soit l'altitude appropriée pour la direction du vol. L'aéronef était visible à l'écran radar du contrôle de la circulation aérienne (ATC) durant la majeure partie du vol. Le pilote n'était pas en communication avec l'ATC, mais ces communications ne sont pas requises dans l'espace aérien où se déroulait le vol. Peu après avoir passé Saskatoon (Saskatchewan), l'aéronef C-GLAJ a amorcé une lente descente. La dernière observation à l'écran radar de l'ATC a eu lieu à 8 h 40 par 52°37'13" N, 105°05'30" W<sup>2</sup>, à environ 8 milles marins (nm) à l'ouest de St. Brieux, à une altitude d'environ 4400 pieds asl sur une trajectoire de 064° vrai (V).

L'aéronef C-GFCH a décollé de l'aéroport international de Regina à 7 h 18. Le pilote de l'aéronef C-GFCH avait déposé un itinéraire de vol auprès d'un membre de sa famille. D'après cet itinéraire, le vol devait quitter Regina (Saskatchewan) et faire route directement vers La Ronge (Saskatchewan), où il devait arriver peu avant 10 h 30. L'information disponible indiquait que l'aéronef naviguait à une altitude de 4500 pieds asl, soit l'altitude appropriée pour la direction du vol. Vers 8 h 02, l'aéronef C-GFCH était visible à l'écran radar de l'ATC, à environ 80 nm au nord de Regina, sur une trajectoire directe de 352 °V vers La Ronge. Le pilote n'était pas tenu par règlement de communiquer avec le contrôle de la circulation aérienne dans l'espace aérien dans les environs des lieux de l'accident. Peu après 8 h 40, des témoins ont vu l'aéronef C-GFCH plonger vers le sol en piqué avant de disparaître derrière les arbres.

Figure 1. Trajectoires de vol

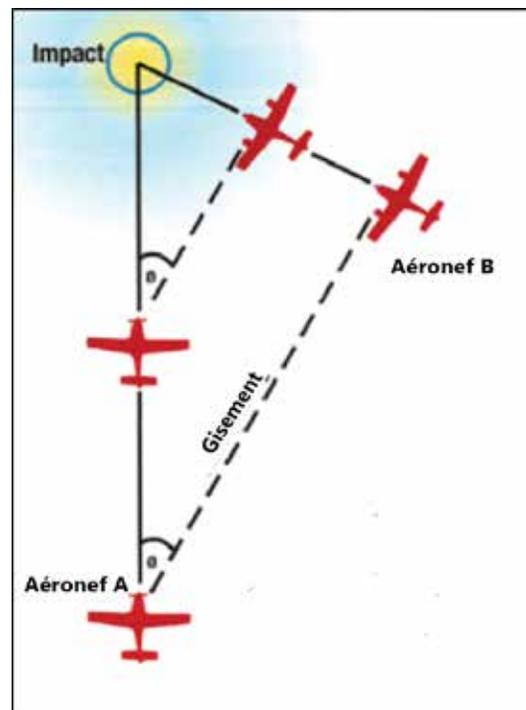
Il peut être difficile d'apercevoir des aéronefs dont les trajectoires convergent, comme les 2 aéronefs en cause dans cet événement, étant donné que l'observateur détecte très peu de mouvement relatif. La figure 3 illustre comment le gisement relatif entre 2 aéronefs convergents demeure constant à mesure qu'ils convergent. Ainsi, les aéronefs paraissent stationnaires l'un par rapport à l'autre, ce qui les rend moins perceptibles. On a calculé à 194 nœuds la vitesse de rapprochement entre les 2 aéronefs.

Figure 3. Gisement des aéronefs

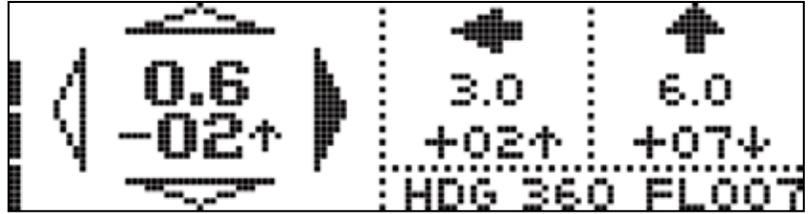
Le système PCAS à bord de l'aéronef C-GLAJ fournit de l'information visuelle au pilote par l'intermédiaire d'un écran d'affichage à cristaux liquides. Cet appareil peut afficher simultanément un maximum de 3 aéronefs qui présentent un conflit potentiel. L'appareil détermine le degré de priorité de chacun des aéronefs en conflit, et celui d'entre eux qui est le plus près s'affiche en gros chiffres dans la partie gauche de l'écran (figure 4). Des flèches indiquent la position de la cible relativement à celle de l'aéronef muni du système PCAS. La position relative de la circulation s'affiche en tant que distance gauche/droite en milles marins (nm), et en altitude (pieds) au-dessus ou en dessous.

Figure 4. Écran d'affichage de la circulation du système PCAS ZAON

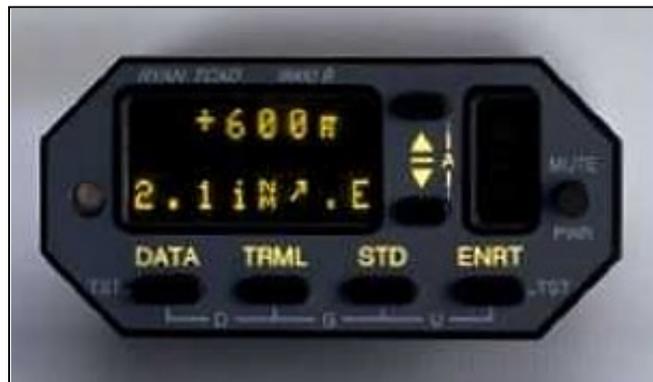
Photo 1. Affichage de l'appareil TCAD Ryan

Le système TCAD Ryan, qui était installé à bord de l'aéronef C-GFCH, offre un affichage semblable avec une portée réglable. Le fabricant Ryan parle en fait de réglage du diamètre de la protection contre la circulation aérienne (photo 1). On sélectionne la portée ou le rayon de protection pour déterminer la superficie de l'aire contrôlée, en fonction du segment de vol.

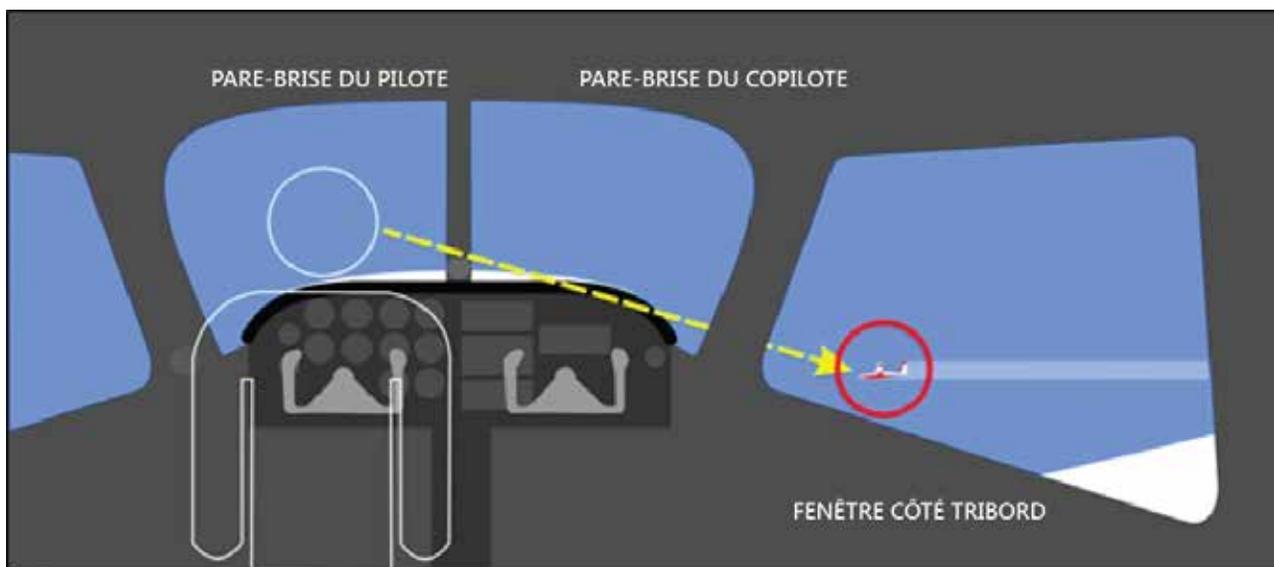
La position relative de chacun des aéronefs en cause juste avant la collision aurait rendu tout contact visuel difficile. L'aéronef C-GLAJ descendait depuis une altitude plus élevée que celle de l'aéronef C-GFCH. Ainsi, l'aile gauche de l'aéronef C-GFCH aurait pu empêcher son pilote d'apercevoir l'aéronef C-GLAJ. Dans un même ordre d'idées, le nez de l'aéronef C-GLAJ a peut-être obstrué la vue de son pilote et l'a peut-être empêché d'apercevoir l'aéronef C-GFCH. Les diagrammes ci-après indiquent la position des aéronefs l'un par rapport à l'autre ainsi que la structure des postes de pilotage (figures 5 et 6).

**Figure 5.** Vue depuis le poste de pilotage de l'aéronef C-GLAJ montrant que la vision du pilote était partiellement obstruée par le nez de l'aéronef (Remarque : L'image n'est pas à l'échelle.)

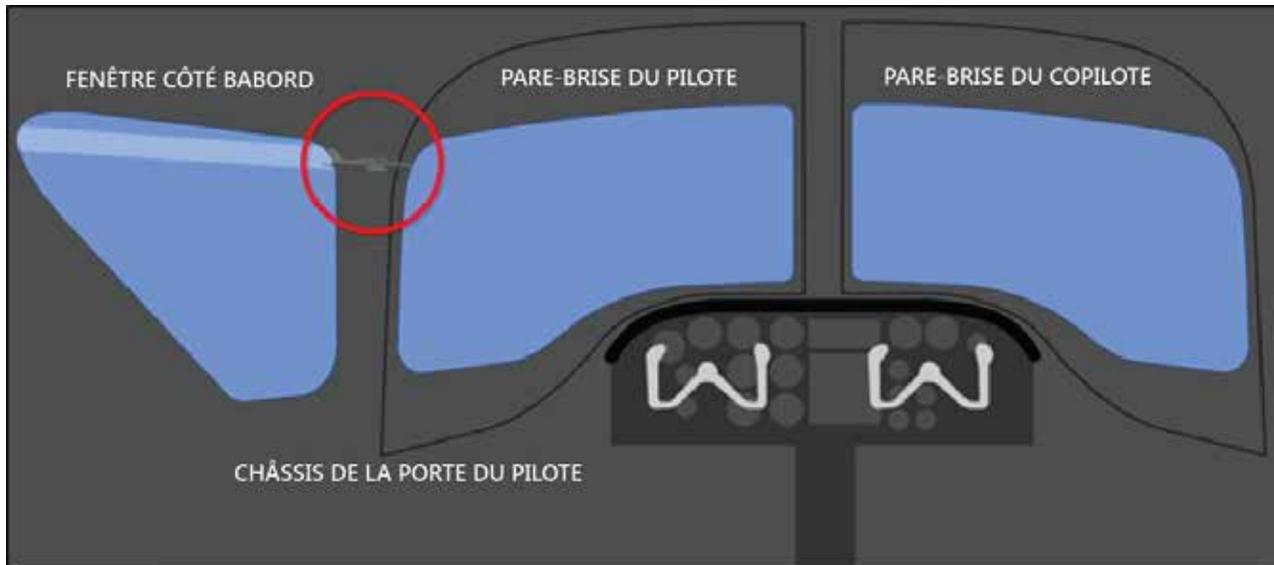
**Figure 6.** Vue depuis le poste de pilotage de l'aéronef C-GFCH montrant que la vision du pilote était partiellement obstruée par la structure de l'aéronef (Remarque : L'image n'est pas à l'échelle)

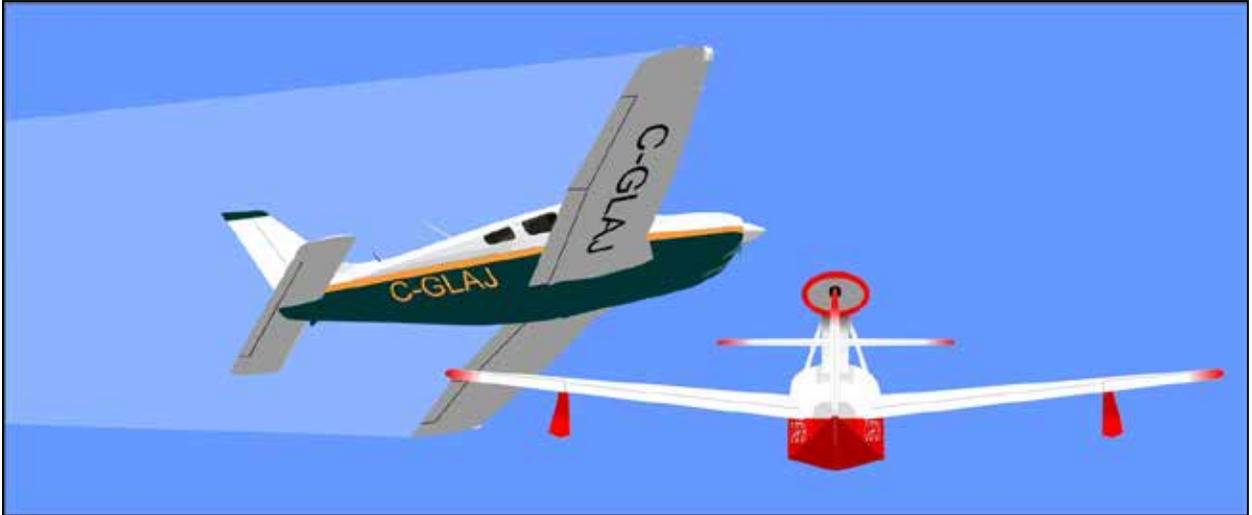
Il ressort de l'inspection des dommages aux ailes et aux ailerons gauches des 2 aéronefs que le pilote de l'aéronef C-GLAJ a peut-être incliné l'appareil vers la gauche, amorçant un virage vers le nord pour s'éloigner de l'aéronef C-GFCH. Une telle manœuvre d'évitement aurait fait en sorte que l'aile gauche de C-GLAJ pointe vers le bas, de manière à ce qu'elle n'ait pu que percuter l'aile gauche de l'aéronef C-GFCH. Voir ci-après une reconstitution de la position probable des aéronefs au moment de l'impact (figure 7). Les sections extrêmes des ailes gauches sont tombées au sol très près l'une de l'autre, mais à une certaine distance des 2 principaux sites des épaves. Ce fait indique que :

- ces sections ont été arrachées dans les airs au moment de la collision;
- une quelconque manœuvre d'évitement a été amorcée par l'un des aéronefs ou par les 2;
- les 2 aéronefs auraient été impossibles à maîtriser après la collision en raison des dommages structuraux qu'ils ont subis.

**Figure 7.** Position relative des aéronefs au moment de l'impact
