RAPPORT D'ENQUÊTE AÉRONAUTIQUE
A12C0154

PERTE DE MAÎTRISE ET COLLISION AVEC LE RELIEF

GOGAL AIR SERVICES LIMITED
CESSNA 208B, C-GAGP
SNOW LAKE (MANITOBA)
LE 18 NOVEMBRE 2012

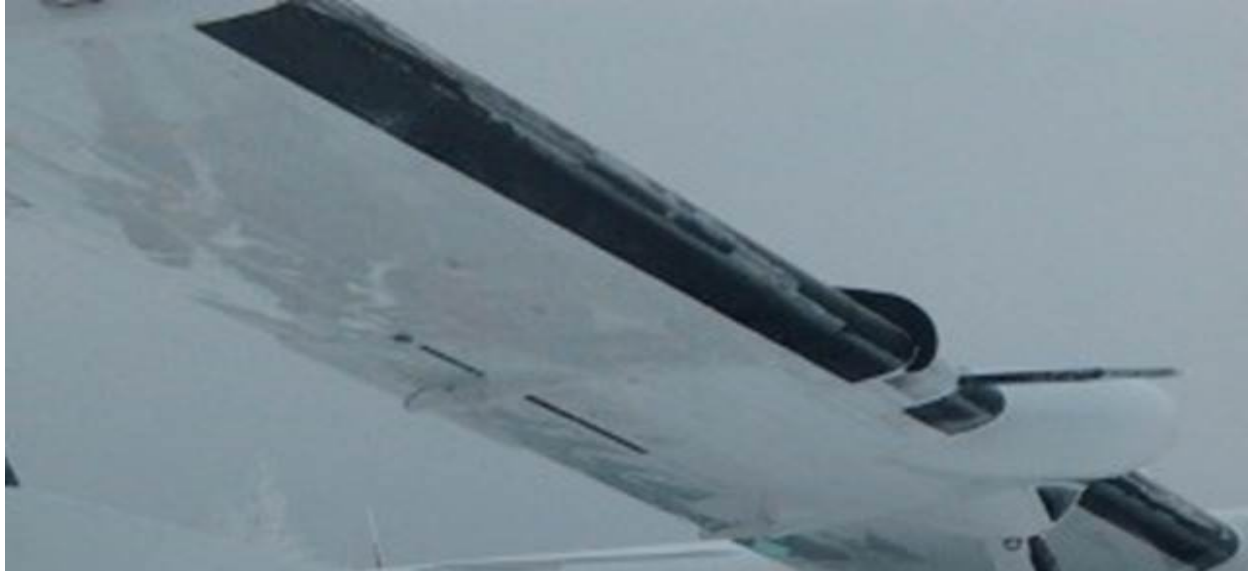
Au cours du vol à destination de Snow Lake effectué la veille par le Caravan, du givre s'était accumulé sur les bords d'attaque des ailes (photo 1) et sur le stabilisateur horizontal. Lors de la

vérification avant le vol en cause, le pilote a frappé les bords d'attaque des ailes avec un manche à balai pour tenter d'en retirer la glace, mais ne l'a pas fait sur le stabilisateur horizontal de l'aéronef. Avant le vol, il restait donc de la glace sur les bords d'attaque des ailes et de la queue. Aucun fluide dégivrante ou antigivrante n'a été appliqué sur les ailes ou sur le stabilisateur horizontal, et aucune inspection tactile de la surface de la queue ou de la partie supérieure des ailes n'a été effectuée.

Photo 1. Glace sur le bord d'attaque d'une aile, avant le vol ayant mené à l'accident

La veille de l'accident, les conditions météorologiques présentes ont entraîné l'accumulation de givre dans les nuages. Du givre s'était accumulé sur les bords d'attaque des ailes et de la queue de l'aéronef, durant le vol à partir de Snow Lake qu'avait effectué l'appareil le jour précédant celui de l'accident. La glace s'était probablement accumulée en raison des conditions de givrage qui sévissaient durant le vol du jour précédent. Même si le pilote avait tenté de retirer la glace avant le vol ayant mené à l'événement, il restait une importante quantité de glace sur l'aéronef. La masse brute au décollage de l'aéronef excédait d'environ 1100 livres la masse brute autorisée dans des conditions de givrage, soit 8550 livres.

Le pilote possédait la licence et les qualifications nécessaires au vol selon les règles de vol à vue en vertu de la réglementation en vigueur, mais n'était pas titulaire d'une annotation aux instruments. La présence de glace sur les bords d'attaque de l'aéronef après le vol d'arrivée du jour précédent indique qu'une partie du vol a probablement été menée dans des conditions météorologiques de vol aux instruments, pour lesquelles le pilote n'était pas qualifié, ce qui a accru le risque de perte de maîtrise et de collision avec le relief durant ce vol.
