RAPPORT D'ENQUÊTE AÉRONAUTIQUE A12O0030

PERTE D'ESPACEMENT ET RISQUE DE COLLISION

**NAV CANADA - CENTRE DE CONTRÔLE RÉGIONAL DE
TORONTO**

**20 NM AU NORD-OUEST DE LONDON (ONTARIO)
LE 8 MARS 2012**

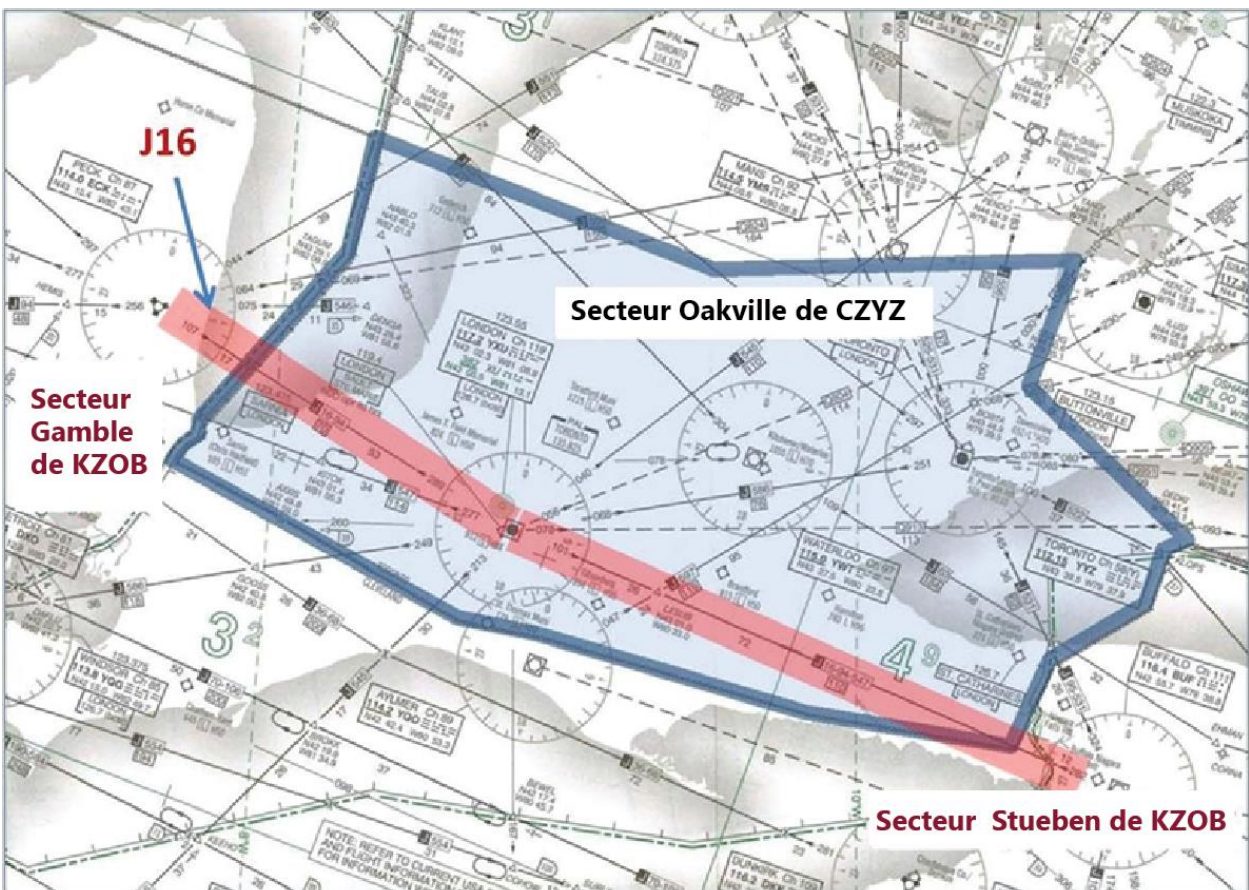
Figure 1. Responsabilité du contrôle aérien au FL 430 au moment de l'événement

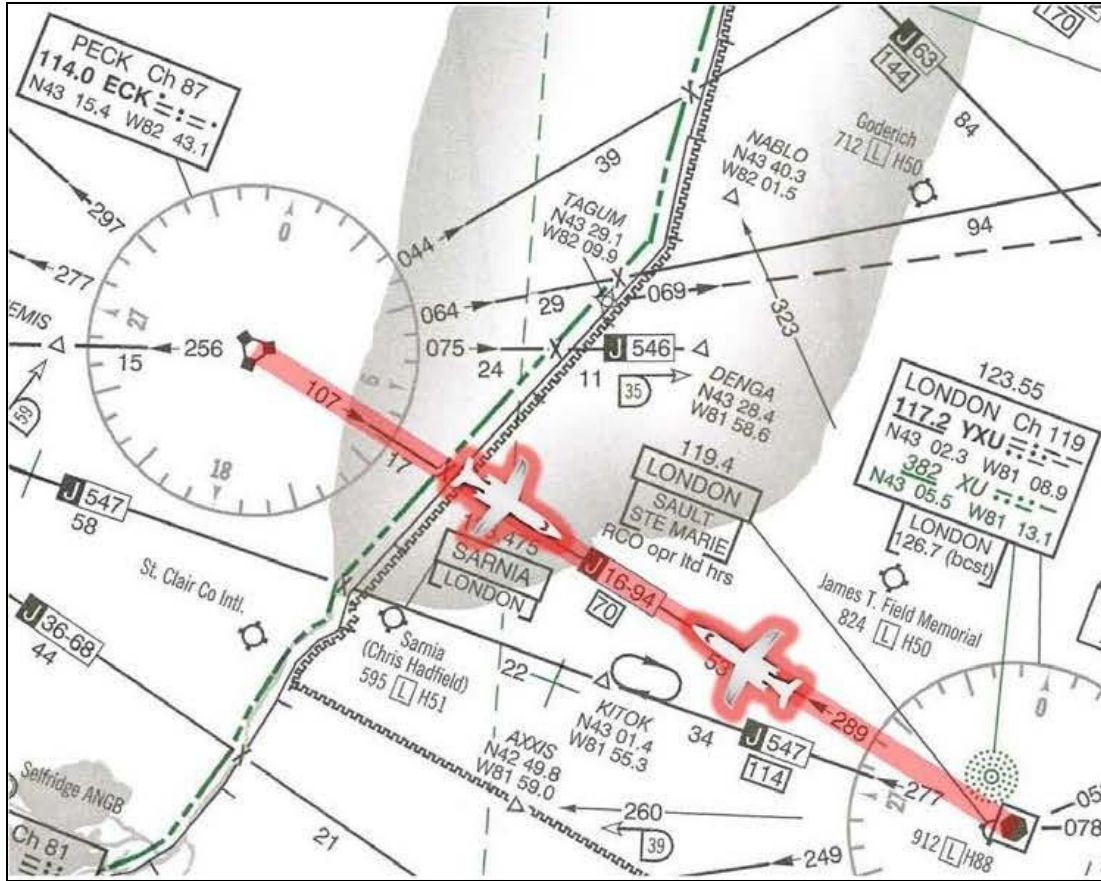
- 13 h 39 55 s L'appareil N128GV survole le VOR YXU, après avoir établi la communication avec le centre de Toronto.
- 13 h 40 54 s Le contrôleur radar d'Oakville est relevé de son poste par un autre contrôleur. Un exposé de relève est effectué et il est précisé que les appareils N217AL et N128GV volent tous deux au FL 430; toutefois, rien n'est mentionné à l'égard du fait que l'appareil N217AL vole à une IAFDF, ou que les 2 aéronefs suivent des trajectoires conflictuelles (figure 2).

Figure 2. Deux aéronefs évoluant sur des routes inverses sur la voie aérienne J16
