RAPPORT D'ENQUÊTE AÉRONAUTIQUE A12P0034

SORTIE DE PISTE

**NORTHERN THUNDERBIRD AIR INC.
BEECHCRAFT 1900C, C-GCMZ
BLUE RIVER (COLOMBIE-BRITANNIQUE)
17 MARS 2012**

Rapport numéro A12P0034

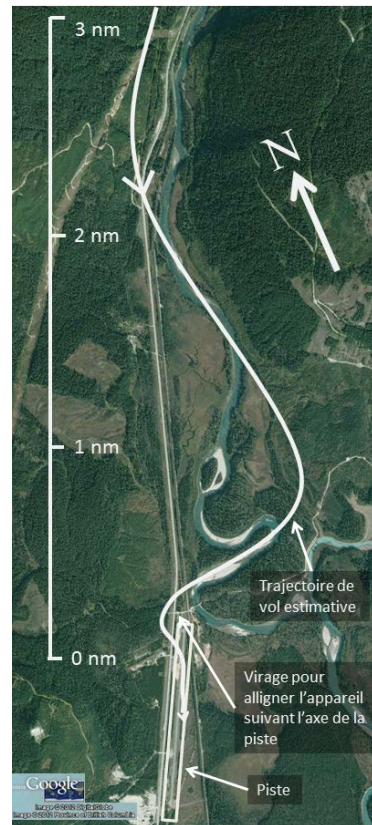
L'avion a été configuré pour l'atterrissage 25 secondes avant le toucher des roues. En regardant vers la piste, l'avion se trouvait à gauche de l'axe de la piste. Quelques secondes plus tard, le pilote a amorcé un virage à droite pour s'aligner suivant l'axe de la piste 19, mais en fait, s'est retrouvé à la droite de l'axe. L'avion a alors survolé plusieurs bâtiments situés à droite de la

Figure 1. Trajectoire de vol estimative de l'appareil C-GCMZ

piste à environ 75 pieds après le seuil de piste. L'avion a ensuite tourné brusquement vers la gauche au moment de franchir le seuil, puis brusquement vers la droite pour se remettre dans l'axe de la piste avant de se poser à environ 2000 pieds au-delà du seuil de piste. Immédiatement après l'atterrissage, l'avion a viré à gauche dans un banc de neige.

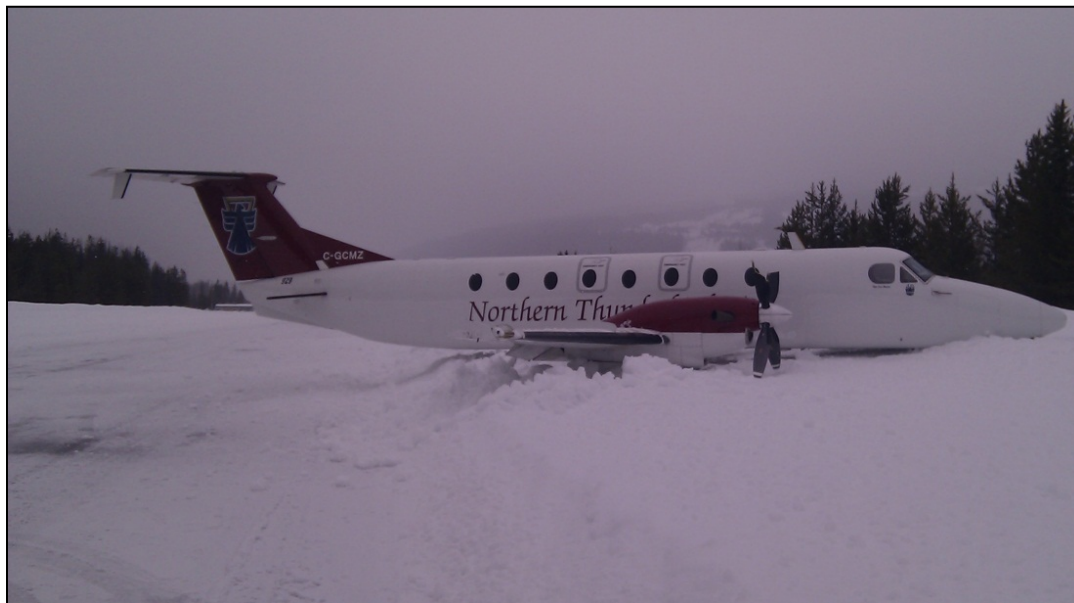
L'avion est lourdement endommagé. Les 2 hélices ont été endommagées lorsque l'extrémité des pales est entrée en contact avec le banc de neige. Plusieurs des pales se sont brisées à environ 10 pouces de leur extrémité. Les 2 moteurs ont été déposés aux fins de révision. Le train avant s'est partiellement affaissé lorsqu'une tringlerie servant à le sortir s'est brisée en raison de la surcharge. Certaines des trappes du train avant et du train principal ont été endommagées ou détruites. La partie extérieure de l'aile droite a été endommagée. Les volets et les nacelles ont été endommagés, mais la partie principale du fuselage n'a pas subi de dommages importants (photo 1 et photo 2).

Photo 1. Côté droit de l'avion endommagé

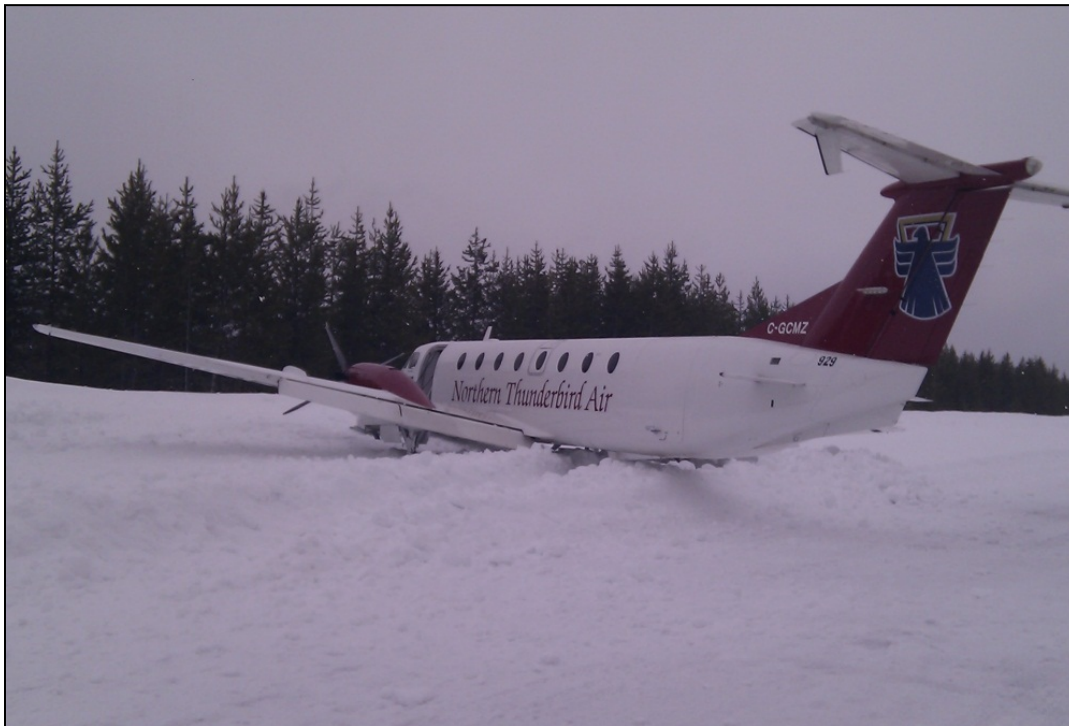
Photo 2. Côté gauche de l'avion endommagé
