RAPPORT D'ENQUÊTE AÉRONAUTIQUE A12P0134

PERTE DE PUISSANCE D'UN MOTEUR ET AMERRISSAGE FORCÉ

**HELIJET INTERNATIONAL INC.
HÉLICOPTÈRE SIKORSKY S-76A, C-GHJT
ÎLE LANGARA (COLOMBIE-BRITANNIQUE)
LE 13 AOÛT 2012**

Rapport numéro A12P0134

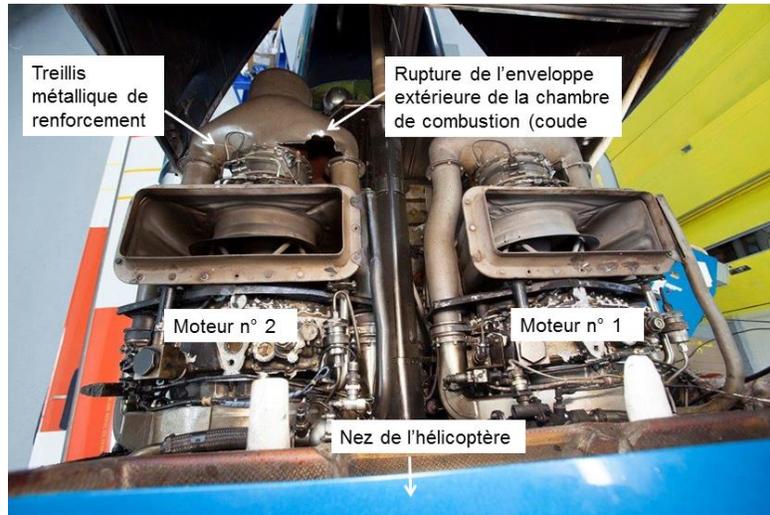
Un examen préliminaire du moteur effectué une fois l'épave sortie de l'eau a révélé que l'enveloppe extérieure de la chambre de combustion du moteur n° 2 (tribord) avait subi une défaillance catastrophique. La photo 1 montre les dommages causés à l'enveloppe extérieure de la chambre de combustion du moteur n° 2.

Photo 1. Dommages causés à l'enveloppe de la chambre de combustion du moteur n° 2

- La rupture de l'enveloppe extérieure de la chambre de combustion s'est produite dans le coude gauche en raison de l'augmentation de la surcharge subie par une fissure de fatigue existante qui avait atteint une longueur critique.

- La principale fissure de fatigue résultait d'un certain nombre de petites fissures convergentes qui prenaient naissance en plusieurs points distincts le long des surfaces intérieures et extérieures de la soudure bout à bout et des zones avoisinantes.

- Deux courtes fissures ont également été décelées dans la zone du coude droit.
- Les fissures de fatigue ont été causées par les cycles de pression (cycles de démarrage et d'arrêt du moteur) que l'enveloppe extérieure de la chambre de combustion subit durant le fonctionnement normal du moteur. Les fissures de fatigue étaient situées sous les treillis métalliques de renforcement, ce qui a rendu leur détection difficile durant le stade initial de leur formation.
- À l'emplacement de la fissure de fatigue principale, l'enveloppe extérieure de la chambre de combustion était plus mince qu'ailleurs, et son épaisseur était inférieure à la valeur minimale prescrite. Il est probable que les zones d'épaisseur insuffisante aient facilité la formation des fissures de fatigue.

Les fissures de l'enveloppe extérieure de la chambre de combustion se sont probablement produites parce que le métal mince de l'enveloppe a été exposé à des cycles de pression et de chaleur.

L'amincissement de l'enveloppe extérieure de la chambre de combustion a également facilité la propagation des fissures de fatigue. Les recommandations du constructeur quant à la méthode d'inspection et la période entre les inspections de l'enveloppe extérieure de la chambre de combustion du moteur ne permettaient pas de détecter adéquatement les fissures. Comme l'indique cet accident, les fissures non détectées peuvent se propager et entraîner une défaillance des enveloppes extérieures de la chambre de combustion en vol et des risques quant à l'achèvement sécuritaire du vol. Compte tenu de l'insuffisance des normes en matière d'inspection et de l'absence de durée de vie limite, il existe un risque permanent de défaillances des enveloppes extérieures de la chambre de combustion.

Rolls-Royce a modifié les directives du cycle d'inspection du moteur de la série M250-C30 afin d'exiger la tenue d'un contrôle des fuites au moyen de la solution Leak-Tek ou d'un essai par fluorescence toutes les 150 heures. La description des inspections a été modifiée en conséquence. En outre, l'enveloppe extérieure de la chambre de combustion a été redessinée et est caractérisée par des coudes renforcés; cette nouvelle conception a été lancée en décembre 2013.
