**RAPPORT D'ENQUÊTE AÉRONAUTIQUE
A12Q0161**

**ATTERRISSAGE BRUTAL ET IMPACT DE LA PARTIE ARRIÈRE
DU FUSELAGE**

**DHC-8-301, C-GUON
EXPLOITÉ PAR JAZZ AVIATION LP
AÉROPORT DE GASPÉ (QUÉBEC)
LE 10 SEPTEMBRE 2012**

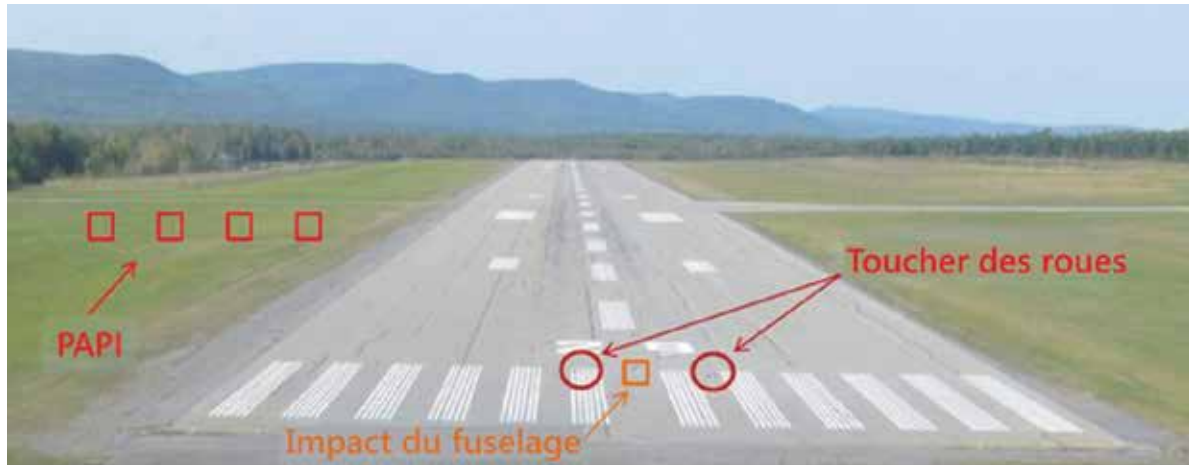
Photo 1. Points de toucher des roues et du fuselage

Les premières traces des roues du train principal droit apparaissent à 109 pieds du seuil de la piste, suivi de celles du train principal gauche et finalement des marques de contact du fuselage à 114 pieds du seuil de la piste. Toutes les traces sont alignées avec le centre de la piste 29. Le Laboratoire du BST a utilisé un modèle du DH8C tridimensionnel de conception assistée par ordinateur pour aligner l'appareil avec les traces sur la piste et établir l'assiette de l'appareil à environ 7° en cabré avec les amortisseurs oléopneumatiques du train principal comprimés par l'atterrissage brutal.

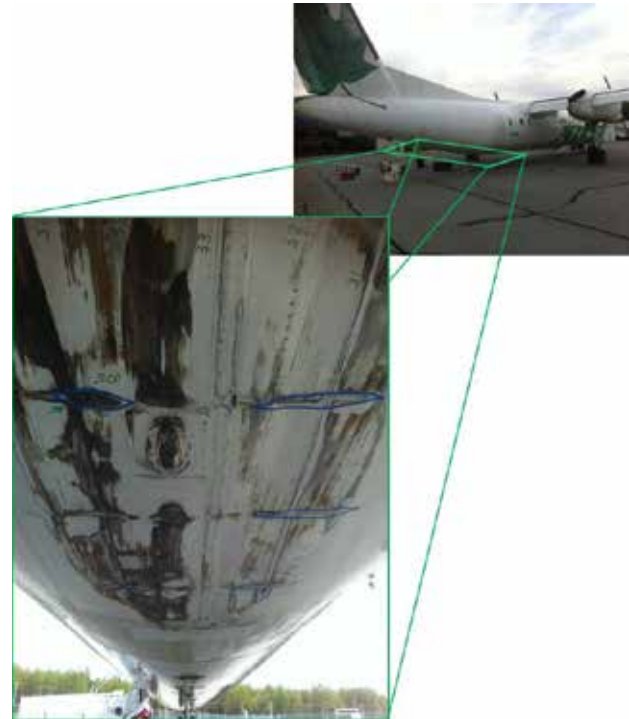
Photo 2. Dommages observés sous la partie inférieure du fuselage (source : Jazz Aviation LP)

1. L'application d'une commande excessive en cabré pour réduire le taux de descente a causé une assiette en cabré. Cette assiette, combinée à un atterrissage brutal qui compressait les amortisseurs oléopneumatiques, s'est traduite par l'impact de la partie inférieure du fuselage sur la piste, causant des dommages importants à la structure de l'appareil.

L'inspection suivant l'atterrissage brutal a été effectuée selon les consignes du manuel d'entretien de l'aéronef⁷ du DH8C. De plus, des réparations temporaires ont été complétées avant que soit effectué le vol de convoyage au centre de réparations du fabricant situé à l'aéroport international de Montréal-Mirabel (Québec).

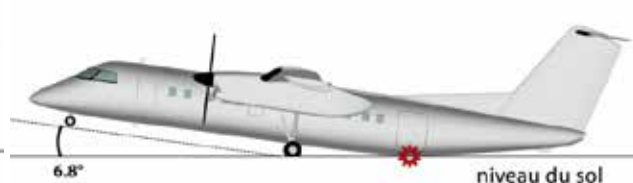
Figure 5. Impact du fuselage, amortisseurs oléopneumatiques du train comprimés

Lorsque les amortisseurs oléopneumatiques du train principal sont en extension, le sabot de queue entre en contact avec la piste lorsque l'assiette en cabré atteint un angle de $11,9^\circ$ (figure 4). Toutefois, lorsque les amortisseurs oléopneumatiques du train principal sont complètement comprimés, par exemple lors d'un atterrissage brutal, la partie inférieure du fuselage percute la piste à un angle de $6,8^\circ$ en cabré (figure 5). Les données sur l'angle d'impact du fuselage ne sont pas publiées dans le manuel d'utilisation d'aéronef (AOM) du DH8C.
