RAPPORT D'ENQUÊTE AÉRONAUTIQUE
A12W0088

PERTE DE MAÎTRISE ET COLLISION AVEC LE RELIEF
HORIZON HELICOPTERS LTD.
HÉLICOPTÈRE ROBINSON R44 II, C-GHZN
5 NM À L'EST DE CARCROSS (YUKON)
LE 10 JUILLET 2012

Rapport numéro A12W0088

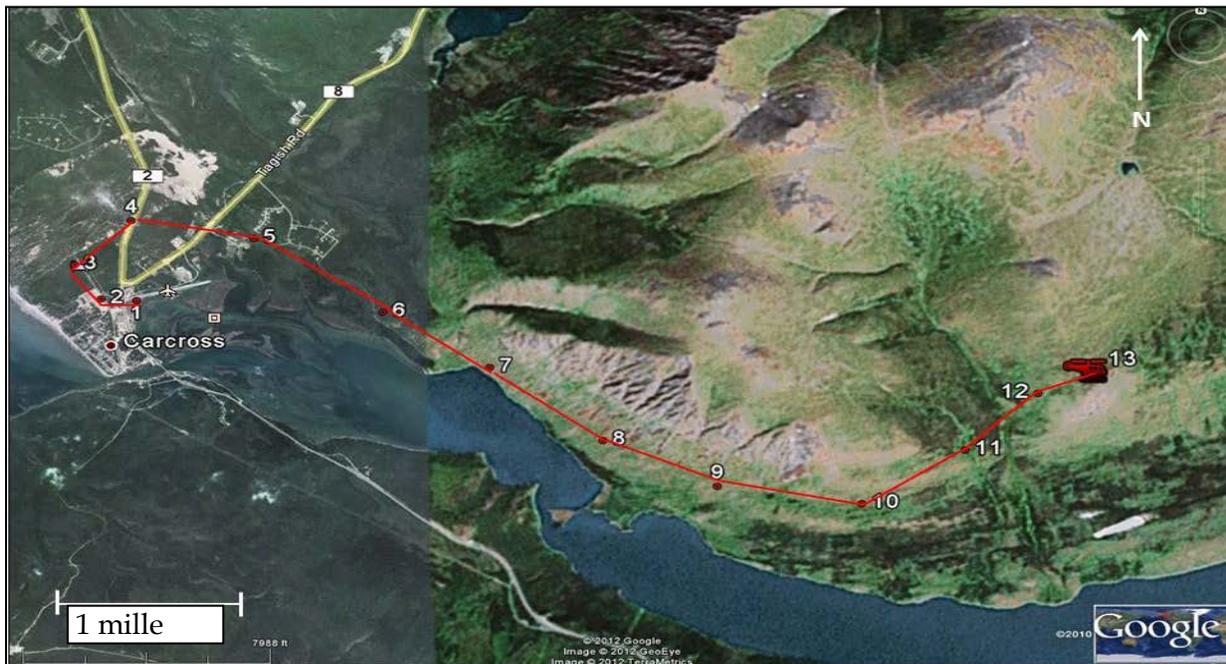
Les vols de la journée décollaient à partir du hangar de Horizon Helicopters Ltd. (Horizon Helicopters) situé à l'aéroport international de Whitehorse à Whitehorse (Yukon). Le vol avait pour objet de transporter 2 chercheurs du gouvernement du Yukon vers des emplacements d'appâts d'ours dans la région de Carcross (Yukon). Le vol décolle à 8 h 53¹ et atteint le premier emplacement à 9 h 17. Ensuite, l'hélicoptère se rend à 9 autres emplacements à l'ouest de Carcross avant de s'arrêter pour un ravitaillement en carburant, à 11 h 48. À 12 h 10, l'hélicoptère quitte l'aire de ravitaillement et se dirige vers 9 autres emplacements d'appâts au nord-ouest et au sud-ouest de Carcross. Tout au long de la journée, des vents forts empêchent l'inspection de certains emplacements situés à plus haute altitude. À 14 h 42, l'appareil C-GHZN atterrit à Carcross et est ravitaillé en carburant. En raison des forts vents, le pilote indique que le plan prévu consiste à inspecter le plus grand nombre possible d'emplacements non visités sur le chemin du retour vers Whitehorse. L'hélicoptère quitte Carcross à 15 h 01 pour la dernière étape de la journée, en direction d'un emplacement situé à l'est de Carcross. L'appareil suit la rive nord du lac Tagish et approche de l'emplacement de surveillance de la faune à partir de l'ouest. Le pilote s'est rendu à cet endroit à plusieurs reprises par le passé. La dernière cible GPS² est enregistrée à 15 h 07 (figure 1).

Figure 1. Journal de suivi GPS du vol C-GHZN

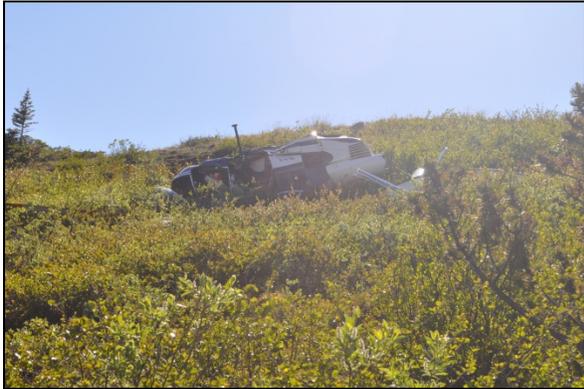
L'enquête a permis de déterminer que le pilote a survolé l'emplacement à partir du sud et a effectué un virage de 180° vers la droite. L'hélicoptère a ensuite ralenti pour se mettre en vol stationnaire, puis a commencé à descendre sur le côté est de la crête. Quelques instants plus tard, l'hélicoptère a été soumis à une rafale de vent venant de l'ouest, ce qui l'a fait dériver vers la gauche, vers le versant est (côté sous le vent) de la crête. L'hélicoptère a alors commencé une descente verticale non maîtrisée. Au cours de cette descente, l'avertisseur sonore de bas régime s'est déclenché et l'indication du tachymètre du rotor principal a chuté de 99 % à 63 %. L'hélicoptère a percuté le côté est de la pente sur le patin droit, puis a rebondi plus bas dans la pente avant de s'immobiliser presque à l'envers sur le côté gauche de son toit (photo 1 et photo 2).

Photo 1. Lieu de l'accident vu en direction de l'ouest

Les traces d'impact laissées par l'épave sur le terrain indiquaient que l'appareil a heurté le terrain en pente en position verticale³. La pente montait du côté droit de l'hélicoptère. Après l'impact, le fuselage a rebondi 1 fois et a roulé vers la gauche. La partie principale du fuselage s'est immobilisée selon le même angle que celui de la pente de la colline. Il semble que les 2 portes ont été arrachées au moment de l'impact. L'antenne du transpondeur, qui était installée à l'origine dans le ventre de l'appareil, était enfoncée dans le sol; elle indiquait ainsi le lieu exact de l'impact ainsi que l'assiette de l'appareil à cet instant. Le patin droit s'est détaché du fuselage en raison de la force de l'impact vers le haut.

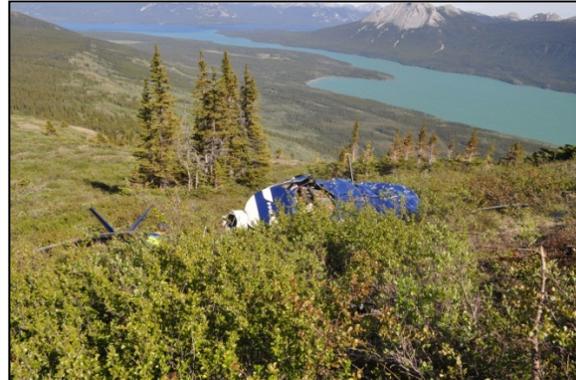
Photo 2. Lieu de l'accident vu en direction de l'est-sud-est
