RAPPORT D'ENQUÊTE AÉRONAUTIQUE

A12W0121

PERTE DE MAÎTRISE ET COLLISION AVEC LE RELIEF

**DU CESSNA 172M, C-GRGW
EXPLOITÉ PAR ALTA FLIGHTS LIMITED
À 22 NM À L'OUEST-NORD-OUEST DE CLARESHOLM
(ALBERTA)
LE 26 AOÛT 2012**

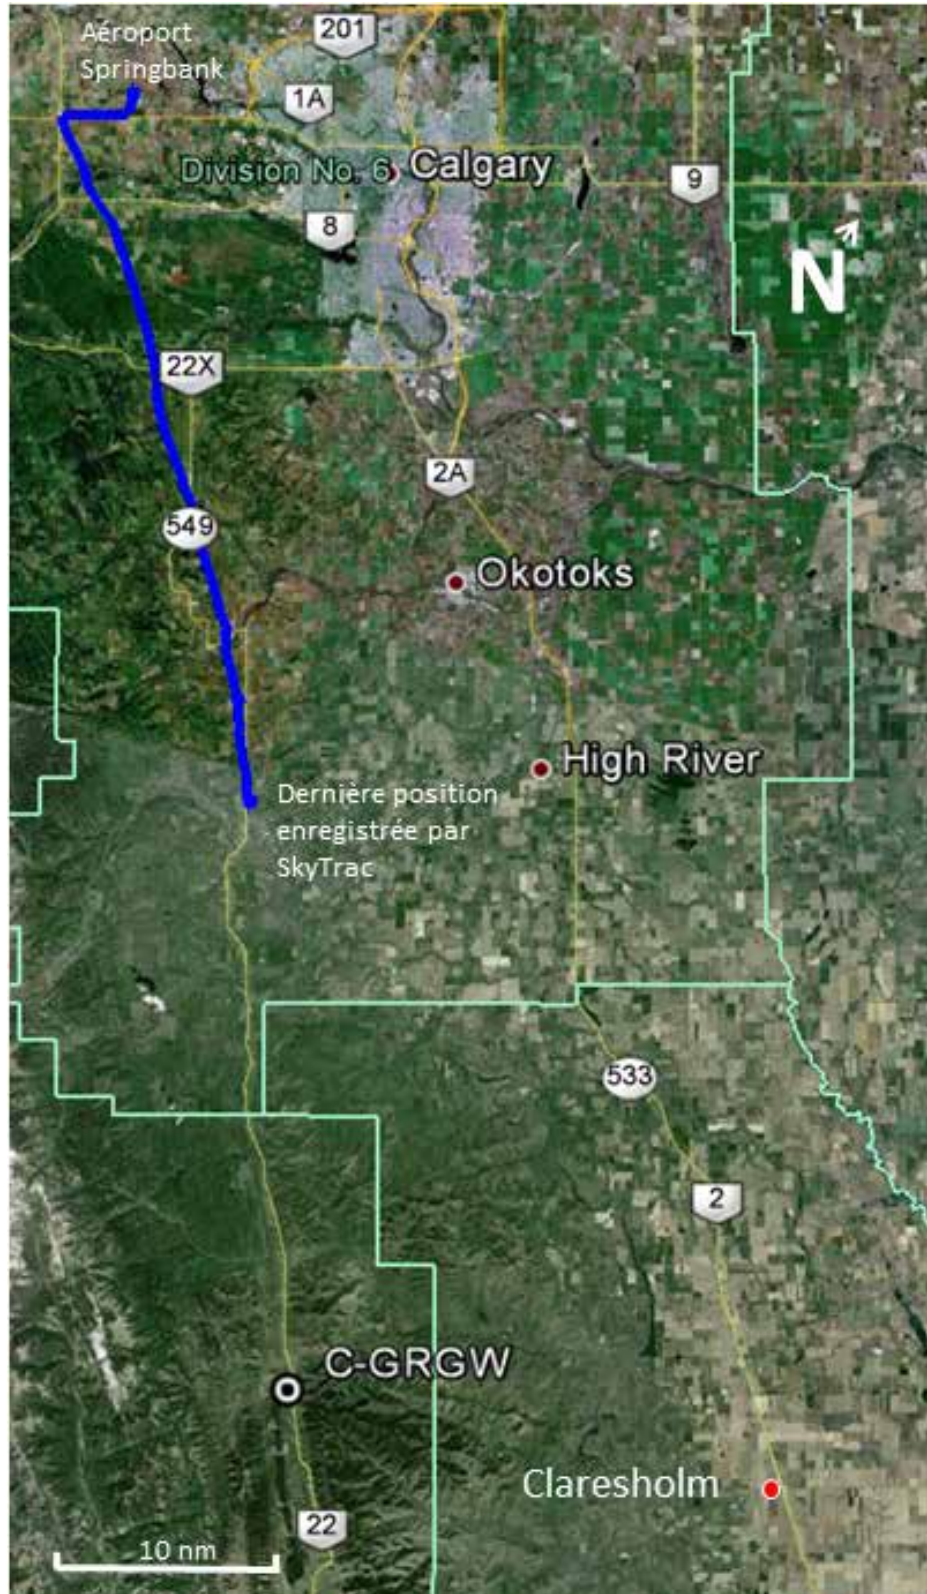
Annexe A – Trajectoire du vol

Le jour de l'accident, en fin de matinée, l'aéronef (C-GRGW) a décollé de l'aéroport international d'Edmonton (CYEG) en direction sud afin de procéder à une patrouille de routine des pipelines. Le premier segment de la patrouille s'est terminé à l'aéroport de Springbank (CYBW), où C-GRGW a atterri à 15 h 54¹ afin de signaler des problèmes concernant un pipeline situé entre l'aéroport de Springbank et Pincher Creek (Alberta). Le client a communiqué avec le siège de la compagnie Alta Flights Limited et demandé à ce que l'on patrouille dans le secteur du pipeline. La compagnie a transmis cette demande au pilote, puis les vols de la journée ont été modifiés. L'aéronef a décollé de l'aéroport de Springbank 16 h 42 (annexe A).

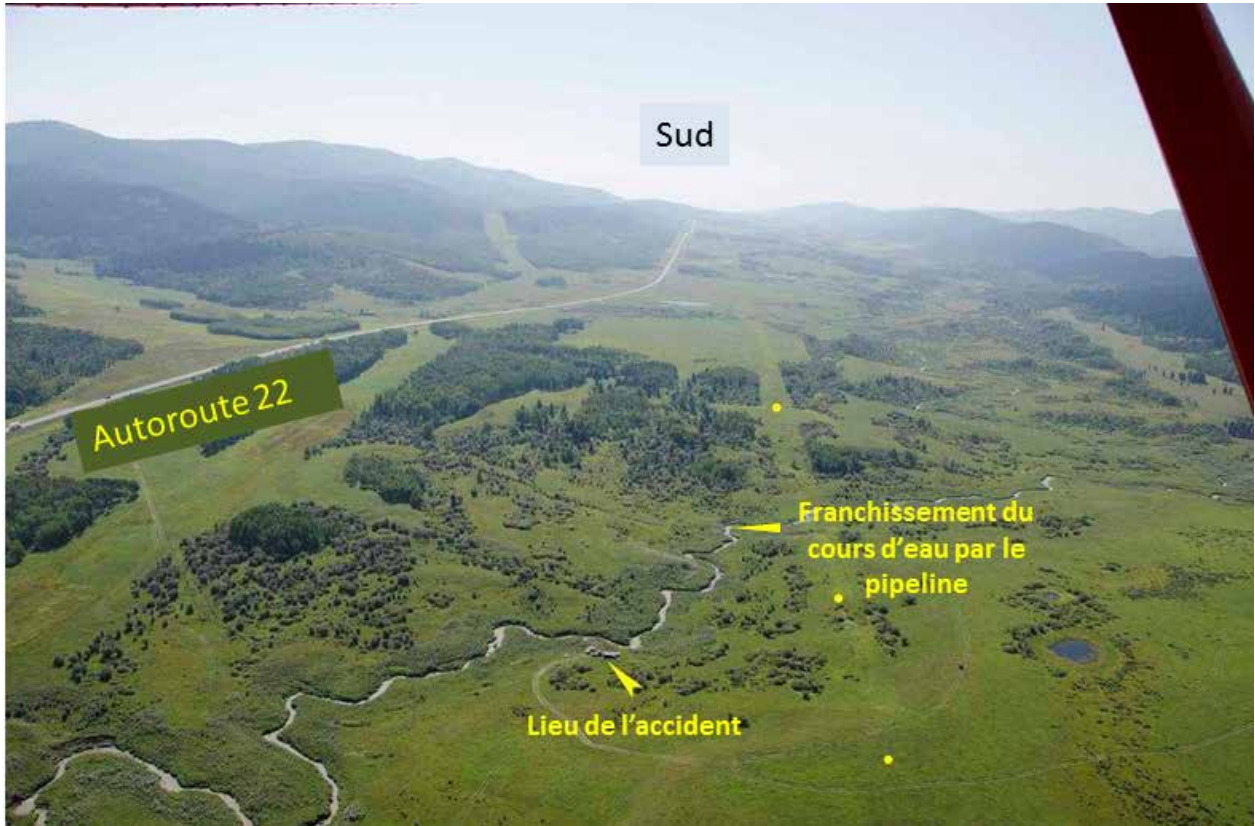
Annexe B – Photographie aérienne du lieu de l'accident

L'accident est survenu à environ 1700 pieds à l'ouest de l'autoroute 22, sur une terre d'élevage sur des contreforts vallonnés. Sur les lieux de l'accident, coule un petit ruisseau sinueux (ruisseau Chaffen) orienté est-ouest, aux berges hautes d'environ 6 pieds et espacées de quelque 13 pieds l'une de l'autre (annexe B). L'élévation de l'endroit est de 4300 pieds au-dessus du niveau de la mer (asl). L'aéronef a percuté le sol en piqué, les ailes à l'horizontale, du côté sud du ruisseau sur un cap de 260° magnétique (M). Rien ne permet d'établir qu'une rotation sur l'axe de lacet s'est produite. Après l'impact initial, le fuselage a rebondi et été projeté dans l'eau, du côté nord du ruisseau, l'aile gauche séparée reposant sur la berge du côté nord. L'aile droite, toujours fixée au fuselage, reposait sur la berge du côté nord à proximité de nombreuses pièces de l'aéronef. Les 4 réservoirs de carburant des ailes se sont détachés, et les dommages ont révélé qu'ils contenaient une quantité importante de carburant. Les volets des ailes étaient en position rentrée. Les supports du moteur étaient brisés, et seuls les câbles de commande retenaient le moteur à la cellule. La bride du vilebrequin a cédé à l'arrière de l'hélice, et des surfaces de fracture ainsi que des dommages à l'hélice ont révélé que le moteur générerait une forte puissance au moment de la collision. La gravité des dommages causés par l'impact ont empêché de mener un examen détaillé des réglages des commandes de vol et d'établir la position du compensateur de profondeur. Toutefois, l'examen des systèmes de commandes de vol n'a révélé aucune anomalie.
