RAPPORT D'ENQUÊTE AÉRONAUTIQUE A13O0049

RISQUE DE COLLISION

**ENTRE
BOEING 727-281, C-GKFJ
EXPLOITÉ PAR KELOWNA FLIGHTCRAFT AIR CHARTER LTD.
ET
DES VÉHICULES D'ENTRETIEN AÉROPORTUAIRE
(BALAIS MÉCANIQUES)
AÉROPORT DE HAMILTON (ONTARIO)
19 MARS 2013**

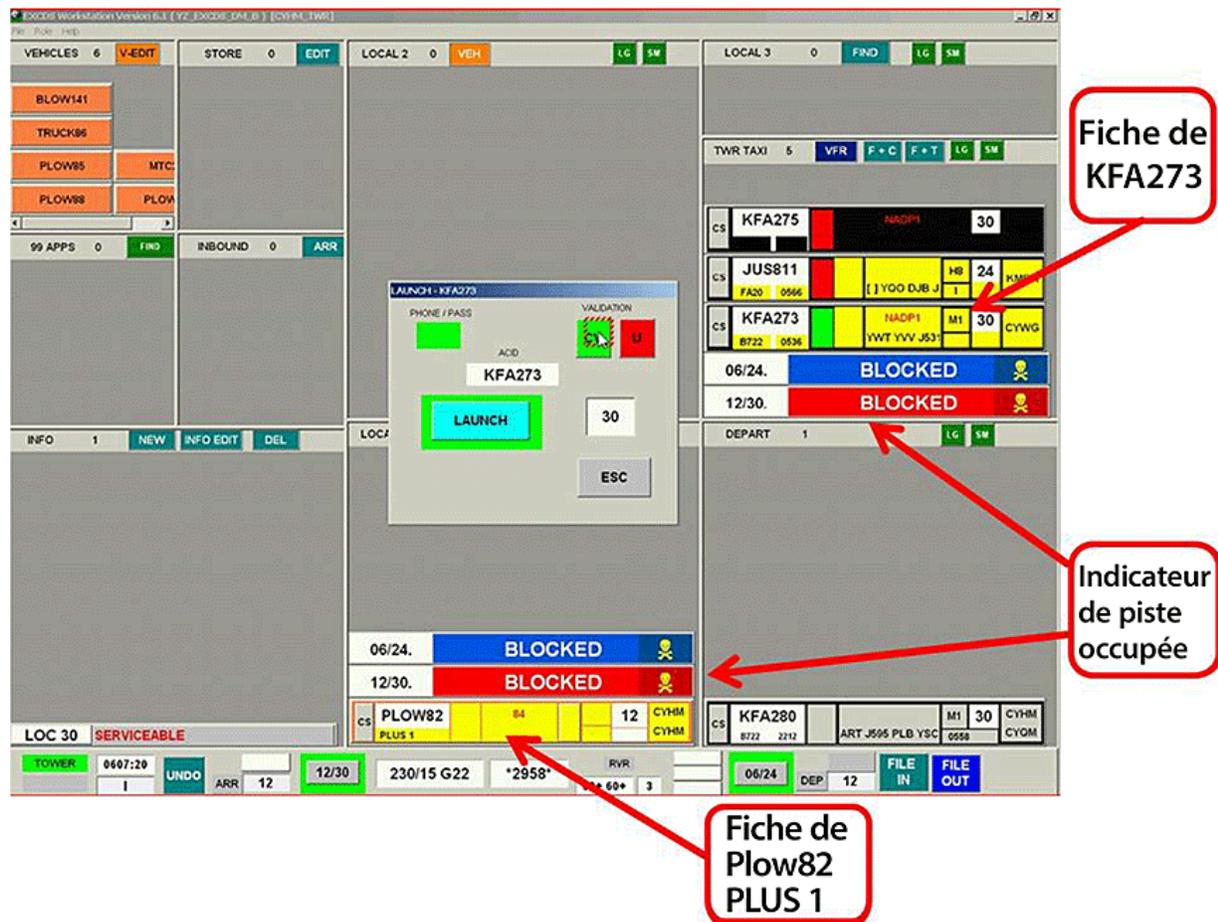
Au moment où il commençait à transmettre l'autorisation de décollage au vol KFA273 (annexe A), le contrôleur a balayé du regard l'écran d'affichage du système EXCDS, mais il a raté l'indicateur de piste occupée. Alors même que le contrôleur prononçait les mots [traduction] « autorisé à décoller piste 30 », il a balayé du regard la surface de la piste et a aperçu les balais mécaniques. Le contrôleur a fait une courte pause sans relâcher le bouton de microphone (PTT), puis il a employé une phraséologie non standard [traduction] « en fait, attendez ». Lorsqu'il a relâché le bouton PTT, le contrôleur a entendu le pilote de l'aéronef répondre « 273 ».

Figure 1. Écran d'affichage du système d'affichage amélioré (EXCDS) au moment de l'autorisation de décollage de KFA273.

Selon le manuel *Hamilton Air Traffic Control Tower Unit Operations Manual* de NAV CANADA⁷, un contrôleur doit placer un indicateur de piste occupée (figure 1) sur le nom de la piste en question à l'écran du système EXCDS en guise de rappel visuel lorsque la piste est occupée ou non disponible. Aucun aéronef ne doit être autorisé à décoller d'une piste ou à y atterrir lorsque celle-ci présente un indicateur de piste occupée à l'écran, et le contrôleur doit inclure cet affichage, ainsi que l'ensemble de la surface de la piste, dans son balayage visuel avant de transmettre de telles autorisations. D'après des enregistrements du système EXCDS, couvrant une période de 4 heures qui englobe l'événement en cause, il y a eu au moins 3 occurrences d'aéronefs qui ont décollé de pistes qui présentaient un indicateur de piste occupée; dans ces 3 cas, la piste n'était toutefois pas physiquement occupée.

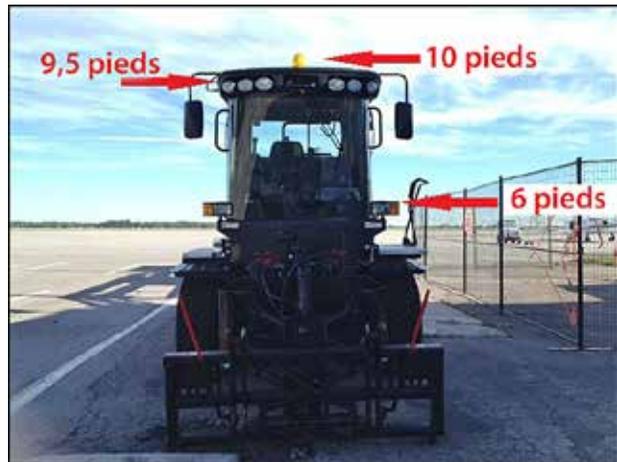
Comme le prescrit la publication de Transports Canada intitulée *Aérodromes – Normes et pratiques recommandées*, les balais mécaniques doivent être munis d'une balise lumineuse. Ces véhicules ont une balise installée sur le toit de leur cabine, à 10 pieds au-dessus du sol. En outre, ils sont munis de 6 projecteurs blancs situés à 9,5 pieds au-dessus du sol, et de 2 phares à 6 pieds au-dessus du sol (figure 2).

Figure 2. Balai mécanique à CYHM

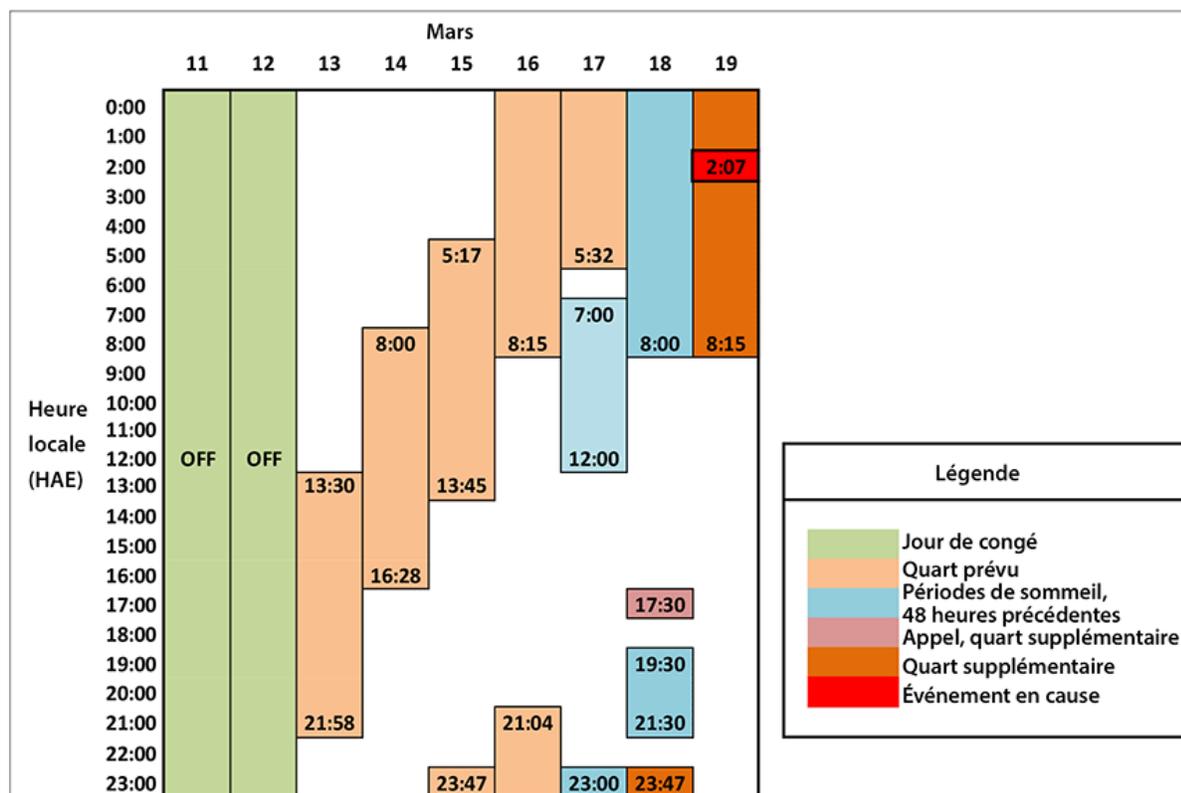
La tour de contrôle CYHM est fonctionnelle 24 heures sur 24. Durant la semaine qui a précédé le quart de travail en cause, le contrôleur avait travaillé 5 quarts réguliers dont les heures de début variaient de tôt le matin à tard la nuit (figure 3). Le 18 mars 2013, premier jour de congé prévu du contrôleur, il y a eu un quart supplémentaire imprévu, et l'on a appelé le contrôleur à 17 h 30 pour lui offrir la possibilité de travailler. Le contrôleur a d'abord refusé; cependant, il a reçu un deuxième appel où on lui a dit que personne d'autre ne s'était porté volontaire; il a alors accepté. Le quart supplémentaire a commencé à 23 h 47. Afin d'être reposé, le contrôleur a dormi pendant 2 heures avant le début du quart.

Figure 3. Horaire de travail du contrôleur

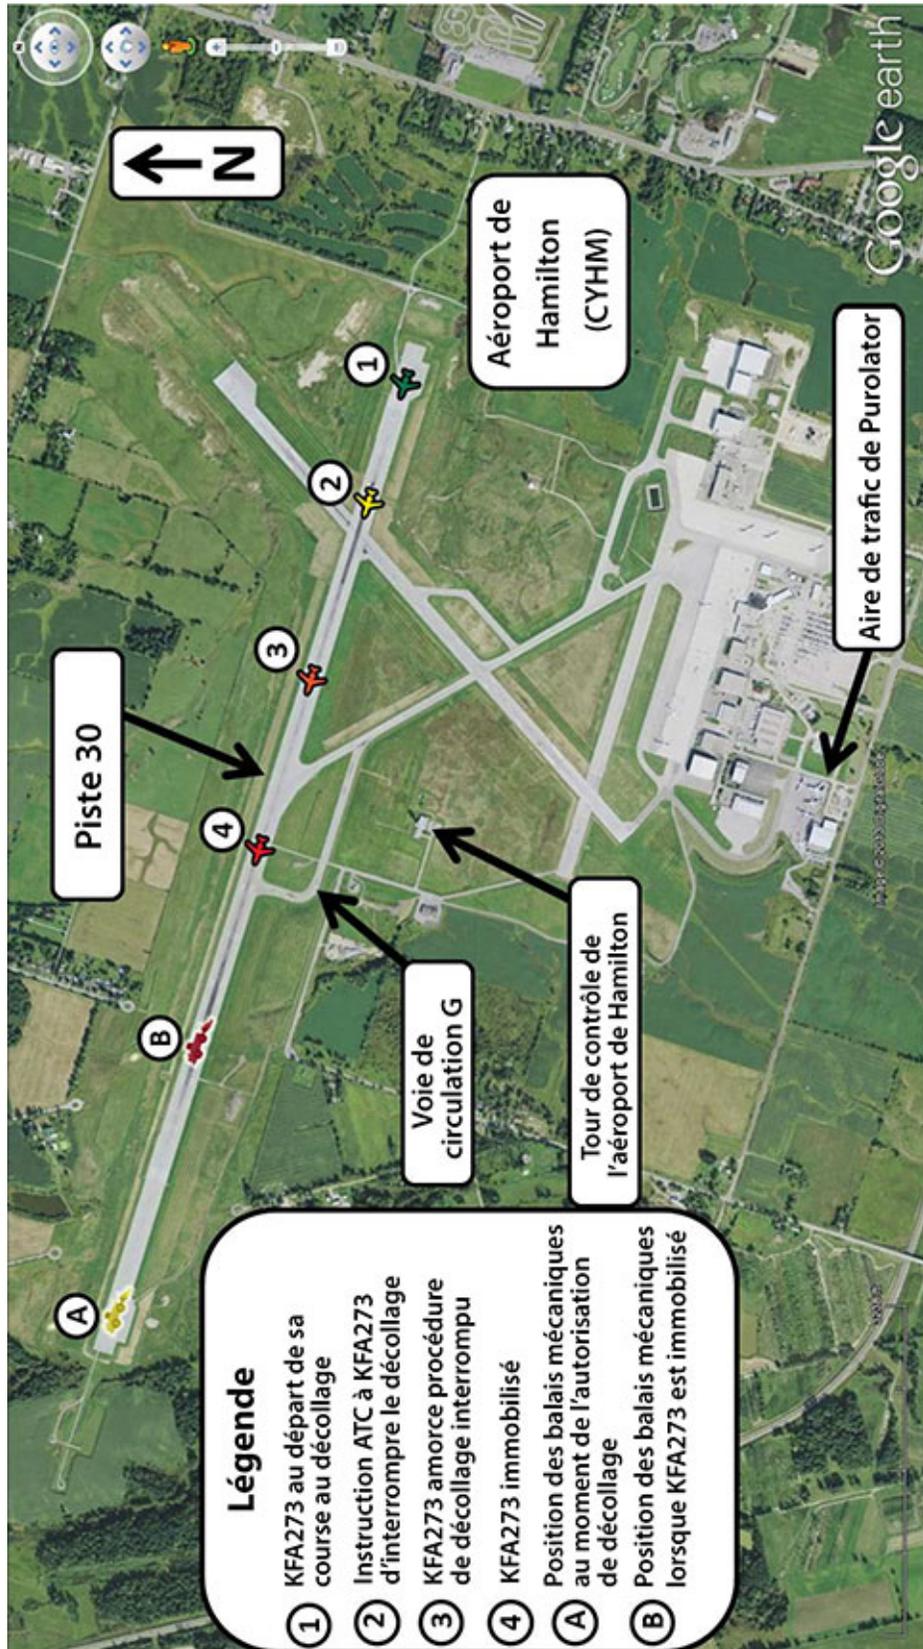
Annexe B – Représentation visuelle de l'événement en cause

L'aéronef a mis environ 1700 pieds pour s'immobiliser après l'amorce de la procédure d'interruption de décollage; il se trouvait à 4800 pieds du seuil de la piste et à environ 1200 pieds des balais mécaniques (annexe B).
