RAPPORT D'ENQUÊTE AÉRONAUTIQUE
A13O0098

ATTERRISSAGE BRUTAL ET CONTACT QUEUE-SOL

PORTER AIRLINES INC.
BOMBARDIER DHC-8-402 C-GLQO
AÉROPORT DE SAULT STE. MARIE
SAULT STE. MARIE (ONTARIO)
LE 26 MAI 2013

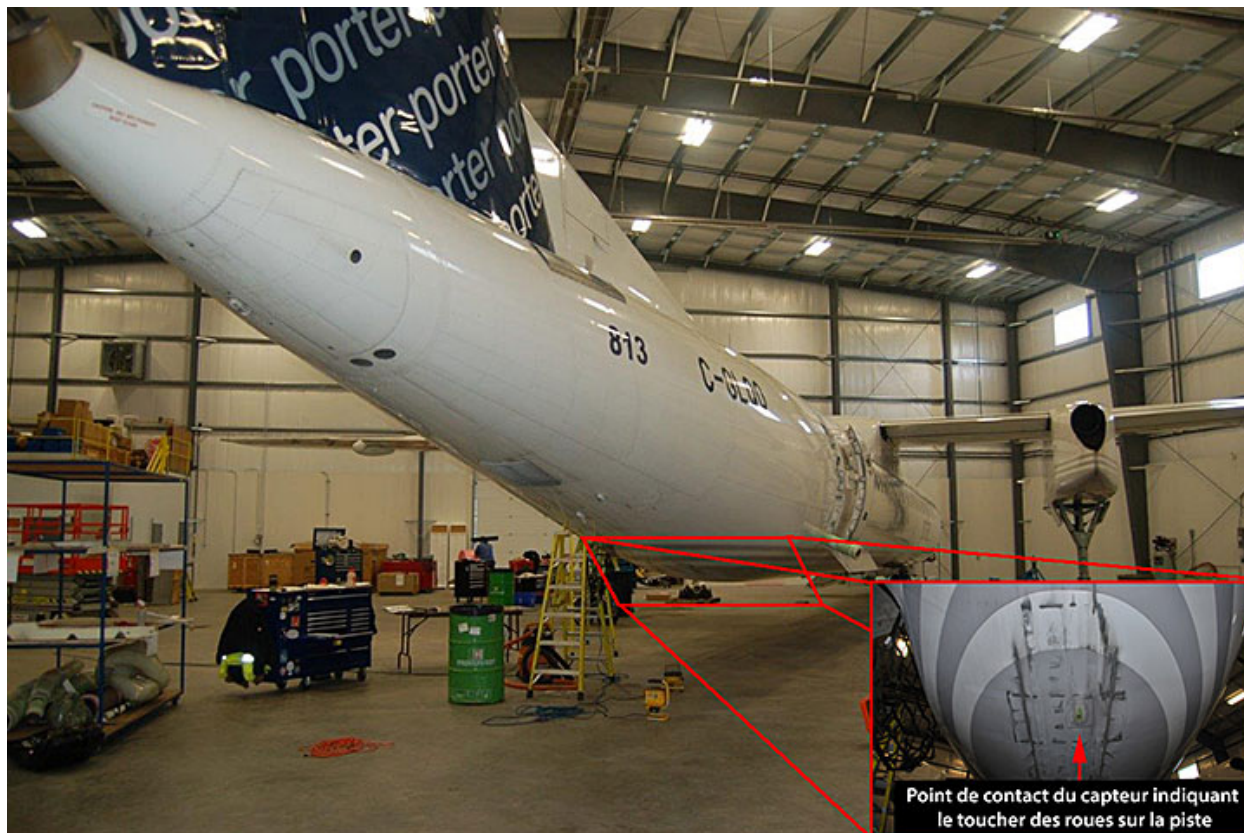
Le dessous de la queue de l'avion a heurté la surface de la piste pendant le toucher des roues.

L'examen de l'aéronef a révélé des marques d'impact et des éraflures sur le revêtement, les raidisseurs de la structure et les longerons dans le bas de la partie arrière du fuselage (photo 1).

Photo 1. Dommages à l'aéronef (Source : Altech Adjusters et BST)

4. La grande vitesse verticale de descente et l'assiette en cabré excessive de l'avion ont provoqué l'atterrissage brutal qui a comprimé les jambes du train d'atterrissage, de sorte que la queue de l'avion a heurté la piste.

Il a notamment fallu remplacer le revêtement de fuselage, ainsi que les raidisseurs de la structure et les longerons endommagés.

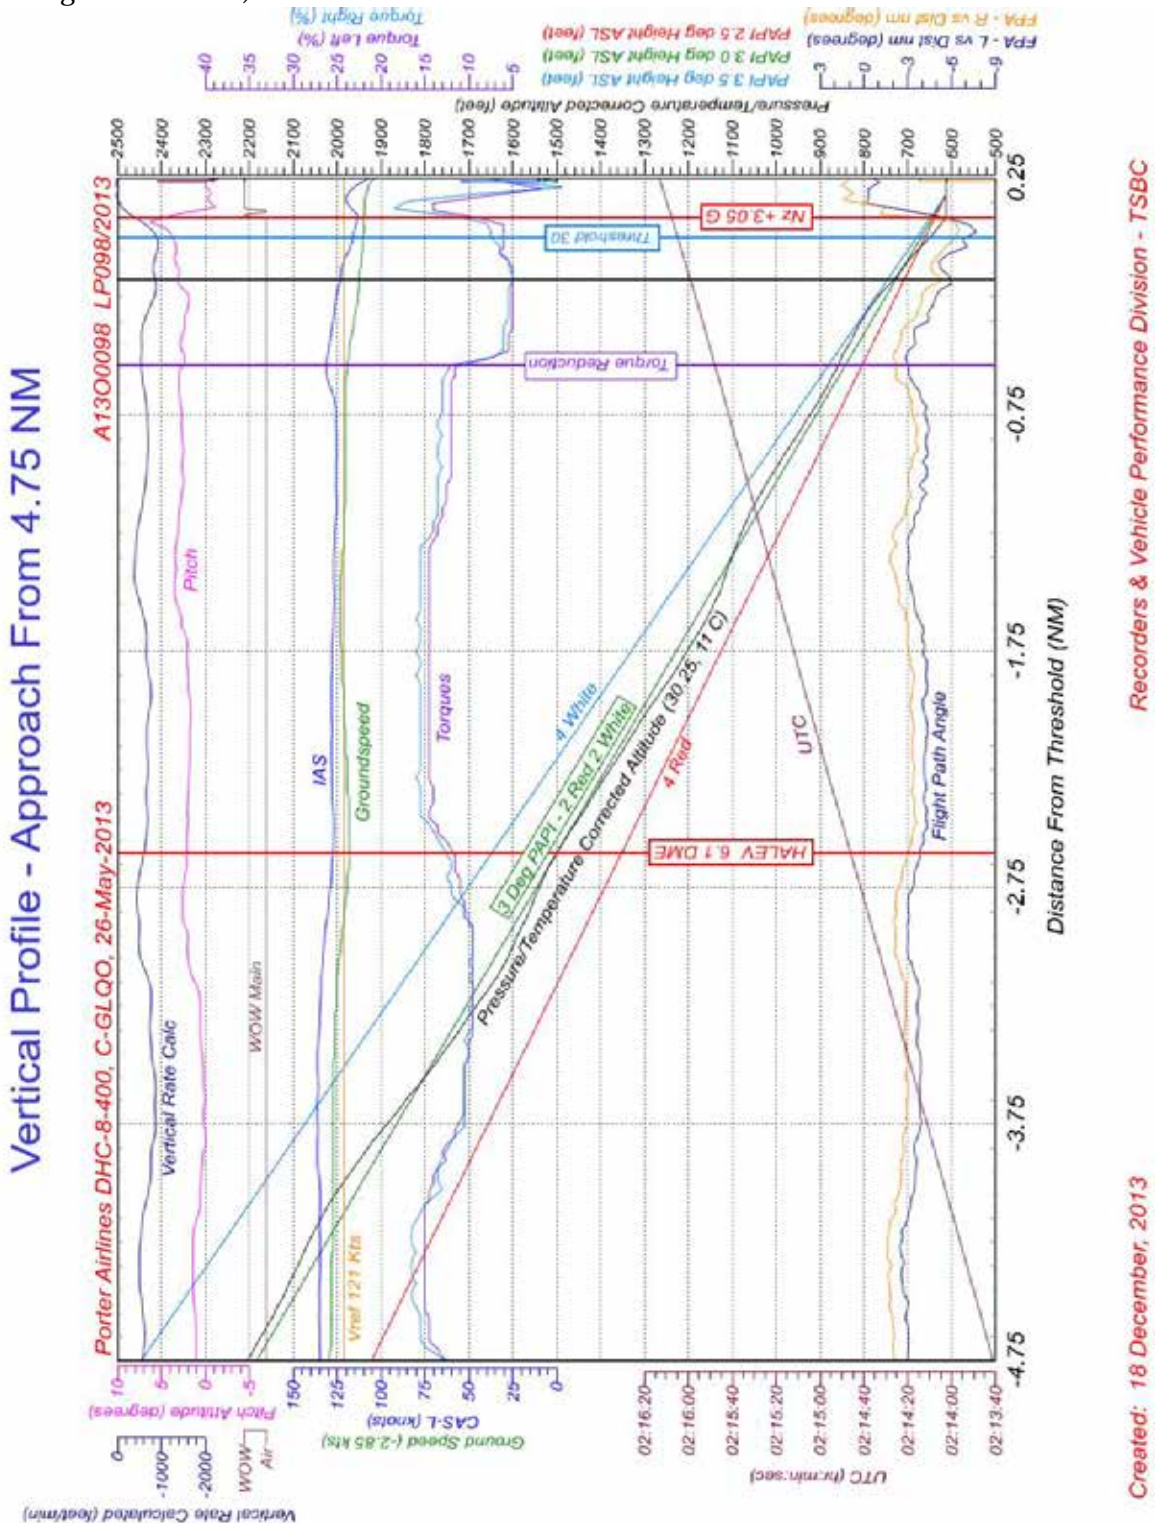
Annexe A – Profil de vol vertical à partir de 4,75 milles marins

L'information de l'enregistreur de données de vol sur le profil de vol vertical de l'appareil, à 4,75 milles marins (NM) et à 1,5 NM du seuil, se trouve dans les annexes A et B.
