RAPPORT D'ENQUÊTE AÉRONAUTIQUE
A13P0127

COLLISION EN VOL

CESSNA 150F, C-FSQQ

STEMME S10-VT, C-FHAB

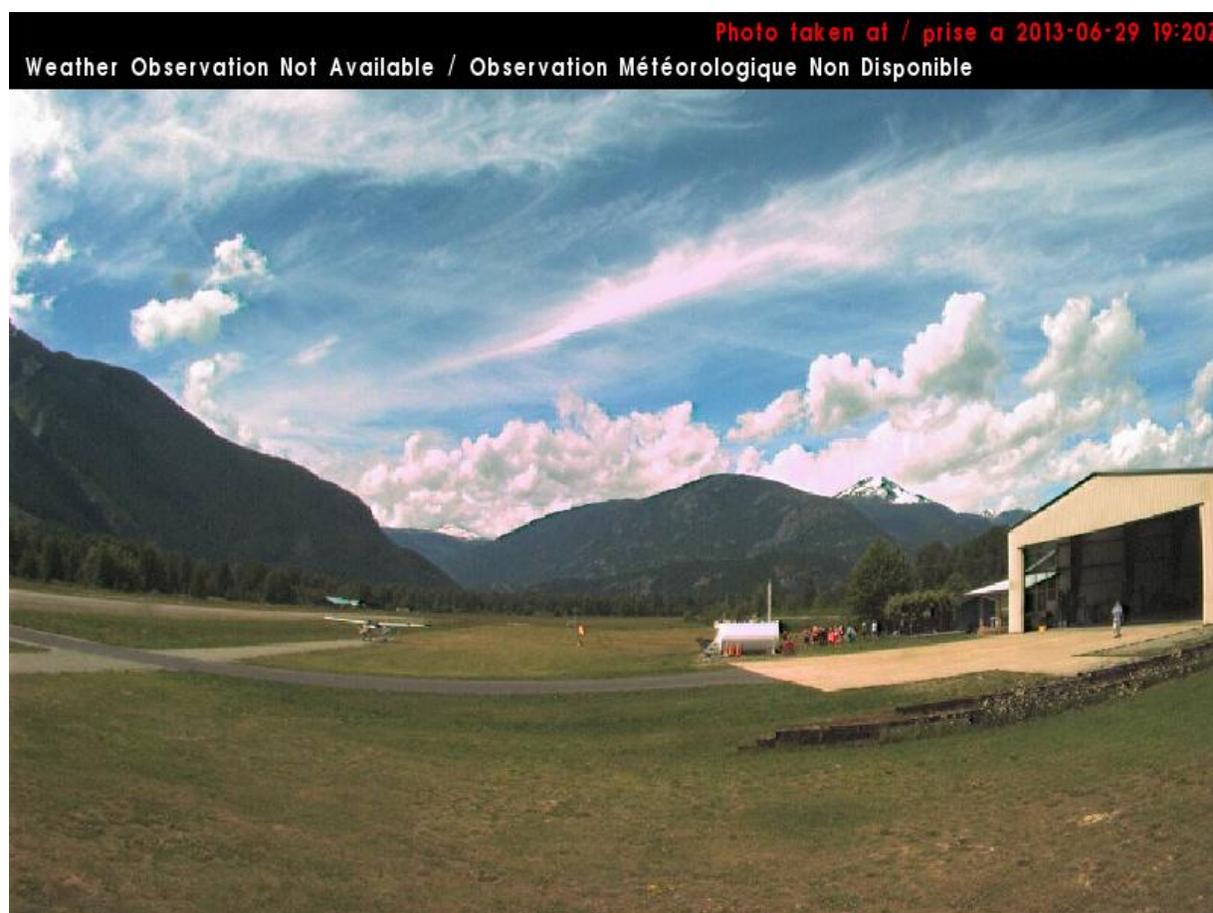
Photo 1. Vue vers l'ouest à l'aéroport de Pemberton, prise vers l'heure de l'accident

Le ciel à l'aéroport de Pemberton était dégagé, et les vents étaient calmes au moment de l'événement. La température ambiante était de 24 °C. À l'aéroport, une caméra météo faisant face à l'ouest capture des images toutes les 10 minutes. On pouvait voir des cumulus blancs au sud du terrain de camping du parc provincial Nairn Falls (photo 1).

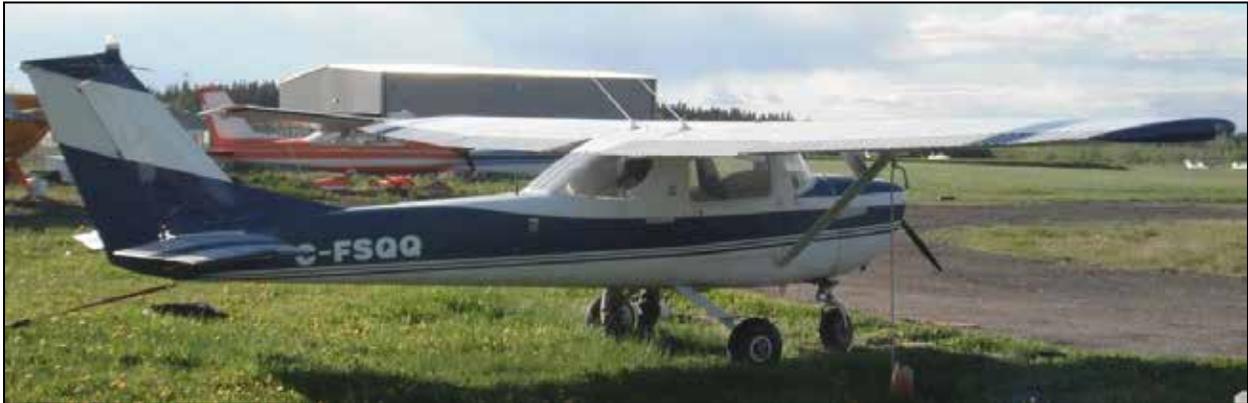
Photo 2. Cessna 150F, C-FSQQ

Le Cessna (photo 2), construit en 1965, avait cumulé 6319 heures de vol depuis sa mise en service initiale. L'aéronef était propulsé par un moteur Continental O-200-A. Les dossiers indiquent que l'aéronef était homologué, équipé et entretenu conformément à la réglementation en vigueur et aux procédures approuvées. Des feux à éclats avaient été installés sur le Cessna. Il y avait un disjoncteur étiqueté STROBE LIGHTS PUSH ON sur le tableau de bord. Le disjoncteur a été détruit dans l'accident, et il a été impossible de déterminer si les feux à éclats

fonctionnaient pendant le vol. Il a été également impossible de déterminer si le phare d'atterrissage du Cessna était allumé au moment de l'événement.

La radio installée était une Bendix/King KY97A; cette radio ne syntonise qu'une fréquence à la fois. Le transpondeur installé était un King KT76A, et son interrupteur d'alimentation était à ON, mais il a été impossible de déterminer le code qui avait été sélectionné ou si le dispositif fonctionnait pendant le vol.

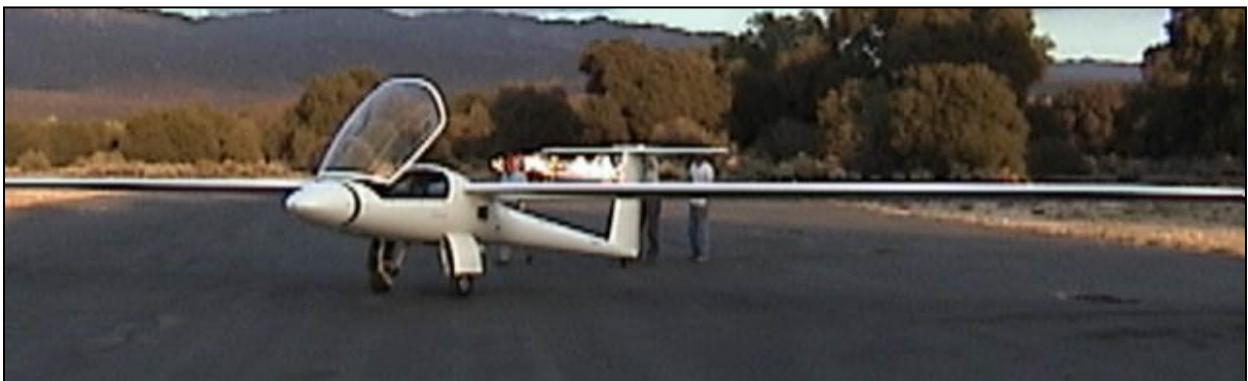
Photo 3. Stemme S10-VT, C-FHAB

Le planeur (photo 3), construit en 1998, avait cumulé un peu plus de 600 heures de vol depuis sa mise en service initiale. Il était propulsé par un moteur Rotax 914 F2 pour le décollage autonome. Après le décollage, le train d'atterrissage est rentré. En altitude, le moteur est coupé, et l'hélice se rétracte dans le cône avant mobile. Le pilote et le passager sont assis côte à côte en position semi-allongée derrière l'écran antiéblouissement du tableau de bord.

Le planeur n'était pas équipé de feux à éclats, de feux de position ou de feux d'atterrissage, et ceux-ci n'étaient pas exigés par la réglementation en vigueur. Le planeur était muni d'une radio Terra TX 760 D, qui ne syntonise qu'une fréquence à la fois. Le transpondeur installé était un Terra TRT 250 D. Il a été impossible de déterminer s'il fonctionnait pendant le vol. Une note récente avait été inscrite dans le carnet de route du planeur et indiquait une exemption d'ELT en vertu du paragraphe 605.38(3)a du *Règlement de l'aviation canadien* (RAC) [« ELT EXEMPT CARs 605.38(3)a »]. On a trouvé un dispositif endommagé par le feu, qui semblait être une ELT. Cependant, il a été impossible de déterminer la position des commutateurs et l'état de fonctionnement de l'ELT.

La fiche de données A-181 du certificat de type canadien du Stemme S10-VT stipule : [traduction] « Toutes les parties externes du planeur motorisé exposées au rayonnement solaire doivent être peintes en blanc [...] »². En outre, de par leur conception, les ailes du planeur sont très minces vues de l'avant ou de l'arrière.

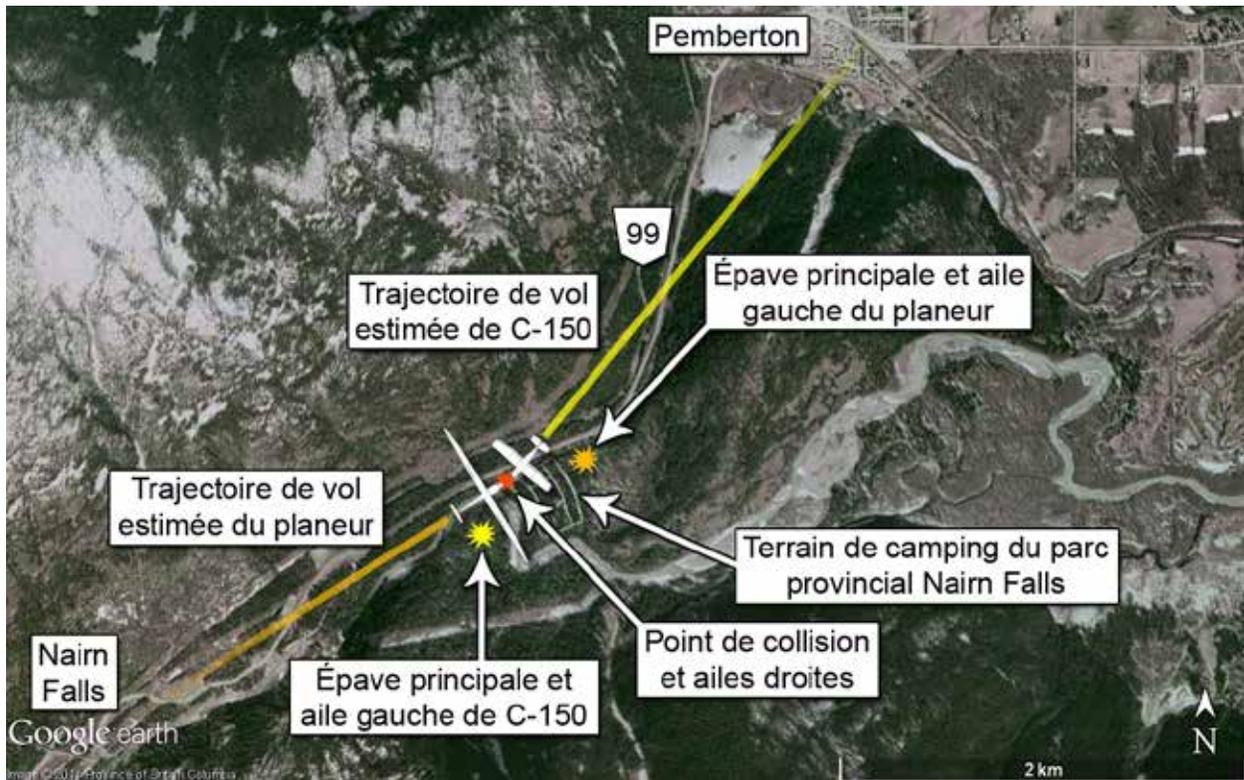
Figure 1. Trajectoires de vol et point de collision présumés avec emplacement de l'épave principale

La collision est survenue à un rétrécissement de la vallée. L'aile droite du Cessna s'est inclinée abruptement juste avant la collision. Les ailes droites des 2 aéronefs sont entrées en contact. Au moment de la collision, les ailes du planeur étaient à l'horizontale et les ailes du Cessna étaient inclinées vers la droite. Les 2 ailes droites se sont détachées des fuselages pendant la collision (figure 1).

L'aile droite du planeur a été trouvée en 2 sections. L'aile droite du Cessna et la section extérieure de l'aile droite du planeur ont terminé leur course à 150 pieds l'une de l'autre. La section intérieure de l'aile droite du planeur a été trouvée à 170 pieds de la section extérieure.

Le terrain de camping, qui est à une élévation de 800 pieds asl, était jonché de débris des 2 aéronefs. Le planeur est tombé en spirale et a été trouvé à 1100 pieds des 2 ailes droites. En raison des dommages causés par l'incendie, il n'a pas été possible de déterminer si les dispositifs de retenue du pilote et du passager étaient intacts.

Le Cessna est descendu rapidement suivant un cap d'environ 210 °M, alors que le bruit du régime du moteur (tours par minute) augmentait. Le tableau de bord, le compartiment moteur et la roue avant ont été trouvés ensemble au même endroit. La partie inférieure du fuselage, les sièges et le train d'atterrissage principal ont été trouvés ensemble à un autre endroit à proximité. Ces deux groupes de morceaux d'épave étaient à l'envers et sur le sol de la forêt. On a trouvé la section arrière du fuselage et la queue, toutes deux lourdement endommagées, dans un bosquet 20 pieds plus loin, avec l'aile gauche, qui était détachée. Le système de retenue du siège du pilote a été sectionné durant la collision, et le pilote a été éjecté de l'aéronef avant l'impact. Le système de retenue du siège du passager était intact.
