**RAPPORT D'ENQUÊTE AÉRONAUTIQUE**  
**A14O0217**

**COLLISION AVEC LE RELIEF**

**FLYBLOCKTIME INCORPORATED**  
**CESSNA 150M, C-GJAO**  
**WHITNEY (ONTARIO) 8 NM S**  
**11 NOVEMBRE 2014**

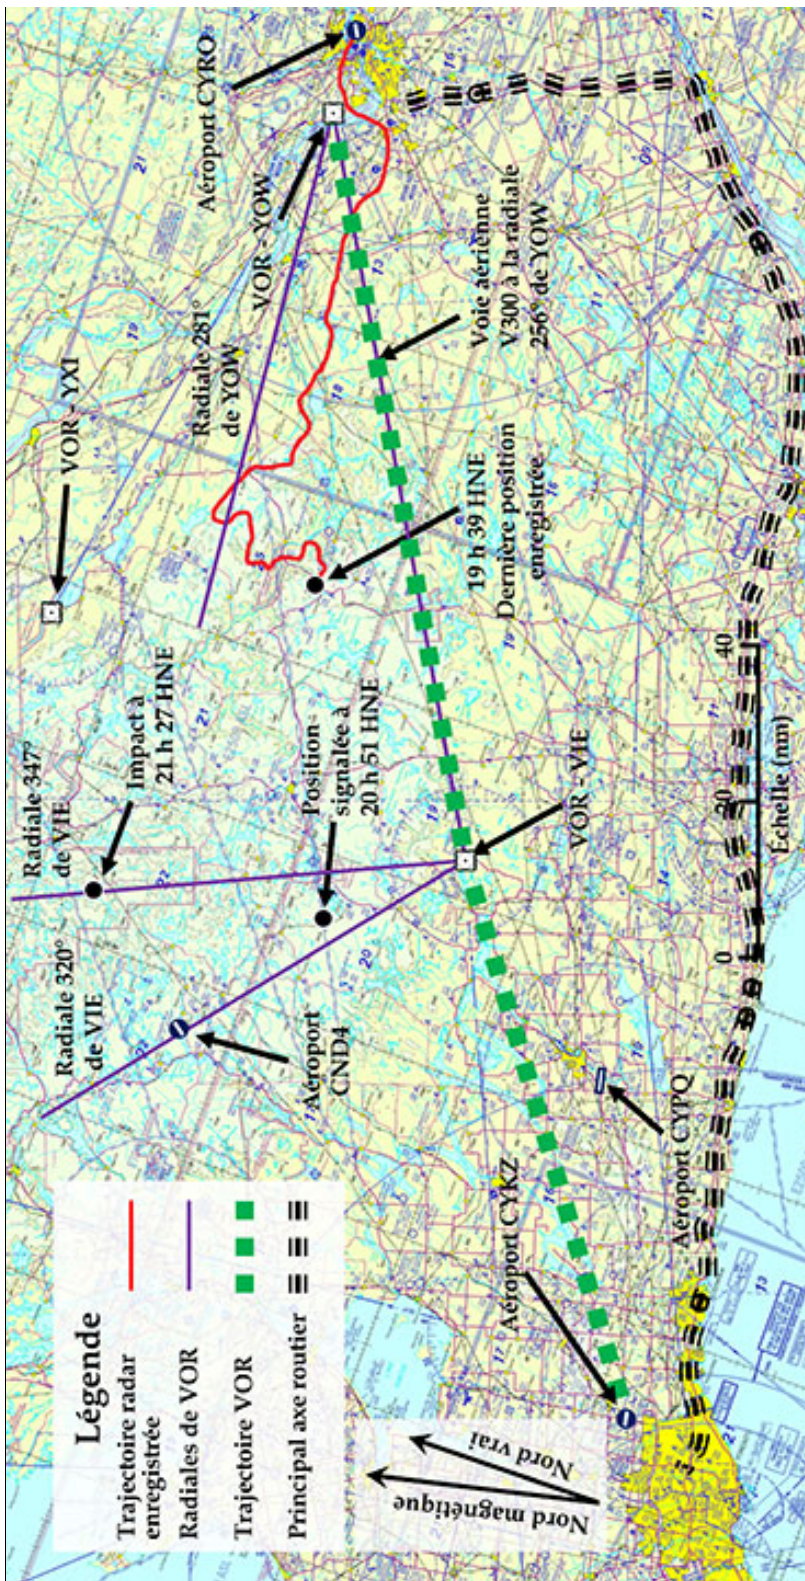
Figure 1. Route de l'aéronef à l'étude superposée sur une carte aéronautique de navigation VFR (Source : NAV CANADA, avec annotations du BST)

La piste radar enregistrée de l'aéronef à l'étude pendant les 96 premières minutes après son départ (figure 1) montre qu'après avoir dépassé les zones éclairées de la région d'Ottawa-Gatineau, le pilote a décidé de suivre la voie aérienne V300. Toutefois, la piste radar a varié sensiblement dans un secteur situé entre les radiales 256° et 281° de YOW en éloignement.

La piste radar enregistrée s'est interrompue à environ 19 h 39, lorsque l'aéronef a quitté la zone de couverture du radar d'Ottawa. L'enregistrement indique que l'altitude de l'aéronef a varié de 2500 à 3900 pieds. Les 98 dernières minutes du vol n'ont pas été enregistrées sur le radar; en conséquence, la trajectoire de vol de l'aéronef pendant cette période est incertaine.

Dans des conditions aussi peu familières et avec des repères visuels limités, le pilote avait de la difficulté à maintenir le cap de l'aéronef. Cette difficulté est démontrée par les écarts de trajectoire importants et relativement rapides révélés par la piste radar, ainsi que par les changements de cap inexplicables entre 180° et 240° signalés plus tard.

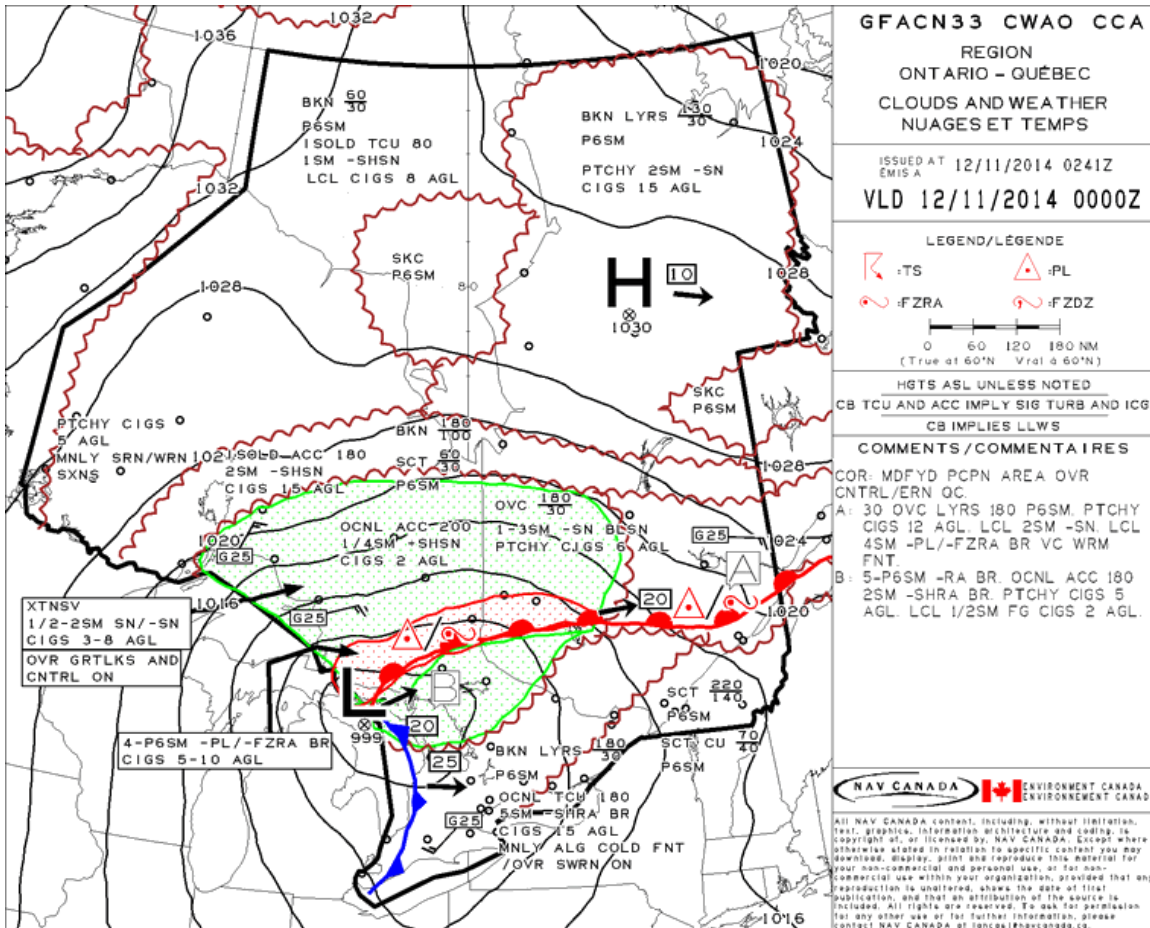
## Annexe A – Prévisions de zone graphique

Le pilote savait qu'un front chaud associé à des nuages frontaux et à des précipitations devait se former entre Muskoka et Petawawa (Ontario). Toutefois, cette zone était située à bonne distance au nord du trajet prévu. Un front froid devait arriver de l'ouest plus tard dans la journée, mais au moment de la discussion sur les conditions météo, le pilote et l'instructeur de vol ont estimé que ce front froid n'aurait pas d'incidence marquée sur la trajectoire de vol prévue (annexe A).

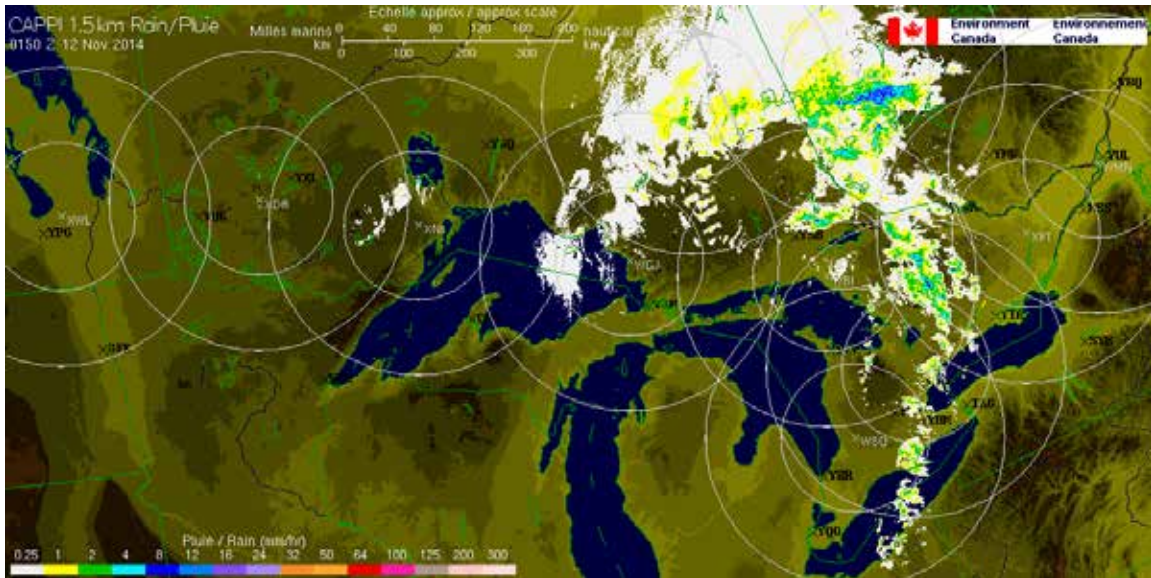
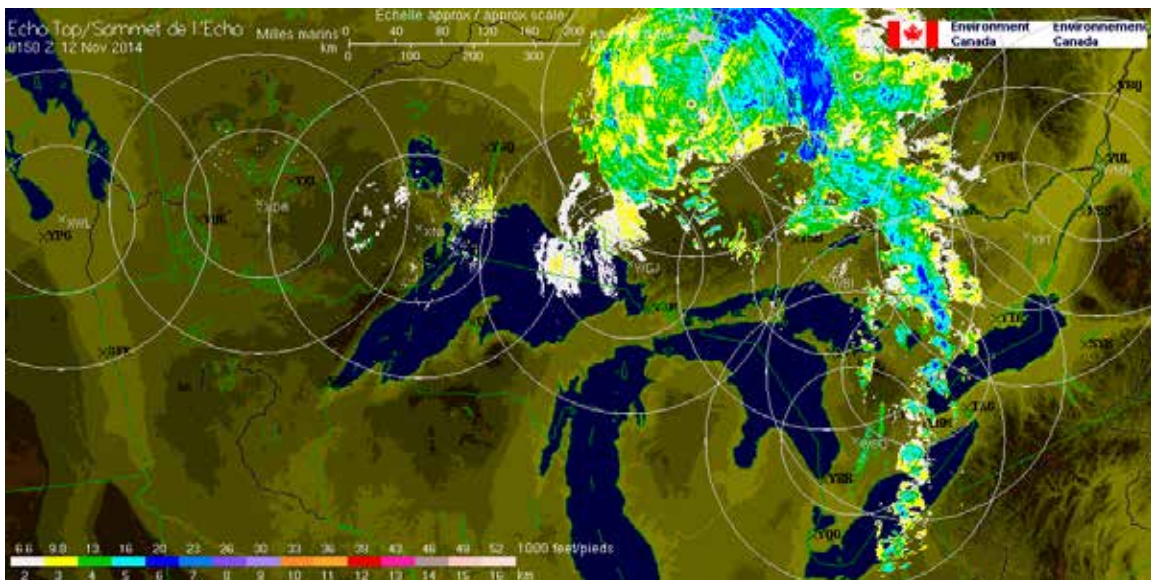
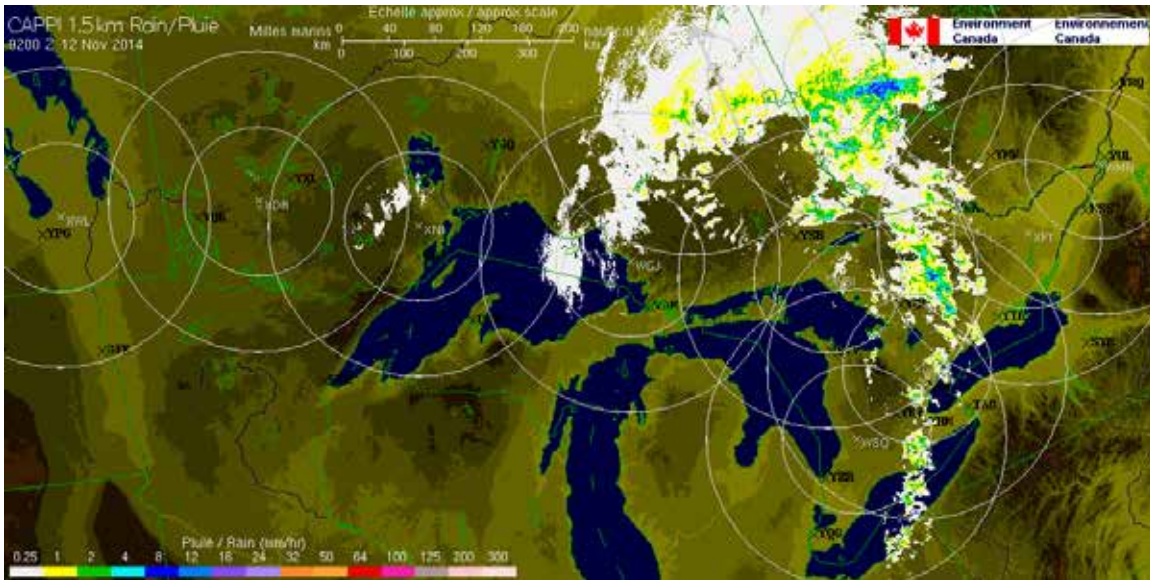
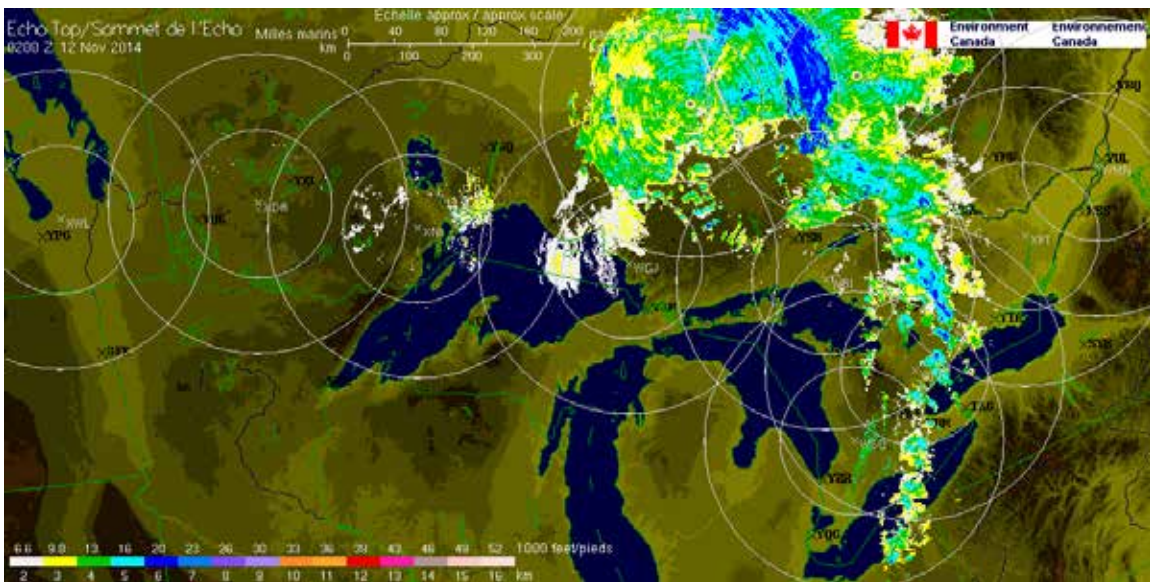
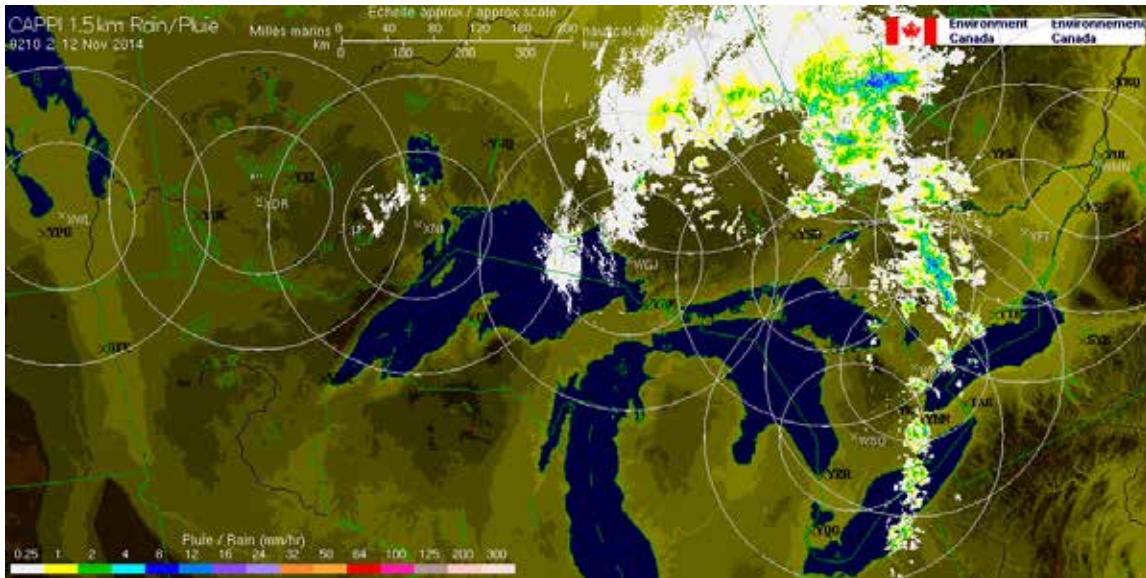
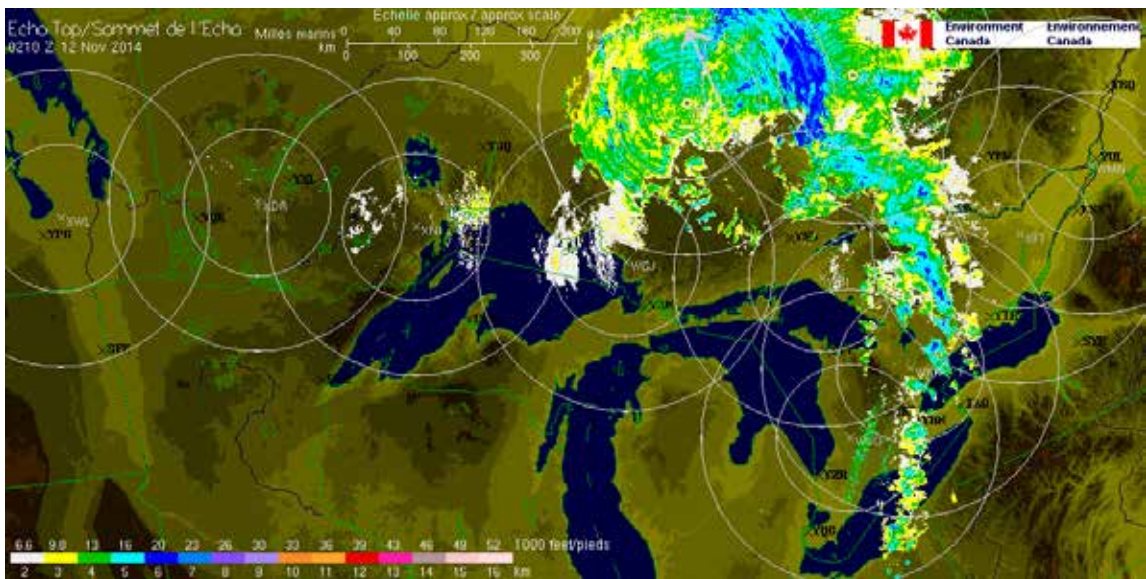
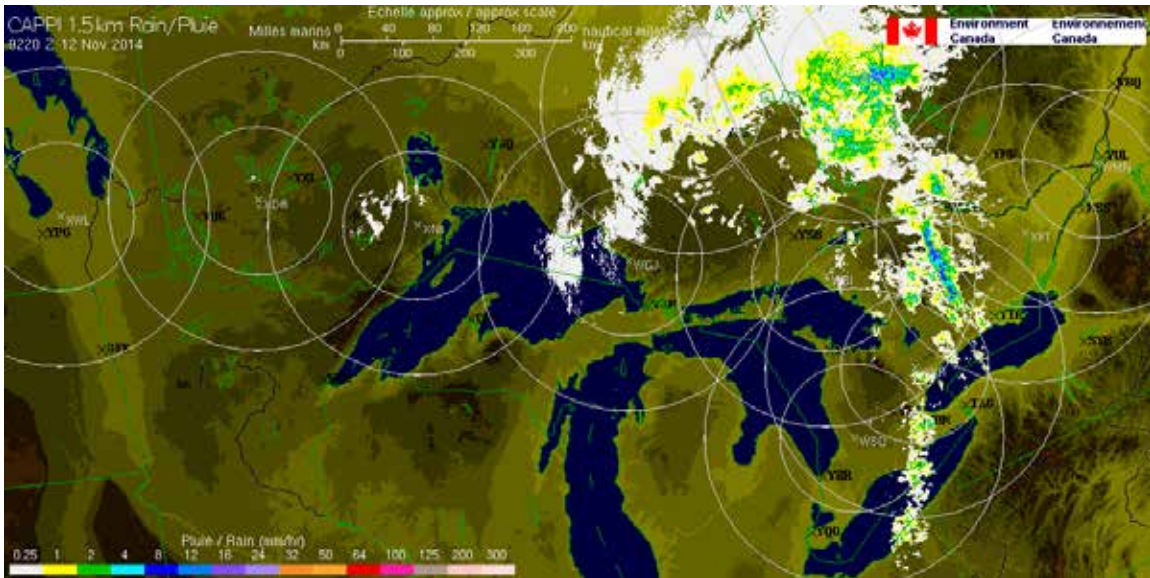
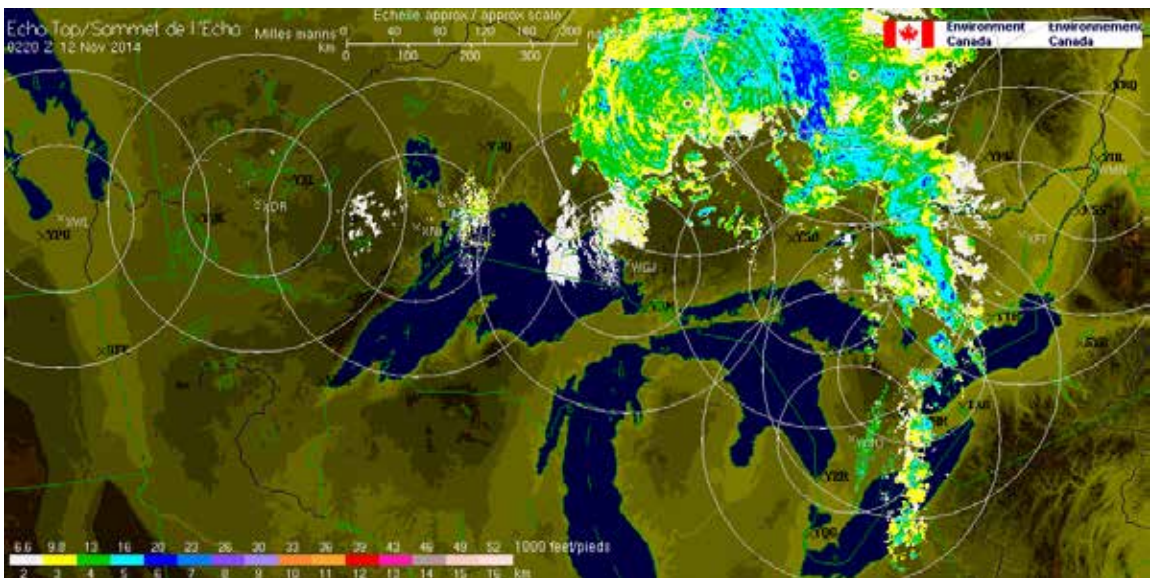
Les conditions de vol ont continué à se détériorer pendant les 15 minutes qui ont immédiatement précédé l'accident à l'étude. Pendant ce temps, le couvert nuageux est descendu à seulement 500 pieds agl, et la visibilité s'est réduite à seulement 2 milles terrestres sous des averses de pluie (annexe B).
