RAPPORT D'ENQUÊTE AÉRONAUTIQUE
A15C0134

MAUVAIS TYPE DE CARBURANT ET ATERRISSAGE FORCÉ
KEYSTONE AIR SERVICE LTD.
PIPER PA-31-350, C-FXLO
THOMPSON (MANITOBA) 1 NM AU SUD-OUEST
15 SEPTEMBRE 2015

Mauvais type de carburant et atterrissage forcé

Piper PA-31-350, C-FXLO

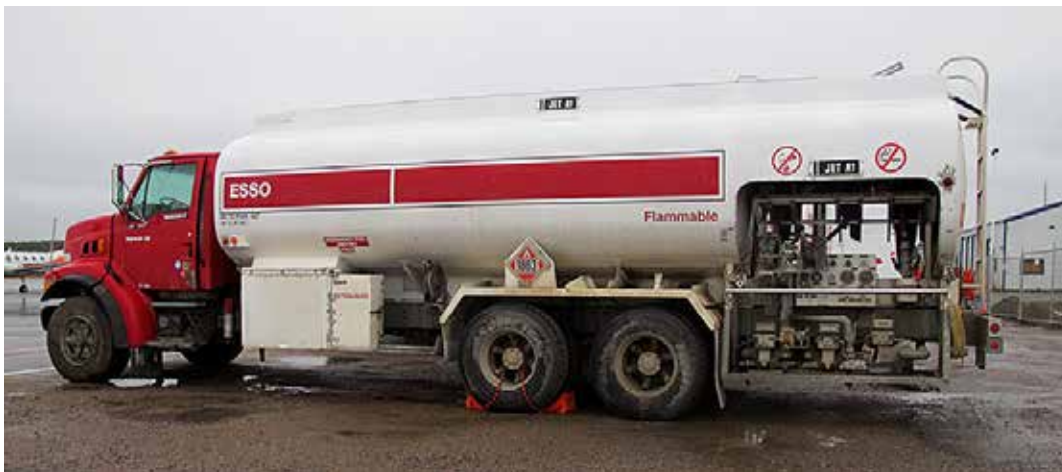
Avant l'arrivée de l'aéronef effectuant le vol KEE208, le TMCA présent à CYTH a avitaillé un aéronef en carburant Jet-A1, puis a ramené le véhicule distributeur (photo 1) au bureau du concessionnaire de carburant. Le TMCA a stationné le véhicule distributeur de Jet-A1 à l'extérieur du bureau en laissant tourner le moteur, et est entré dans le bâtiment.

Photo 1. Véhicule distributeur de Jet-A1

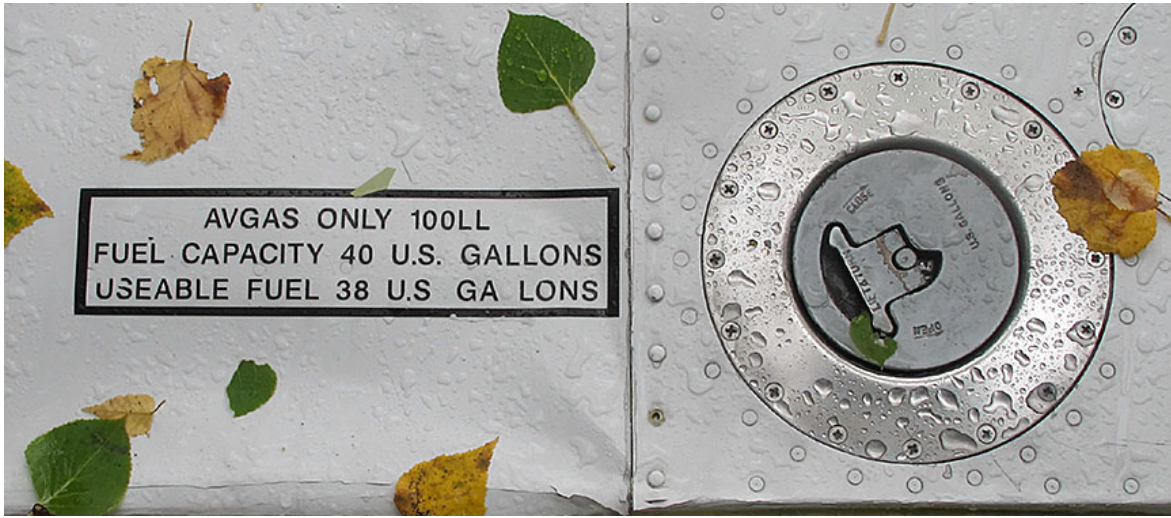
Le TMCA n'a pas vu les inscriptions indiquant le type de carburant nécessaire qui se trouvaient à côté des goulottes pour carburant aviation de l'aéronef, mais a constaté que le

bec en éventail pour carburant Jet-A1 n'entrait pas dans la goulotte de l'aéronef (photo 2). Le TMCA a remplacé ce bec par un bec à diamètre réduit (photo 3). L'aéronef a été avitaillé de 406 litres de carburant Jet-A1, répartis entre les 4 réservoirs. Après l'avitaillement, le bec en éventail pour carburant Jet-A1 a été réinstallé. Le TMCA a imprimé un bordereau de carburant et a indiqué, dans le registre de l'écoulement des stocks du véhicule, le retrait et la réinstallation du bec en éventail pour carburant Jet-A1. Le TMCA est retourné au bâtiment du concessionnaire de carburant, a stationné le véhicule de distribution et a éteint le moteur.

Photo 2. Inscriptions et goulotte pour carburant aviation

Il doit y avoir sur la surface des ailes, près de chaque goulotte pour carburant aviation, des inscriptions indiquant le type de carburant et le taux d'octane minimal nécessaires². Sur l'aéronef de l'événement à l'étude, à côté de 3 des goulottes pour carburant aviation, des inscriptions indiquaient le type de carburant de l'aéronef, le taux d'octane nécessaire ainsi que la capacité de carburant de l'aéronef (photo 2). L'inscription adjacente à la goulotte du réservoir de carburant principal gauche indiquait uniquement le taux d'octane et la capacité. Chacune des inscriptions était en caractères noirs sur fond blanc.

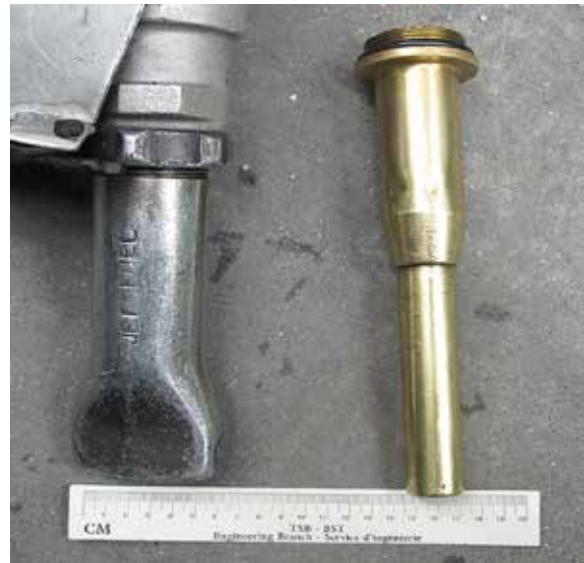
Photo 3. Exemple de bec en éventail (à gauche) et de bec à diamètre réduit (en laiton)

supplémentaires telles que le permis d'exploitation de véhicules côté piste et le permis pour le transport de matières dangereuses, ont été administrées par le gérant de l'installation exploitée par Mara-Tech à l'aéroport de Thompson. Le TMCA a obtenu le certificat de formation à la manutention de carburant aviation de Mara-Tech le 10 août 2015. En outre, le TMCA a reçu une formation pratique qui consistait à accompagner le gérant sur le terrain pour acquérir de l'expérience en avitaillement. Le TMCA a procédé à son premier avitaillement sans aide le 22 août 2015. La plupart des aéronefs que le TMCA a avitaillés nécessitaient du carburant Jet-A1. Toutefois, compte tenu des différents types d'aéronefs présents, il a été parfois nécessaire de retirer le bec en éventail pour carburant Jet-A1 afin de le remplacer par le bec à diamètre réduit.

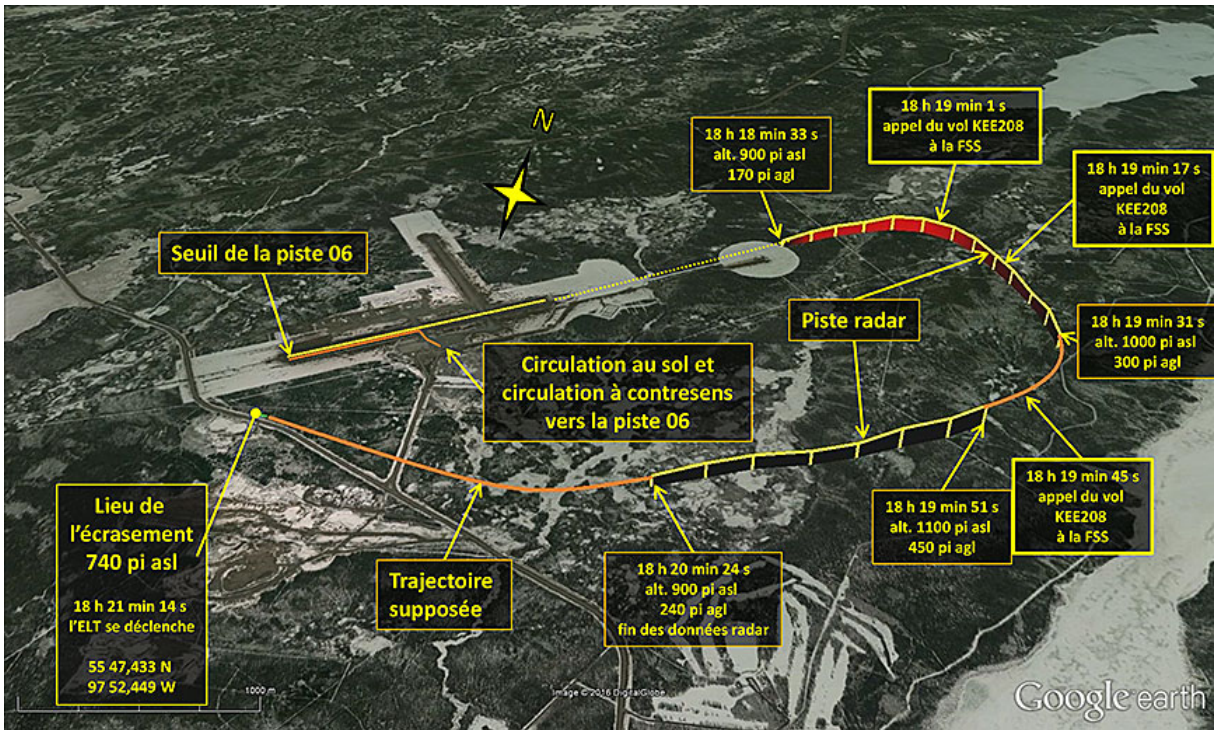
trafic prévu en entrée, on a accéléré la circulation vers la piste 06, et la course au décollage a débuté à 18 h 17 (figure 1).

À 18 h 19 min 17 s, le CdB a avisé la FSS que le vol KEE208 allait effectuer un virage en vent arrière pour rejoindre la piste 06. L'équipage voyait l'aéroport alors que l'aéronef effectuait l'étape vent arrière à 18 h 19 min 45 s. La puissance des 2 moteurs a diminué davantage et l'avion a commencé à perdre de l'altitude. Le CdB a donné comme instruction au premier officier d'effectuer un atterrissage forcé sur l'autoroute 391 et a placé le levier de commande du train d'atterrissage à la position « DOWN ». Le CdB a ensuite constaté que des véhicules approchaient sur l'autoroute et a pris les commandes de l'aéronef. Le CdB a effectué un virage vers la droite et a procédé à un atterrissage forcé contrôlé dans une zone boisée partiellement dégagée située à environ 50 mètres au nord de l'autoroute et parallèle à celle-ci. La porte de la cabine s'est ouverte sous le choc du premier contact de l'aéronef avec le relief. L'aéronef s'est immobilisé près de la fin de la zone partiellement dégagée. Sa radiobalise de repérage d'urgence (ELT) s'est activée à 18 h 21 min 14 s. La FSS a tenté à plusieurs reprises, sans succès, d'entrer en communication avec le vol KEE208.

Figure 1. Vue aérienne de l'aéroport de Thompson montrant la trajectoire du vol KEE208 tracée par radar
(Source : Google Earth, avec annotations du Bureau de la sécurité des transports)

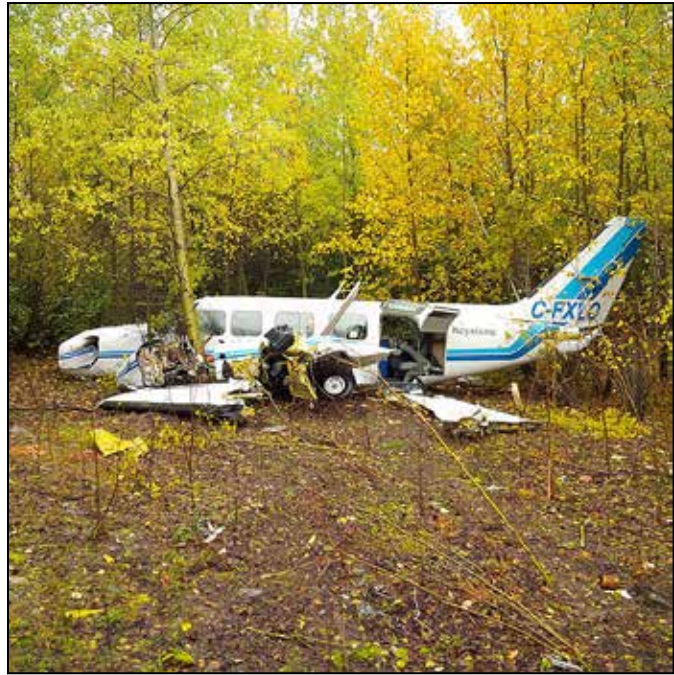
L'angle de descente de l'aéronef à travers les arbres jusqu'au point d'impact du train d'atterrissage principal était d'environ 10°; l'aéronef était en cabré, les ailes à l'horizontale. À partir du point du premier impact, l'aéronef a glissé sur une distance de 30 m avant de s'immobiliser. La longueur totale du sillon laissé par l'épave à partir du premier impact avec les arbres était d'environ 76 m. Le lieu de l'écrasement était une zone partiellement dégagée, parsemé de roches, de débris et de rebuts de métal, ce qui indiquait que cette zone était probablement un ancien dépôt.

Photo 4. Lieu de l'accident
