## **RAPPORT D'ENQUÊTE SUR LA SÉCURITÉ DU TRANSPORT AÉRIEN A1700264**

### **COLLISION AVEC LE RELIEF**

Hydro One Networks Inc.  
Airbus Helicopters AS 350 B2 (hélicoptère), C-GOHS  
Tweed (Ontario), 8 NM NNE  
14 décembre 2017

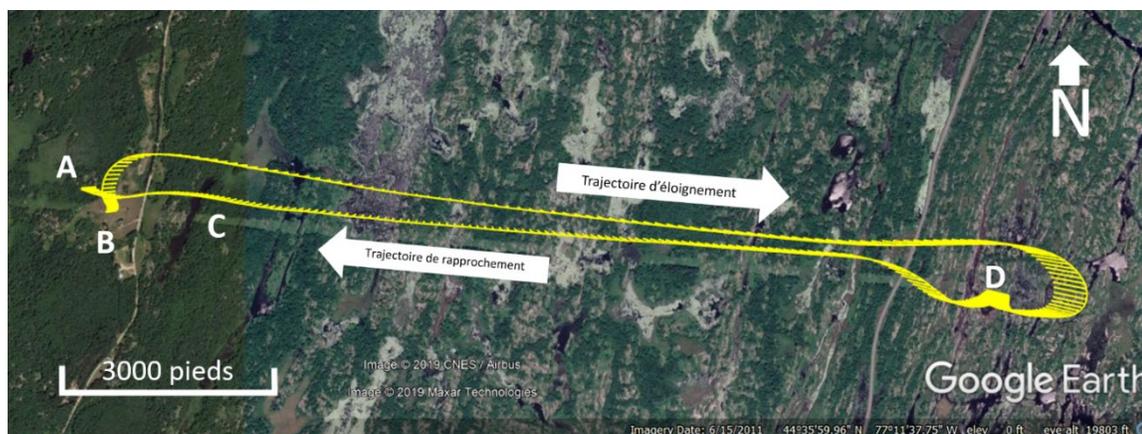
Figure 1. Trajectoire de vol de l'hélicoptère à l'étude (Source : Google Earth, avec annotations du BST)

À environ 75 pieds AGL, le rotor de queue, la boîte de transmission arrière et le plan fixe vertical se sont séparés de la poutre de queue. Le pilote a perdu la maîtrise de l'hélicoptère, qui a pris de l'altitude avant de pivoter rapidement vers la gauche et d'amorcer une descente rapide. À 11 h 46 min 42 s, l'hélicoptère a percuté les arbres avoisinants, puis le sol, à environ 400 pieds au nord-ouest du site d'atterrissage prévu (figure 1). Les 3 passagers ont été séparés de l'hélicoptère avant l'impact et ont été mortellement blessés. Le pilote a lui aussi été mortellement blessé.

- A Lieu de l'accident
- B Zone de rassemblement
- C Sac canvas
- D Pylône de transmission

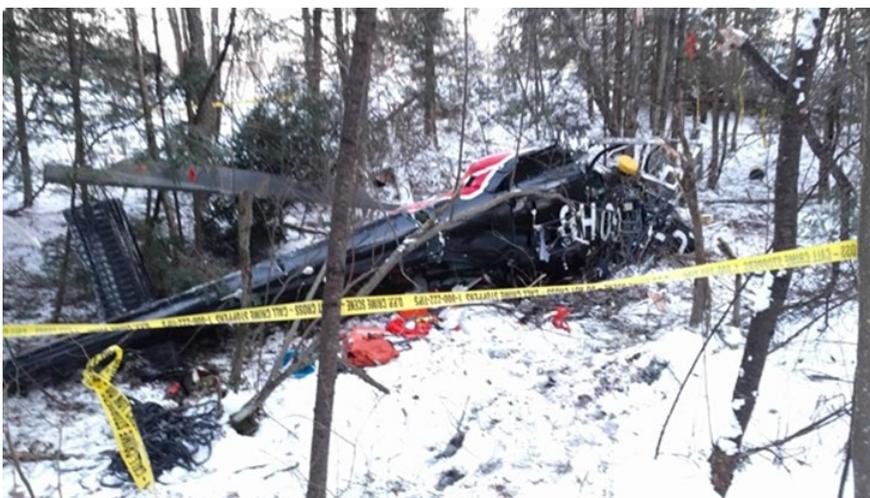
Figure 2. Site principal de l'écrasement (Source : BST)

L'hélicoptère est devenu impossible à maîtriser après la séparation du rotor de queue et du plan fixe vertical; durant sa descente rapide et incontrôlée, il a percuté des arbres avoisinants, puis le relief. L'hélicoptère a été détruit durant l'accident (figure 2).

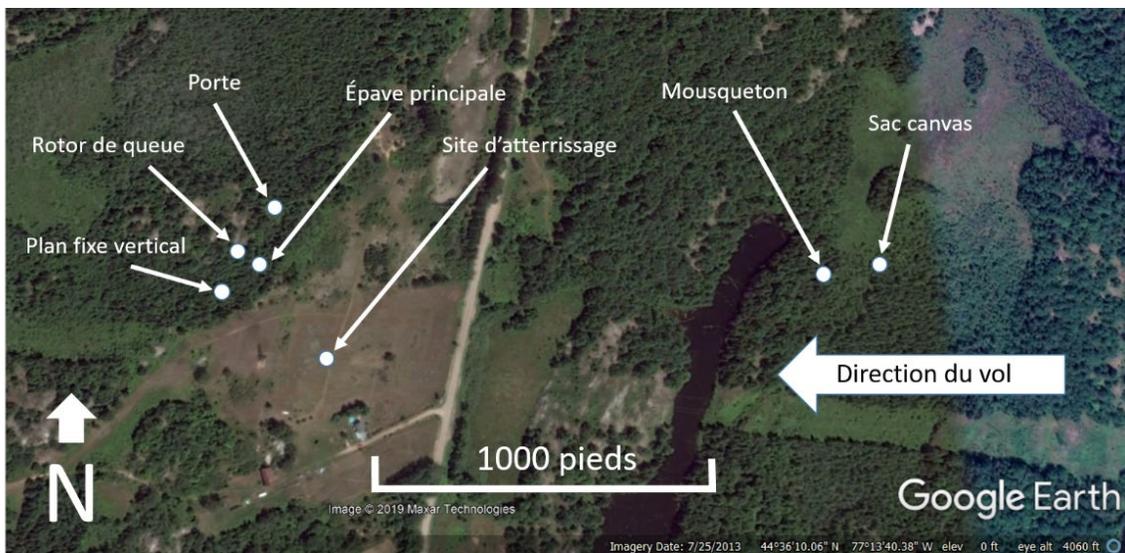
Figure 4. Site de l'écrasement (Source : Google Earth, avec annotations du BST)

L'hélicoptère s'est écrasé dans une zone boisée à environ 400 pieds au nord-ouest du site d'atterrissage prévu (figure 4). La boîte de transmission arrière a été retrouvée à 67 pieds au nord-nord-ouest du site principal de l'écrasement. Les pales de rotor étaient toujours sur l'hélicoptère. Le plan fixe vertical a été retrouvé à 144 pieds au sud-ouest du site principal de l'écrasement, l'extrémité de la poutre de queue toujours en place.

Un mousqueton brisé attaché à un morceau de sac canvas a été retrouvé à environ 1900 pieds à l'est du lieu de l'accident. Le reste du sac a été retrouvé à environ 310 pieds plus à l'est.

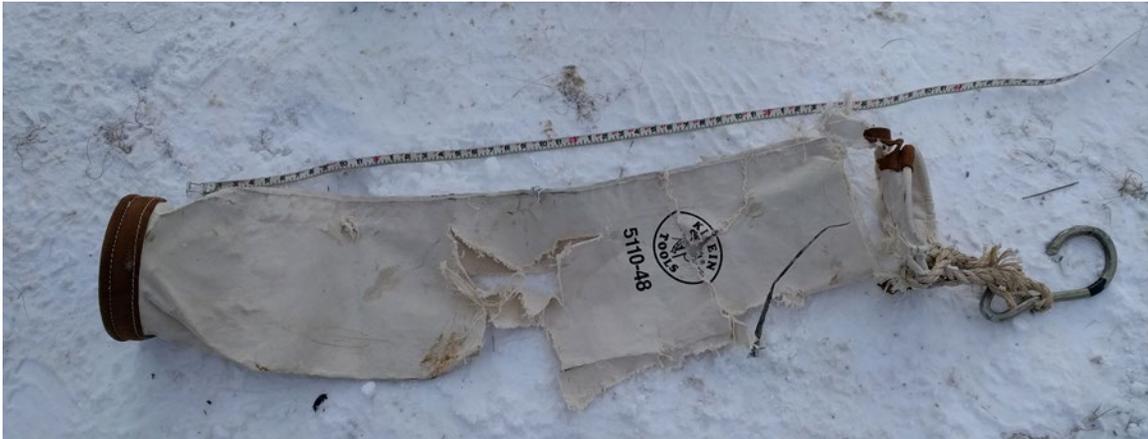
Figure 2. Sac canvas sur les lieux de l'accident (Source : BST)

Le sac canvas est un sac de toile légère en forme de tube, d'une longueur de 43 pouces, qui servait à transporter du matériel pour l'entretien des lignes. Le fond du sac était en plastique noir, et les rebords du bas et du haut étaient renforcés de cuir (figure 5). Le haut du sac comportait 2 boucles en corde de type polypropylène fixées de part et d'autre du sac en guise de poignées. L'une des boucles s'était détachée du sac et manquait.

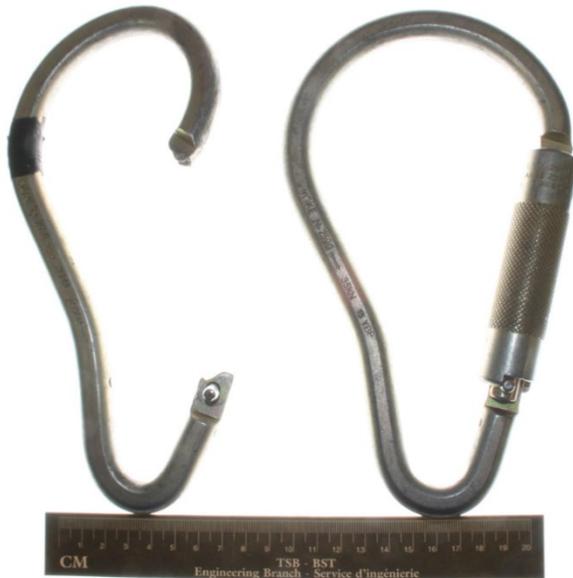
Figure 3. Vue du mousqueton en cause dans l'événement (à gauche) et d'un modèle type (à droite) (Source : BST)

Un gros mousqueton d'environ 8,5 pouces de long, servant à transporter de lourdes charges, était attaché aux poignées en corde du sac. Seul le corps du mousqueton était toujours présent; sa partie supérieure était déformée, et le doigt articulé muni d'une bague de sécurité vissable s'était séparé et manquait (figure 6).

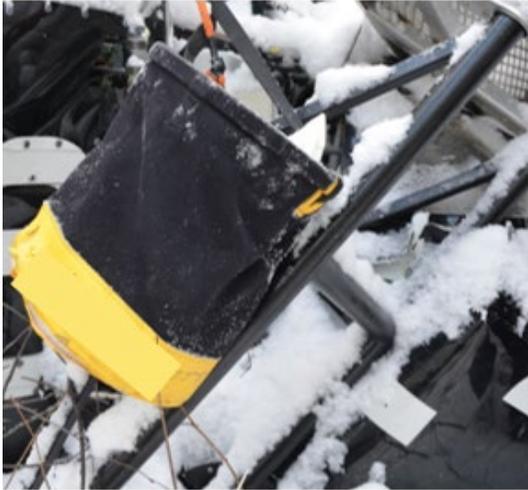
Figure 4. Sac à outils fixé à la rampe du Air Stair (Source : BST)

Deux sacs à outils ont été retrouvés sur les lieux de l'accident. L'un était fixé à la rampe du Air Stair au moyen d'un grand mousqueton (figure 7) et était intact. L'autre était lourdement endommagé et se trouvait parmi les débris sur les lieux de l'accident (figure 8). Ce sac a été arraché de son mousqueton, lequel était toujours fixé à la rampe du Air Stair.

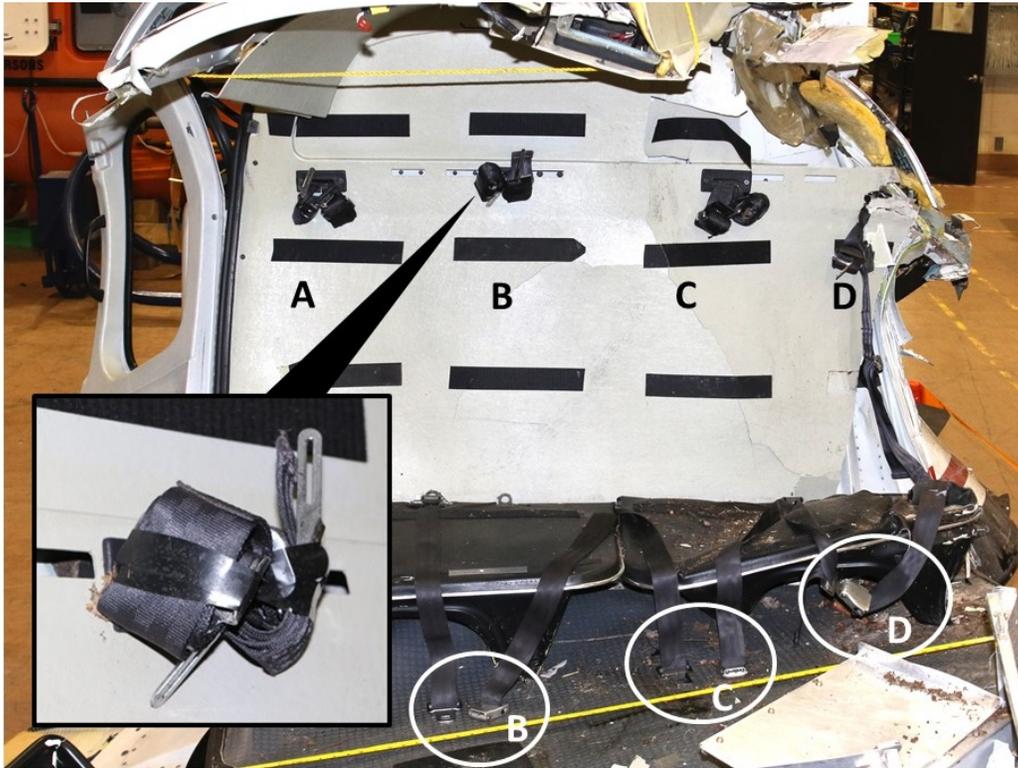
Figure 7. Le système de ceintures de sécurité sur la banquette arrière de l'hélicoptère à l'étude, avec une image insérée montrant une ceinture-baudrier enroulée et retenue avec du ruban (Source : BST)

Après l'accident, l'ensemble du système de ceintures de sécurité de la banquette arrière (figure 10) a été examiné au Laboratoire d'ingénierie du BST à Ottawa (Ontario). On a noté les faits suivants :

- La ceinture sous-abdominale du siège A avait été retirée par Hydro One pour des motifs opérationnels.
- Les sangles, boucles et loquets des 3 autres ceintures sous-abdominales (sièges B, C et D) étaient en bon état.
- Les ceintures sous-abdominales des sièges B et C étaient détachées et étirées à leur pleine longueur.
- La ceinture sous-abdominale du siège D était bouclée et étirée à environ 80 % de sa pleine longueur.
- Aucun signe ne laissait croire que les boucles des ceintures sous-abdominales des sièges B et C avaient été ouvertes de force.
- La ceinture-baudrier de chaque siège était enroulée et fixée avec du ruban isolant noir en position rétractée. Elles étaient donc inaccessibles.

Tous les sièges de la banquette arrière de l'hélicoptère en cause dans l'événement à l'étude étaient munis d'une ceinture de sécurité à 4 points qui comprenait une ceinture sous-abdominale et une ceinture-baudrier à verrouillage automatique (enrouleur à inertie). Toutefois, avant l'événement, les ceintures-baudriers de la banquette avaient été enroulées et fixées avec du ruban isolant, ce qui les a rendues inutilisables.
