Rapport d'enquête sur la sécurité du transport aérien A18C0018

DÉFAILLANCE DES FREINS ET COLLISION AU SOL

Cessna Citation Bravo 550 privé, N4AT

Morningstar Partners Ltd., Bombardier CL-600-2B16, C-FXWT

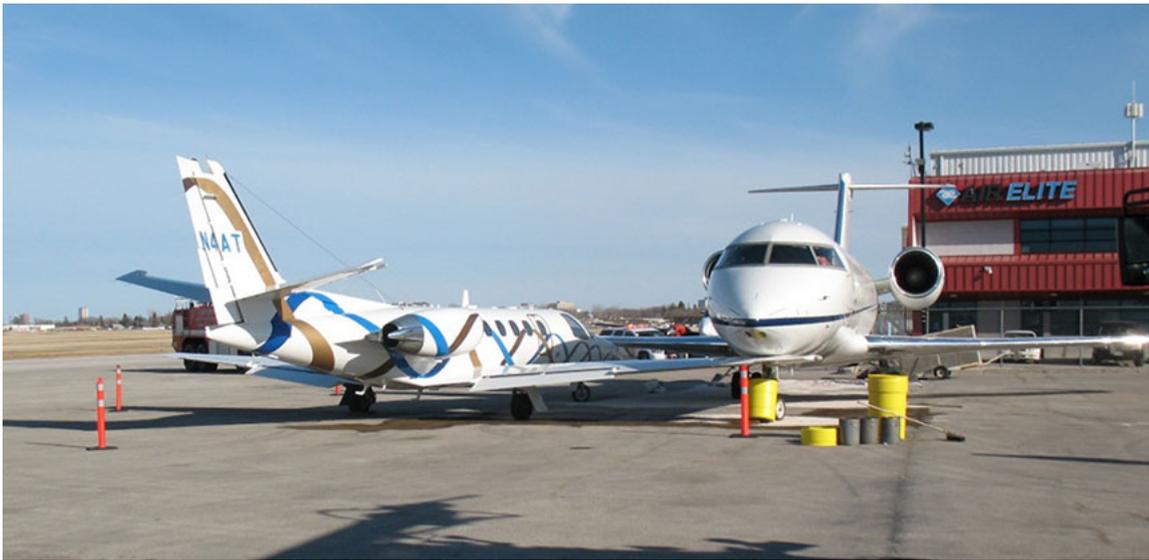
L'aile droite du Cessna a ensuite percuté le train avant d'un aéronef Bombardier CL-600-2B16 (Challenger 605) de Morningstar Partners Ltd. (immatriculé C-FXWT, numéro de série 5824), qui était stationné face au Cessna. Lorsque l'aile droite du Cessna est entrée en contact avec le train avant du Challenger 605, le Cessna a pivoté vers la droite et son train avant a touché l'aile droite du Challenger 605 (figure 1).

Figure 1. Lieu de la collision, montrant le N4AT (à gauche) et le C-FXWT (à droite)

La collision a causé des dommages importants aux deux aéronefs.

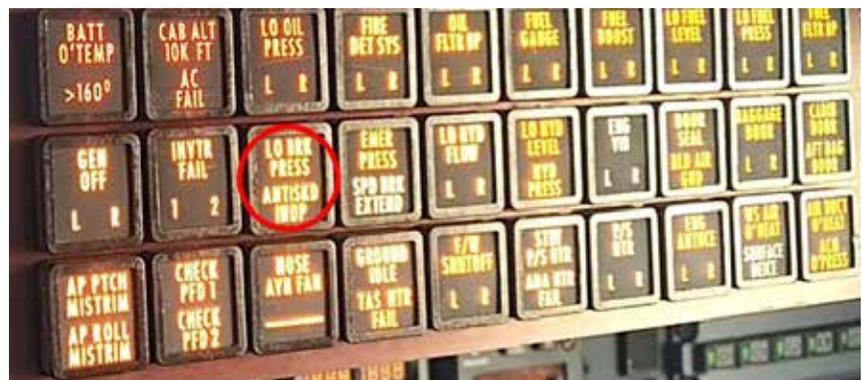
La pression hydraulique du circuit de freinage antidérapant à assistance par servofrein est fournie par une pompe hydraulique actionnée par un moteur électrique. Le moteur est commandé par un manoccontacteur qui s'ouvre lorsque la pression du circuit atteint 1300 lb/po² et se ferme à 900 lb/po². Un accumulateur incorporé permet de maintenir la pression du circuit lorsque la pompe ne fonctionne pas. Lorsque la pression du circuit chute sous 750 lb/po², un manoccontacteur de basse pression se ferme et allume le voyant ambré LO BRK PRESS (basse pression de frein) sur le panneau annonciateur (figure 2).

Figure 2. Panneau annonciateur en mode de test, tous voyants allumés, avec le voyant LO BRK PRESS encadré

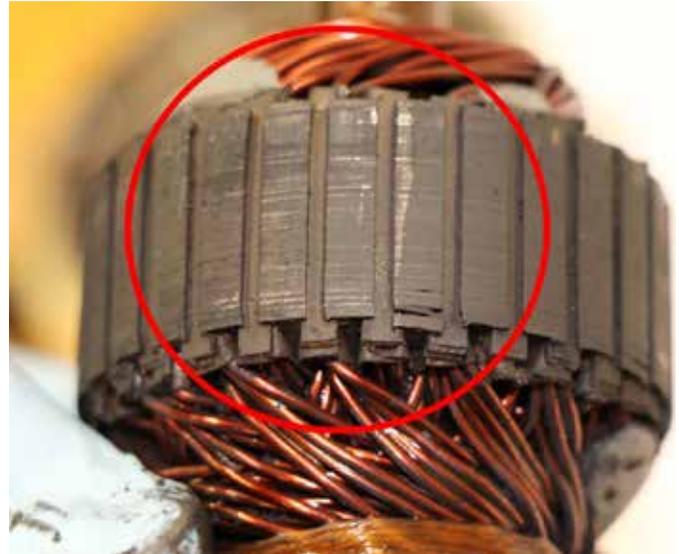
Figure 3. Éraflures sur l'induit

L'examen de l'aéronef sur place par le BST et les essais en laboratoire réalisés par la suite sur l'ensemble moteur et pompe hydraulique ont permis de constater que celui-ci était inopérant. Le démontage du moteur a révélé une usure excessive des paliers d'induit et des éraflures sur l'induit (figure 3) et le stator (figure 4). Ces éraflures indiquent qu'il y aurait eu frottement et grippage de l'induit contre le stator.

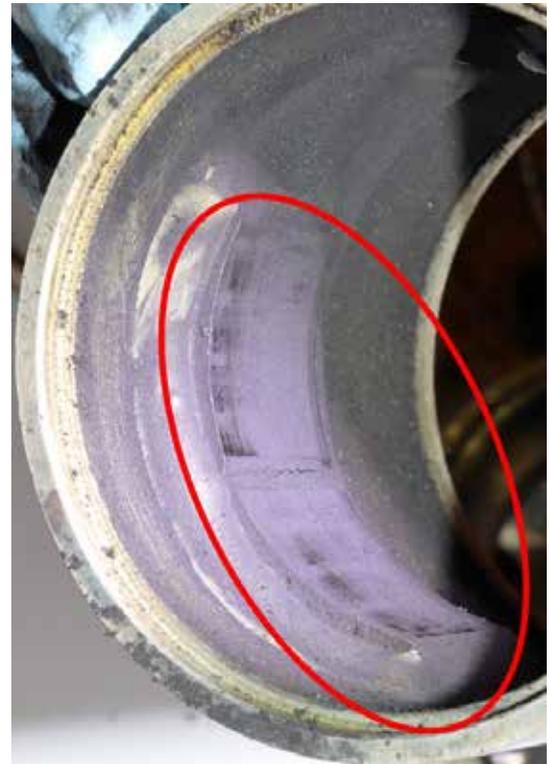
Figure 4. Éraflures sur le stator

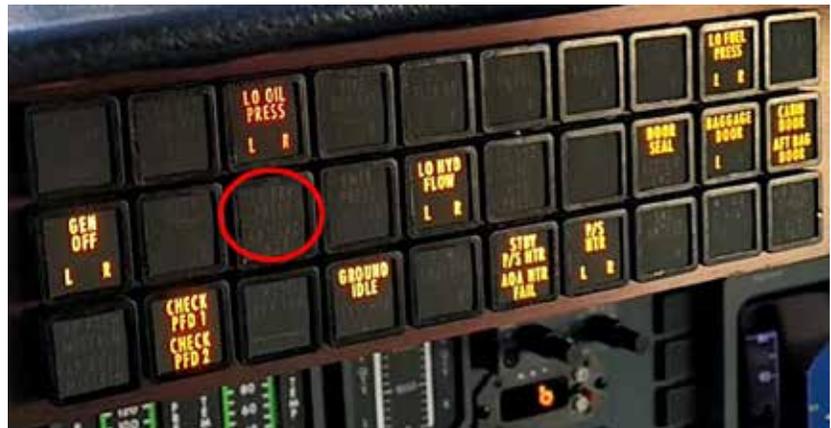
L'examen sur place a révélé que le voyant LO BRK PRESS du panneau annonciateur ne s'allumait pas lorsque la pression de frein était inférieure à 750 lb/po² (figure 5).

révélé que celui-ci restait toujours ouvert⁵. Une analyse plus poussée a révélé une contamination interne par du liquide hydraulique et des dommages au joint d'étanchéité secondaire. On a découvert que la plaque de pression était grippée en position ouverte, probablement en raison de corrosion causée par le liquide hydraulique. L'ouverture du contacteur empêchait le voyant de basse pression de servofrein sur le panneau annonciateur de s'allumer en cas de basse pression.

Figure 5. Panneau annonciateur durant l'examen sur place de l'aéronef en cause
