## Rapport d'enquête sur la sécurité du transport aérien A18O0150

### COLLISION EN VOL

Cessna 150G, C-FGMZ (privé)  
et  
NLG Air Inc.  
Piper PA-42 Cheyenne III, C-FCSL  
Aéroport d'Ottawa/Carp (Ontario), 1,3 nm S  
4 novembre 2018

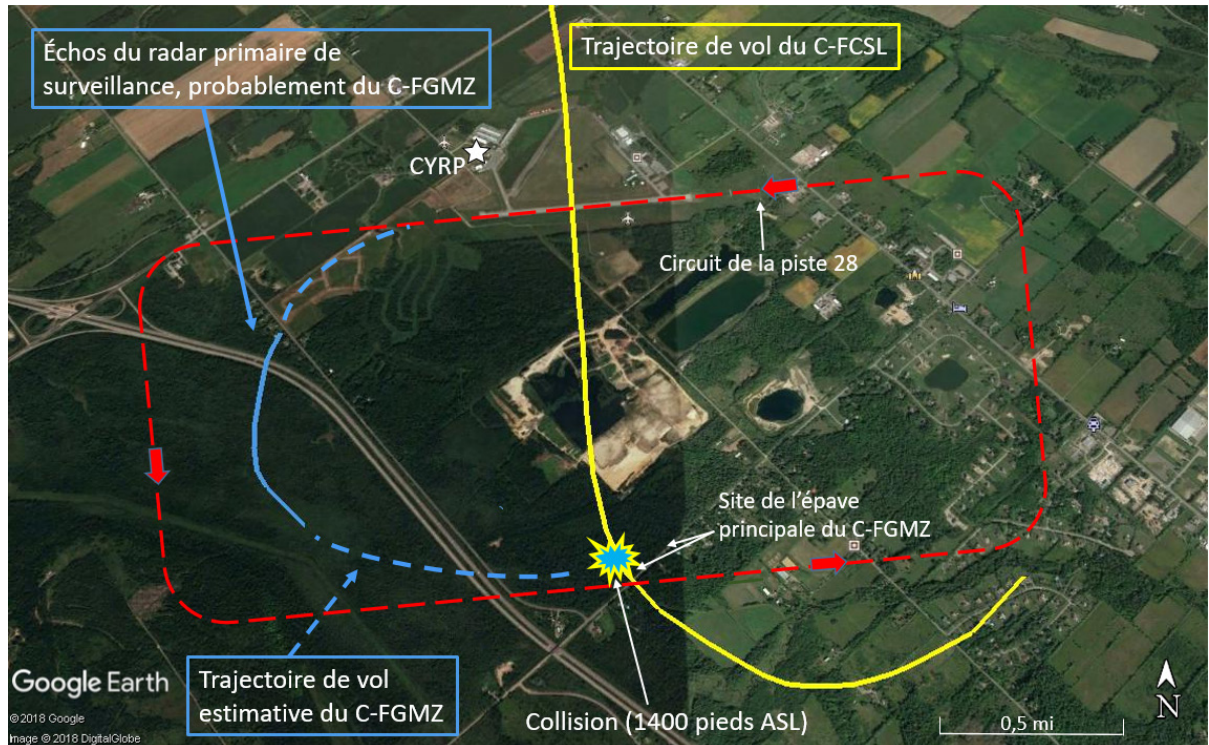
À 10 h 10, le Piper était en approche de l'aéroport à partir du nord. Il avait survolé la piste 10/28 à l'altitude de circuit pour entrer à mi-chemin de l'étape vent arrière du circuit pour atterrir sur la piste 28. C'est à ce moment que les 2 avions sont entrés en collision, à quelque 1400 pieds ASL et à environ 1,3 mille marin (nm) au sud de l'aéroport (figure 1). Le pilote du Piper n'a pas vu le Cessna alors qu'il survolait l'aéroport. L'enquête n'a pas permis de déterminer si le pilote du Cessna a vu le Piper et s'il a exécuté une manœuvre d'évitement avant la collision.

Figure 1. Trajectoires de vol du Piper (C-FCSL) et du Cessna (C-FGMZ). La section extérieure de l'aile gauche du C-FGMZ a été retrouvée à 635 pieds au sud-ouest du site de l'épave principale. (Source : Google Earth, avec annotations du BST)

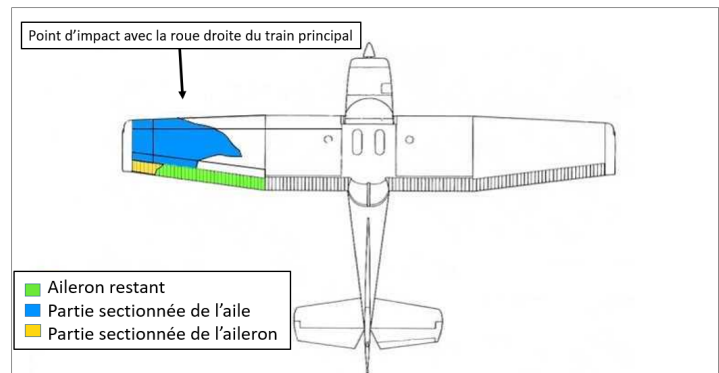
L'enquête a permis de déterminer qu'au moment de la collision, l'aile gauche du Cessna a percuté la roue du train d'atterrissage principal droit sorti du Piper à 5,75 pieds de la nervure d'aile extérieure gauche du Cessna. Les dommages attribuables au choc sur le bord d'attaque de l'aile indiquent que ce dernier a heurté la face extérieure de la roue du Piper, presque perpendiculairement à l'axe longitudinal du Piper.

Les dommages causés à la structure de l'aile ont entraîné la fragilisation et la séparation subséquente de la section extérieure de l'aile et de l'aileron (figure 2). L'avion était alors impossible à maîtriser et a rapidement amorcé un piqué prononcé avant de percuter le relief dans une assiette quasi verticale. L'avion a été détruit par la force de l'impact et l'incendie qui a suivi.

**Figure 2. Dommages causés au Cessna en vol (Source : Cessna Aircraft Company, avec annotations du BST)**
