## **RAPPORT D'ENQUÊTE SUR LA SÉCURITÉ DU TRANSPORT AÉRIEN A18Q0186**

### **COLLISION AVEC LE RELIEF**

Eurocopter EC120B (hélicoptère), C-FSII  
Sainte-Agathe-des-Monts (Québec), 5 NM W  
19 novembre 2018

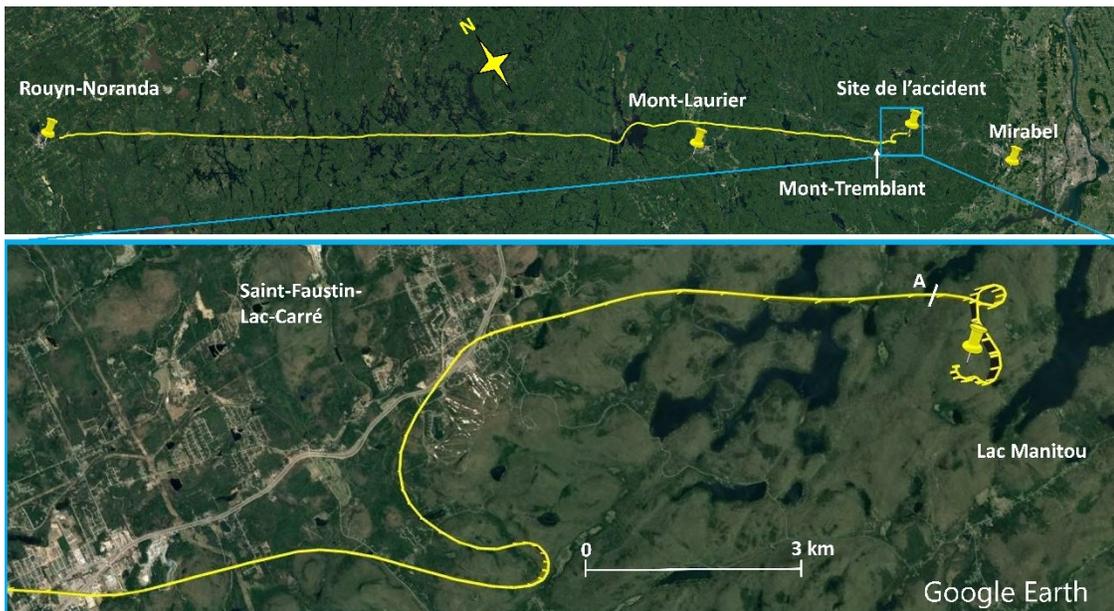
Figure 2. Route de C-FSII selon les données GPS (partie supérieure), avec agrandissement du lieu de l'accident (partie inférieure) (Source : Google Earth, avec annotations du BST. Source des données de carte : Landsat / Copernicus)

Le GPS portatif a été retrouvé et analysé. Les données de navigation relatives aux vols récents, dont le vol en cause, ont été extraites avec succès par les spécialistes du Laboratoire d'ingénierie du BST. Les données recueillies montrent que la route était principalement en ligne droite à une altitude moyenne de 1000 pieds AGL jusqu'aux environs de Mont-Tremblant (Québec) (figure 2).

Une fois au sud-est de Mont-Tremblant, l'élève-pilote a suivi une route qui n'était plus linéaire, et son altitude moyenne a été réduite à 900 pieds AGL dans un premier temps, puis à 500 pieds AGL à partir du point A (figure 2). Les données GPS indiquent d'importantes variations de la vitesse-sol et de l'altitude AGL avant l'impact (figure 3). Le dernier virage a été effectué en descente à un taux moyen de 475 pi/min. Le GPS a enregistré la dernière donnée à 12 h 32 min 54 s près du lieu de l'écrasement.

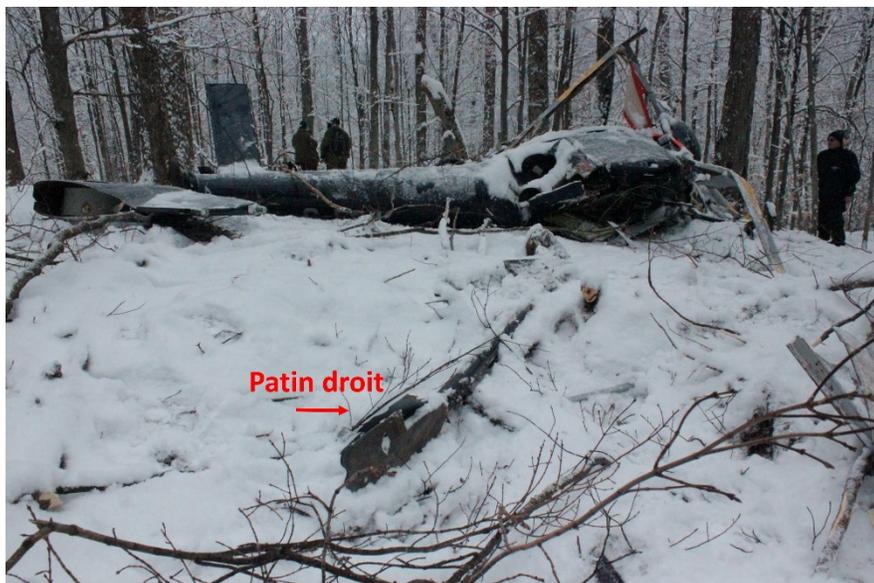
Figure 4. L'épave de C-FSII (Source : BST)

L'aéronef a été retrouvé sur le côté droit (figure 4). Les portes et le toit ont été arrachés au cours de la descente à travers les arbres. Le tableau de bord a été arraché et s'est retrouvé coincé sous le nez de l'aéronef, qui a été lourdement endommagé. Le mât principal et la tête rotor étaient toujours attachés à la boîte d'engrenages principale et, comme le moteur, présentaient peu de dommages apparents. Les pales du rotor principal présentaient des dommages typiques d'un impact alors qu'elles étaient en rotation. La poutre de queue, quoiqu'endommagée, était encore attachée au fuselage. Le rotor arrière (de type fenestron) et son carénage se sont séparés de la poutre de queue à la suite d'un impact avec un arbre.

Le patin droit, qui a été retrouvé à environ 16 pieds de l'épave, et les déformations du plancher de la cabine de pilotage suggèrent un premier point d'impact, suivi d'un rebond et, enfin, l'immobilisation de l'hélicoptère sur son côté droit, dans l'axe approximatif de la route. Des signes d'impact avec la cime des arbres étaient visibles le long de la trajectoire à environ 85 pieds de l'épave. L'angle d'impact a été estimé à  $16^\circ$  sur un cap de  $120^\circ$  magnétique.

À leur arrivée sur les lieux, plus de 45 heures après l'accident, les enquêteurs du BST ont relevé de minces traces de givrage sur le bord d'attaque de l'une des pales du rotor principal. Ils n'ont cependant constaté aucune autre trace de givrage sur l'épave.

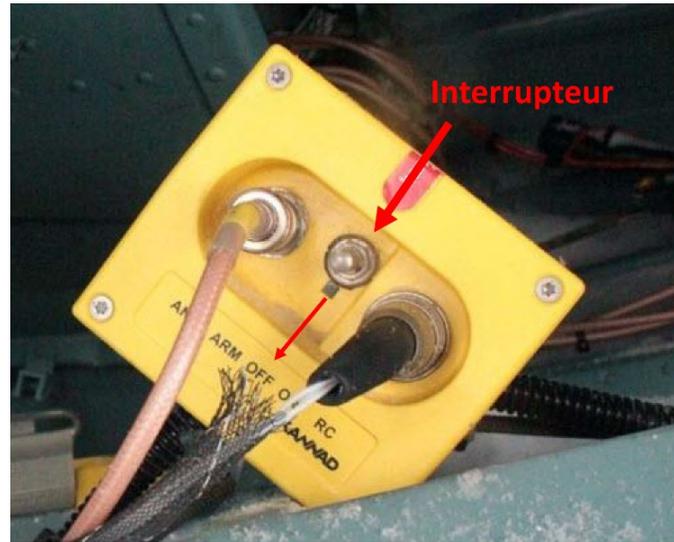
Figure 5. L'ELT de C-FSII, telle qu'elle a été retrouvée après l'événement, montrant l'interrupteur réglé à OFF (Source : BST)

L'enquête n'a pas permis de déterminer pourquoi l'interrupteur était à la position OFF.
