# Rapport d'enquête sur la sécurité du transport aérien A19A0025

## IMPACT SANS PERTE DE CONTRÔLE

Piper PA-46-350P, N757NY

1<sup>er</sup> mai 2019

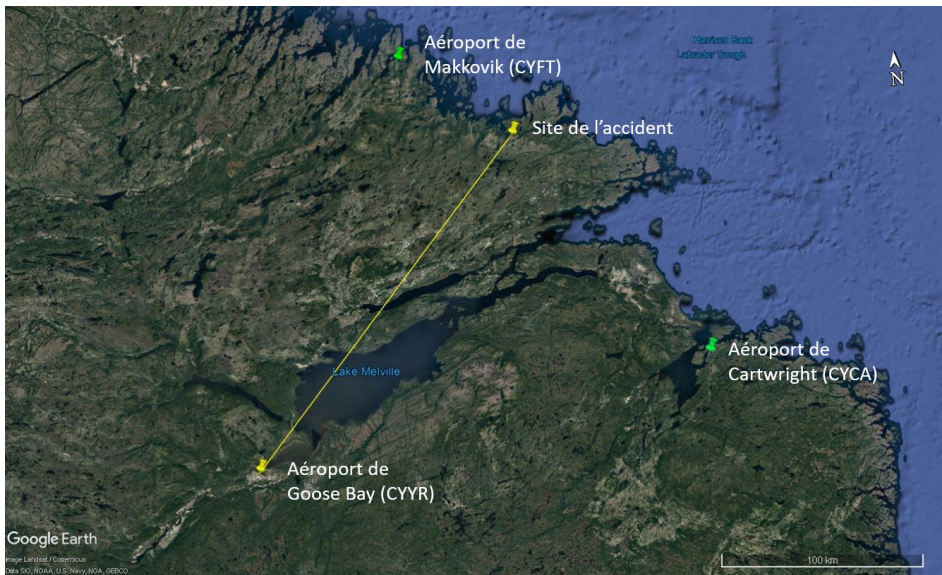
Le 1<sup>er</sup> mai 2019, à 7 h 23<sup>3</sup>, l'avion a quitté CYR selon un plan de vol VFR directement à destination de BGBW. Le pilote convoyeur, qui était le commandant de bord, occupait le siège de gauche, et le copropriétaire occupait le siège de droite. L'avion est monté à 2000 pieds ASL et a suivi une trajectoire directe vers sa destination. L'altitude et le cap n'ont pas changé de façon notable en route; il est donc probable que le pilote automatique était embrayé. À 8 h 16, l'avion a percuté une colline enneigée de 2250 pieds d'élévation, située à 35 milles marins (NM) au sud-est de l'aéroport de Makkovik (CYFT) (Terre-Neuve-et-Labrador) (figure 1).

Figure 1. Trajectoire du vol à l'étude (Source : Google Earth, avec annotations du BST)
