RAPPORT D'ENQUÊTE SUR LA SÉCURITÉ DU TRANSPORT AÉRIEN A19C0070

Perte de puissance des deux moteurs lors de la montée initiale

North Star Air Itée
Aéronef Douglas DC-3C de Basler Turbo Conversions TP67, C-FKGL
Lac Eabamet (Ontario)
21 juin 2019

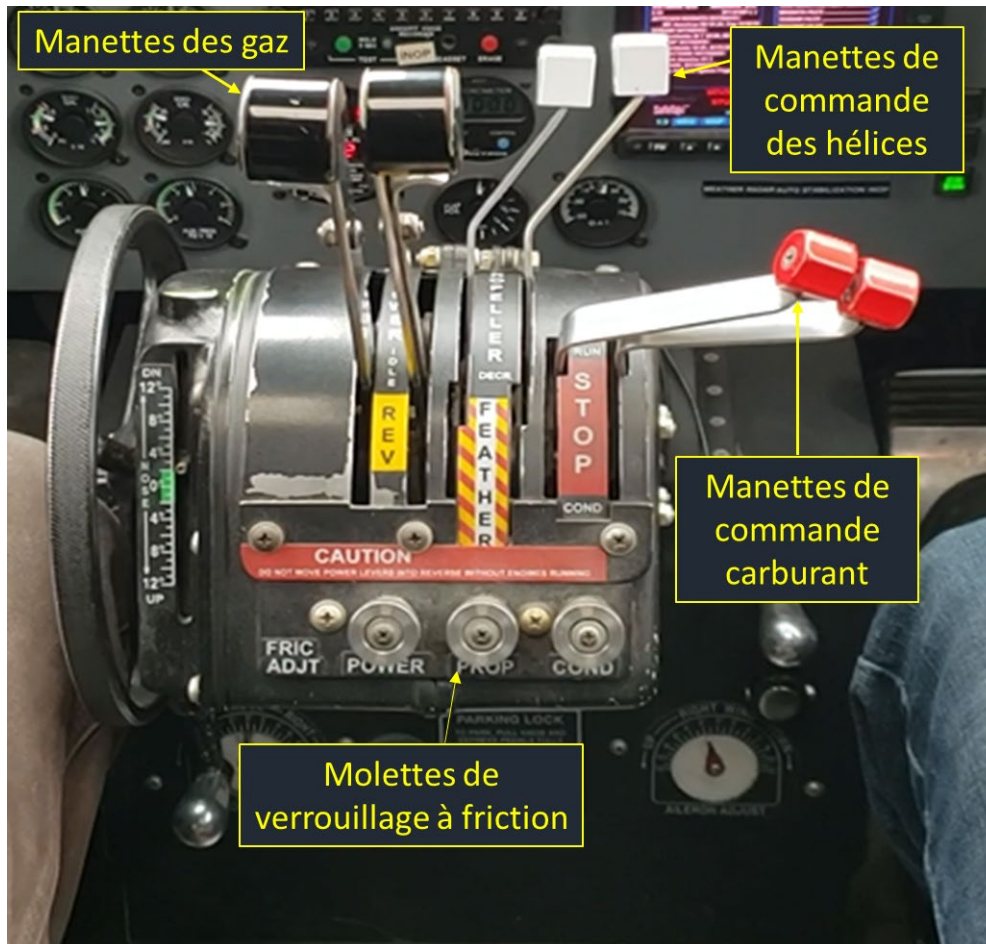
Figure 2. Image du bloc manette montrant les manettes des gaz, les manettes de commande des hélices, les manettes de commande carburant et les molettes de verrouillage à friction (Source : BST)

Les manettes de commande carburant de cet aéronef sont situées en retrait à la droite du bloc manette et sont inclinées vers le siège droit. Cette mise en retrait vise à ce que ces manettes ne fassent pas obstacle à l'utilisation des manettes de commande des hélices. Les manettes de commande carburant arrêtent le débit de carburant vers les moteurs lorsqu'elles sont abaissées (à la position STOP [arrêt]). Pour alimenter les moteurs en carburant, les manettes de commande carburant doivent être relevées (à la position RUN [en marche]) et maintenues dans cette position au moyen d'une butée. De par sa conception, la manette de commande carburant oblige les membres de l'équipage de conduite à effectuer un mouvement le long de 2 axes; pour abaisser la manette de commande carburant et ainsi la dégager de la butée, le pilote doit déplacer la manette légèrement vers la gauche, puis vers le bas. De cette façon, il est possible d'abaisser les 2 manettes de commande carburant en même temps et avec une seule main.

L'analyse de la signature acoustique indique une perte de puissance des 2 moteurs en même temps, ce qui laisse croire que les manettes de commande carburant ont accidentellement été réglées à la position STOP peu après la commande du train d'atterrissage.

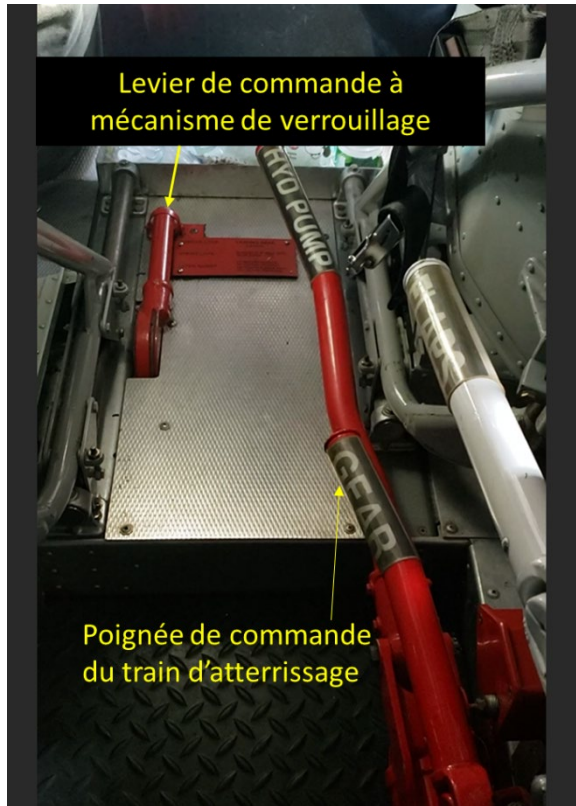
Figure 3. Poignée de commande du train d'atterrissage principal et levier de commande à mécanisme de verrouillage (Source : BST)

L'emplacement des poignées peut engendrer différents défis ergonomiques étant donné que certains pilotes pourraient avoir besoin de se pencher ou de se tourner pour les atteindre. Lorsque le pilote du siège gauche doit rentrer le train d'atterrissage, il déverrouille le levier de commande à mécanisme de verrouillage en appuyant sur celle-ci avec sa main droite avant de la pousser vers l'avant avec un doigt. Le pilote dans le siège gauche tire ensuite la poignée vers le haut. Il se tourne ensuite vers l'arrière et soulève d'une main (la main droite) la poignée de commande du train d'atterrissage.

Le pilote du siège gauche pourrait utiliser sa main gauche pour se stabiliser. Cependant, il n'existe aucune poignée ou position recommandée pour la main gauche du pilote lorsque celui-ci se tourne vers l'arrière pour soulever, avec sa main droite, la poignée du train d'atterrissage. Le pilote peut donc placer sa main gauche à proximité du bloc manette ou sur celui-ci.

Sur le type d'aéronef à l'étude, le pilote qui rentre le train d'atterrissage doit se pencher et/ou se tourner pour atteindre le levier de commande à mécanisme de verrouillage et la poignée de commande du train d'atterrissage. Il doit ensuite lever la poignée de commande du train d'atterrissage d'une seule main. Étant donné qu'aucune poignée ou position n'a été prévue pour la main opposée des pilotes qui tentent de se stabiliser lorsque nécessaire, comme pendant la montée initiale, il y a une probabilité accrue que le pilote place la main en question sur le bloc manette et qu'il déplace une commande par accident.

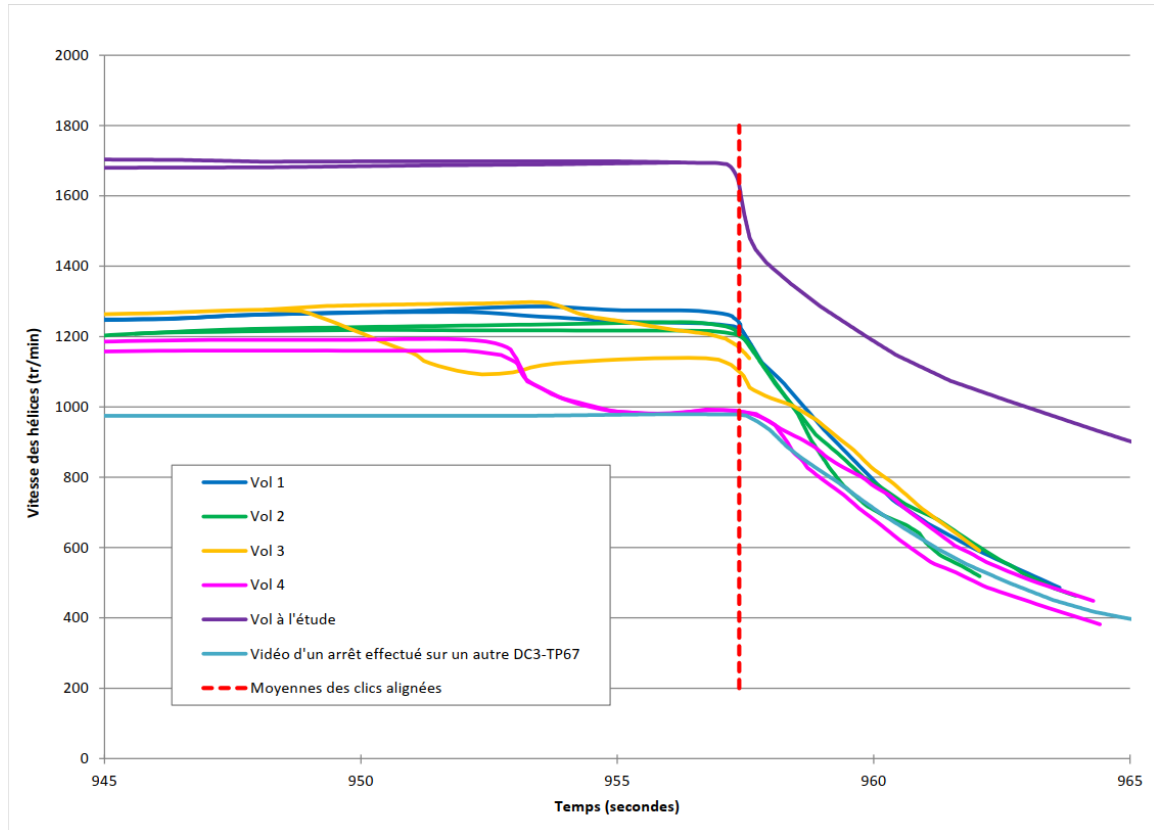
Figure 4. Comparaison de la diminution de la vitesse des hélices pendant le vol à l'étude, des 4 précédents arrêts de moteur normaux et de la vidéo d'un arrêt effectué sur un autre aéronef DC3-TP67 de North Star Air à un moment commun (Source : BST)

Dans le cadre du vol à l'étude, on a remarqué une diminution rapide de la vitesse des hélices peu après le décollage. Aucune différence n'a été observée dans les vitesses des hélices des différents moteurs alors que la vitesse des hélices diminuait, ce qui suggère une perte simultanée de la vitesse d'hélice des 2 moteurs.

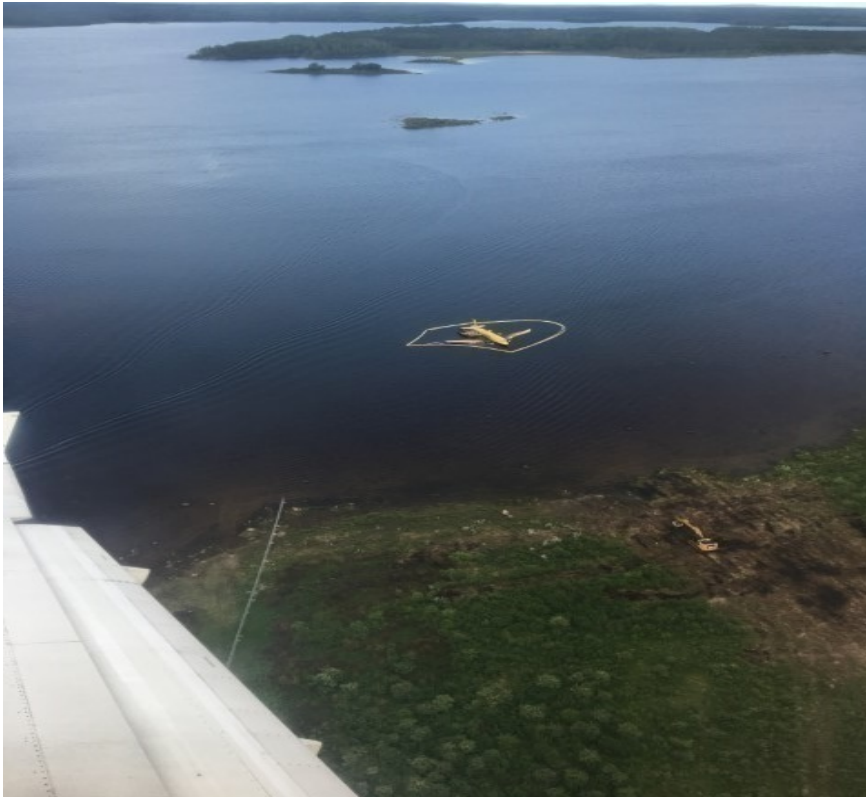
Figure 5. Aéronef à l'étude sur le lac Eabamet au moment de la récupération
(Source : Pratt & Whitney Canada)

Les enquêteurs sont arrivés sur les lieux alors que l'aéronef était partiellement submergé et ont effectué un examen de l'aéronef (figure 5). Le bord d'attaque de l'extrémité gauche de l'aile avait subi des dommages par écrasement correspondant aux dommages subis par l'aile gauche en frappant l'eau (figure 6).

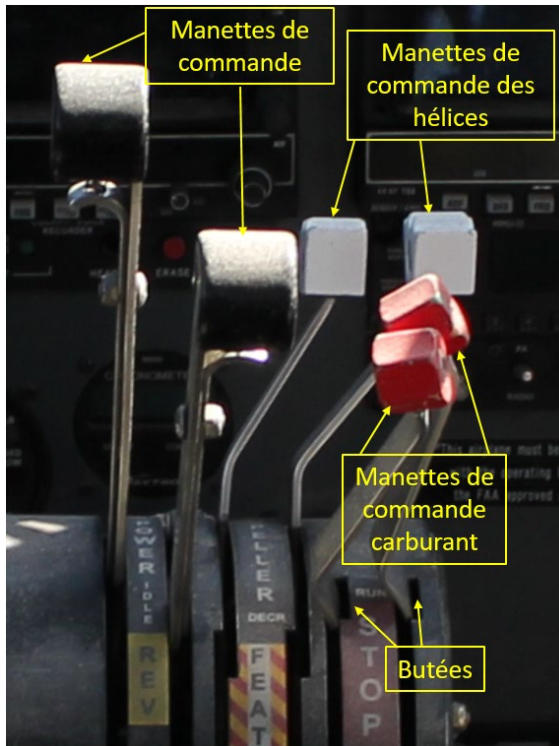
Figure 7. Bloc manette avec les manettes et les butées identifiées à l'aide d'étiquettes
(Source : BST)

L'examen initial du bloc manette (figure 7) a permis d'indiquer ce qui suit :

Une vérification de la continuité des commandes du bloc manette relativement à leurs accessoires de commande des moteurs a été effectuée. Aucune défaillance n'a été relevée.
