RAPPORT D'ENQUÊTE SUR LA SÉCURITÉ DU TRANSPORT AÉRIEN A19Q0091

PERTE DE MAÎTRISE AU DÉCOLLAGE ET IMPACT AVEC LE SOL

Cargair Itée
Piper PA-23-250 Aztec, C-GDUL
Aéroport de Trois-Rivières (Québec)
18 juin 2019

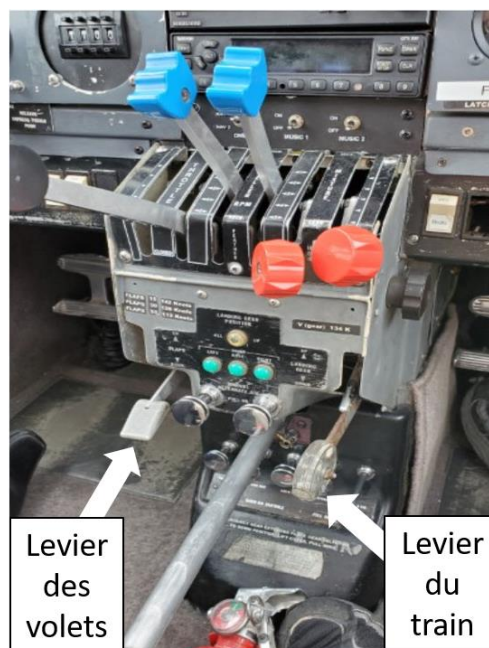
Figure 2. Vue des leviers des volets et du train d'atterrissage (Source : BST)

Lors du vol à l'étude, pour une raison indéterminée, le levier du train d'atterrissage n'est pas revenu à la position centrale, ce qui a eu pour effet de bloquer la rétraction des volets (annexe B). À l'occasion, le levier du train d'atterrissage ne revenait pas automatiquement à la position centrale sur certains Piper PA-23-250 de Cargair ltée. Généralement, cette anomalie était intermittente : l'instructeur remplaçait le levier du train à la position centrale et, par la suite, le levier revenait à la position centrale lors des mouvements subséquents du train. L'examen des dossiers techniques de l'aéronef à l'étude a permis de constater qu'une défectuosité similaire du levier du train avait été consignée au mois de décembre 2018. Aucune autre défectuosité similaire n'a été consignée depuis.

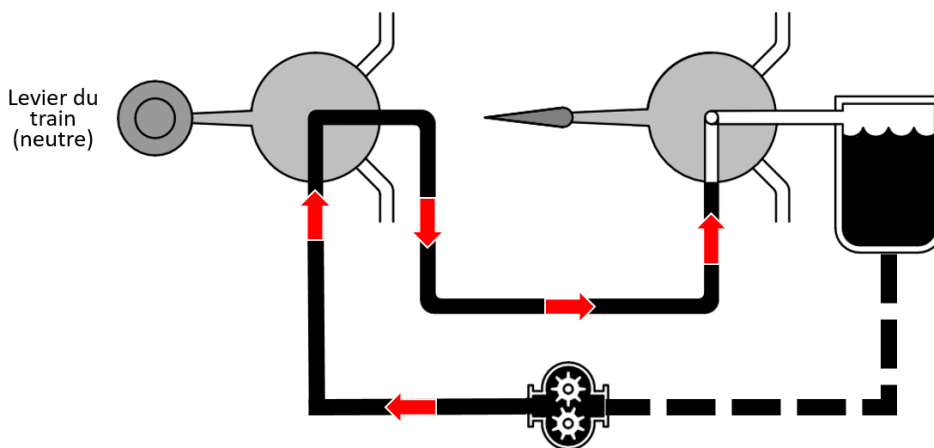
Figure 4. Circuit hydraulique simplifié avec le levier du train d'atterrissage en position centrale, permettant la pression hydraulique de se rendre aux volets (Source : BST)

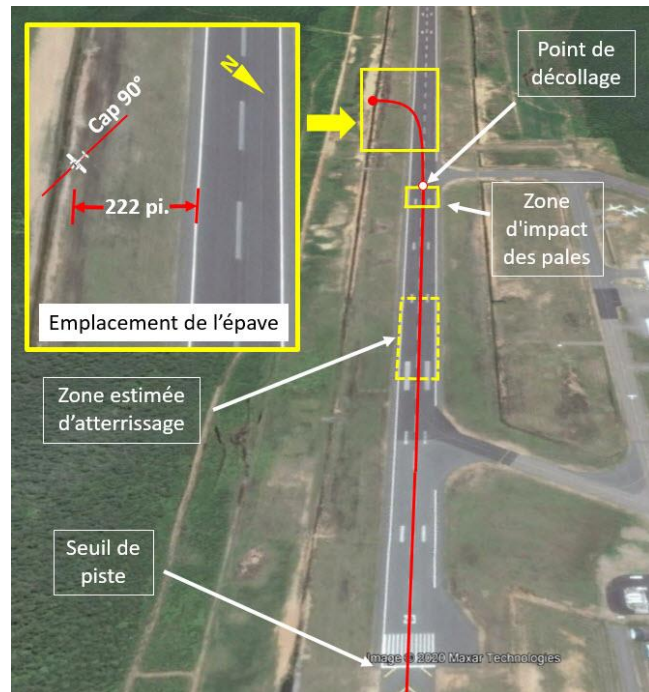
L'examen de la piste 23 a permis de constater qu'il y avait 73 marques d'impact causées par les pales de l'hélice du moteur gauche et 65 marques d'impact causées par les pales de l'hélice du moteur droit. Les premières marques ont été relevées à 2980 pieds du seuil de la piste et les marques subséquentes s'étaient étalées sur une distance d'environ 200 pieds (figure 9).

Figure 9. Piste 23 à CYRQ, avec image en médaillon montrant l'emplacement de l'épave (Source : Google Earth, avec annotations du BST)
