## Rapport d'enquête sur la sécurité du transport aérien A19W0099

### COLLISION EN VOL

Cessna 182N (C-FPZE)

Schleicher ASK 21 (planeur) (C-FLTY)

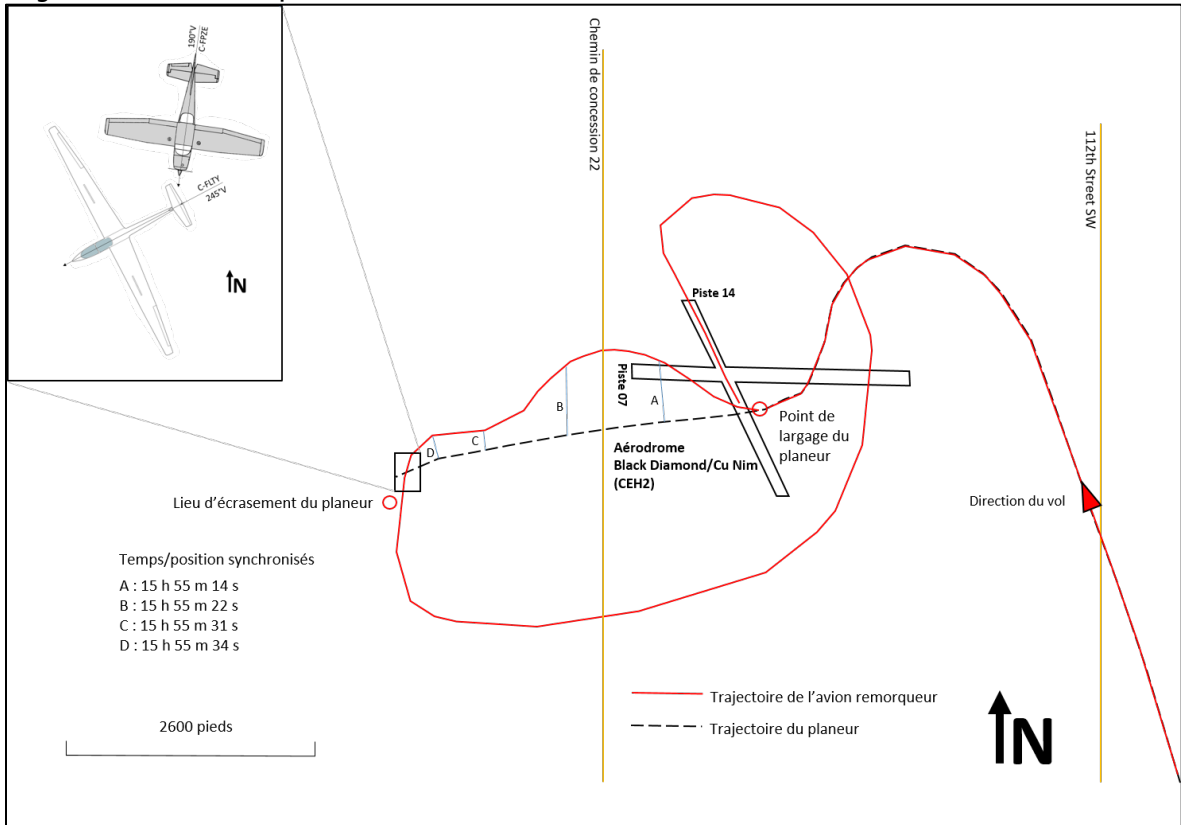
Lorsque le planeur s'est détaché de l'avion remorqueur, à mi-chemin du second virage à inclinaison moyenne à une altitude d'environ 6100 pieds ASL, l'équipage de conduite du planeur a suivi un cap approximatif de 270 °V. En se détachant durant un virage vers la droite, le planeur ne se trouvait pas dans une position où le pilote de l'avion remorqueur s'attendait à le voir, c'est-à-dire derrière lui sur sa droite (figure 1).

À 15 h 55, alors que les aéronefs se trouvaient à 0,5 mille marin (NM) au sud-ouest du seuil de la piste 07 et à une altitude d'environ 6075 pieds ASL, l'hélice de l'avion remorqueur a percuté l'empennage de queue du planeur. En tout, 34 secondes s'étaient écoulées entre le largage du planeur et la collision.

Figure 1. Aperçu des trajectoires de vol de l'avion remorqueur et du planeur, avec en médaillon un diagramme montrant les positions des aéronefs au moment de la collision (Source : BST)
