RAPPORT D'ENQUÊTE SUR LA SÉCURITÉ DU TRANSPORT AÉRIEN A19W0105

IMPACT SANS PERTE DE CONTRÔLE

Alkan Air Ltd.
Cessna 208B Grand Caravan, C-FSKF
Mayo (Yukon), 25 NM ENE
Le 6 août 2019

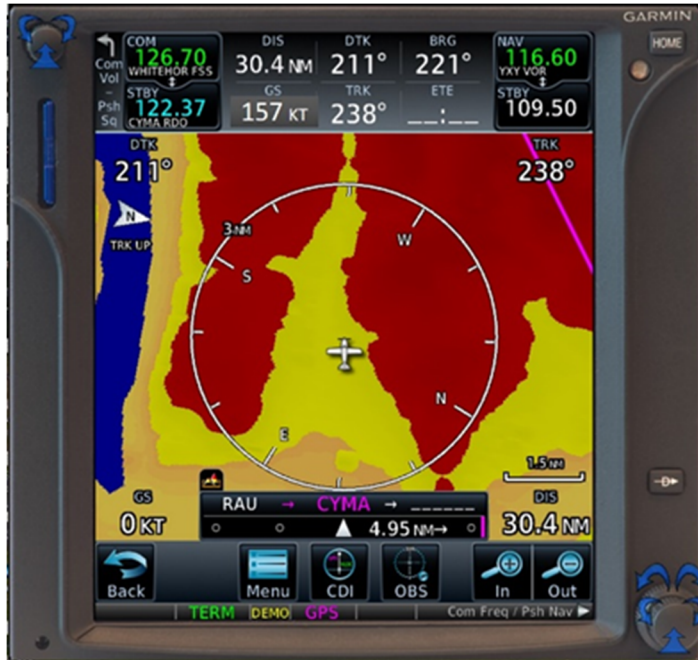
Figure 1. Affichage de simulateur de GTN 750 montrant la représentation du relief en fonction des données GPS au moment d'entrer dans le ruisseau Granite à 4000 pieds ASL. La ligne magenta est l'itinéraire direct entre la bande d'atterrissage de Rau et CYMA (Source : Garmin, avec annotations du BST).

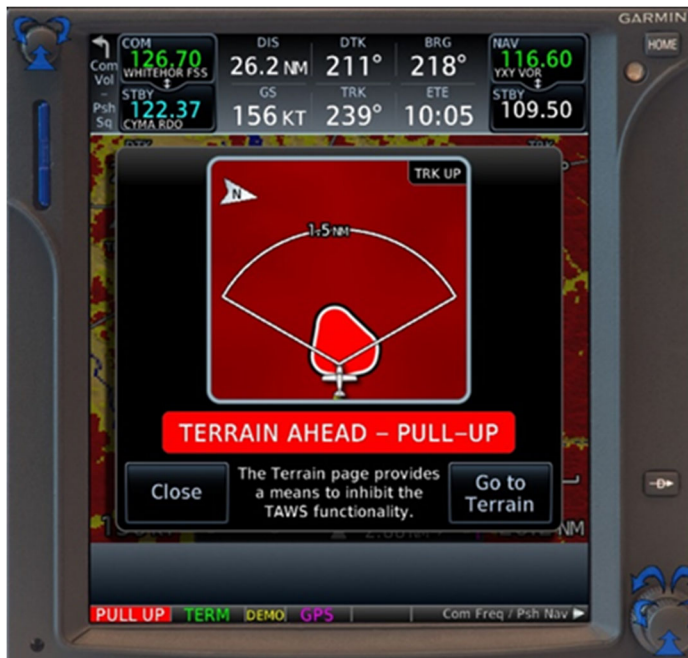
Figure 2. Affichage de simulateur de GTN 750 montrant l'avertissement de terrain en fonction des données GPS environ 90 secondes avant l'impact à 4000 pieds ASL (Source : Garmin, avec annotations du BST).

L'appareil GTN 750 a été récupérée de l'épave. Il était configuré pour que les alertes sonores soient actives, et le volume des alertes sonores du système était réglé à 25 %. Ces alertes sonores étaient transmises au casque d'écoute du pilote par le système d'intercom.

De plus, l'unité de commande de l'indicateur TAWS comporte un interrupteur « terrain inhibé » (désactiver terrain) sur le tableau de bord du pilote, qui lui permet de mettre en sourdine les avertissements sonores du TAWS, au besoin. Lors de vols VFR en terrain montagneux, il n'était pas inhabituel que les membres d'équipage désactivent ces alertes, parce qu'elles sonnent souvent et peuvent être distrayantes. Étant donné la nature de l'impact, l'enquête n'a pas pu déterminer la position de cet interrupteur avant l'accident.

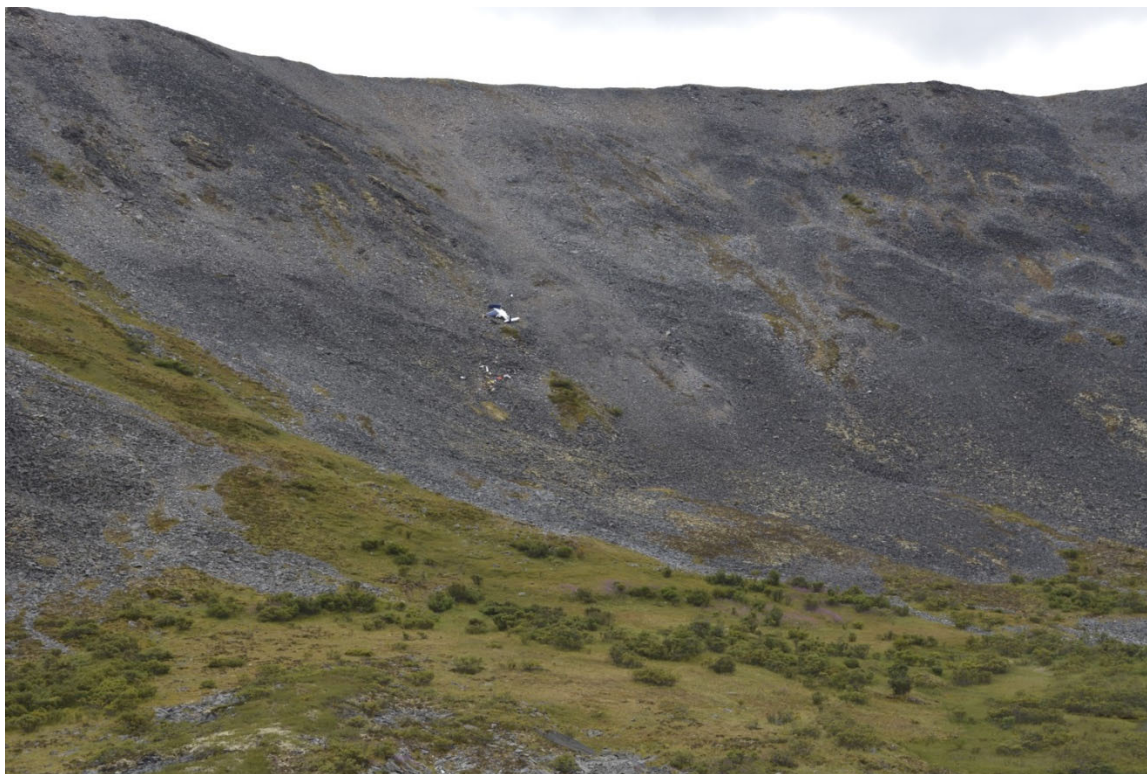
l'aéronef a été détruit. Le sillon de l'épave mesurait environ 300 pieds de long, orienté sur un cap de 180° magnétiques (M) (figure 3).

Figure 3. Épave de l'aéronef, vue vers le sud (Source : BST)

Tous les éléments majeurs de la structure de l'aéronef ont été retrouvés lors de l'examen sur place de l'épave. La continuité des commandes de vol principales a été établie dans la mesure du possible. Les volets étaient relevés.

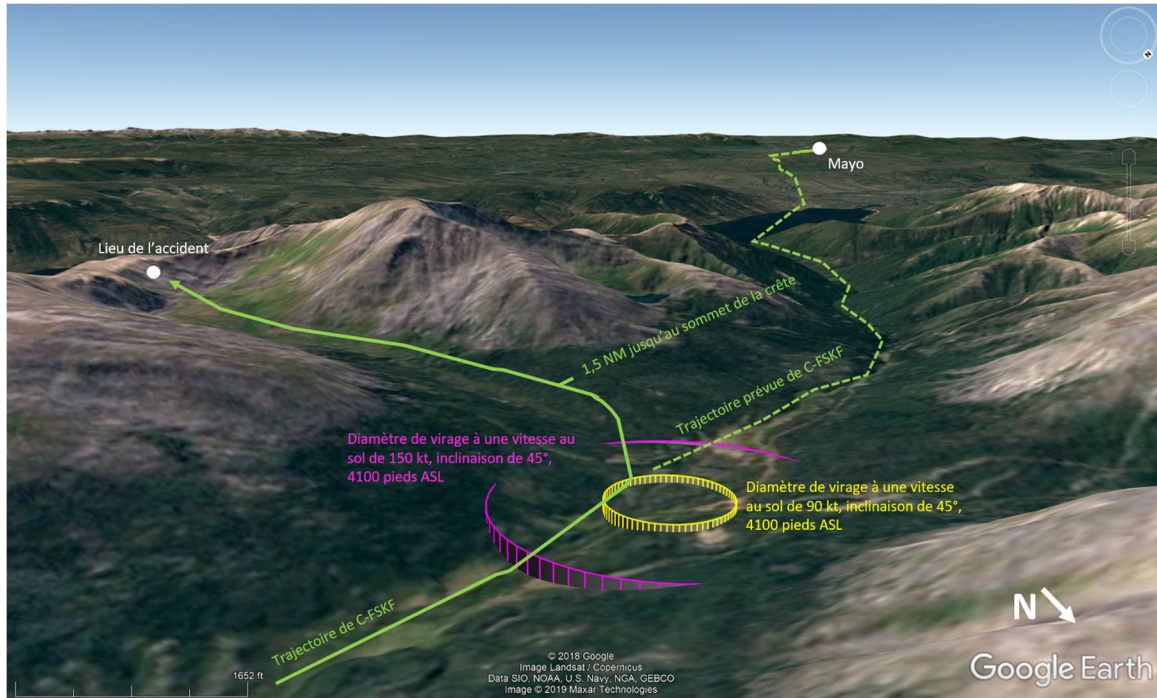
Figure 4. Comparaison des diamètres de virage à diverses vitesses au sol au-dessus du ruisseau Granite (Source : Google Earth, avec annotations du BST)

Compte tenu du poids estimé de 6 800 livres et des conditions atmosphériques au moment de l'accident, et en supposant qu'il n'y ait pas de vent, l'aéronef produirait une pente de montée lui permettant de franchir la crête du canyon fermé si une montée à vitesse de croisière (115 KIAS, volets relevés) était amorcée environ 2 NM avant le lieu de l'accident²⁸. À la vitesse du meilleur angle de montée (74 KIAS, volets rétractés), la pente de montée permettrait de franchir la crête si la montée était amorcée 1,2 NM avant la crête.²⁹

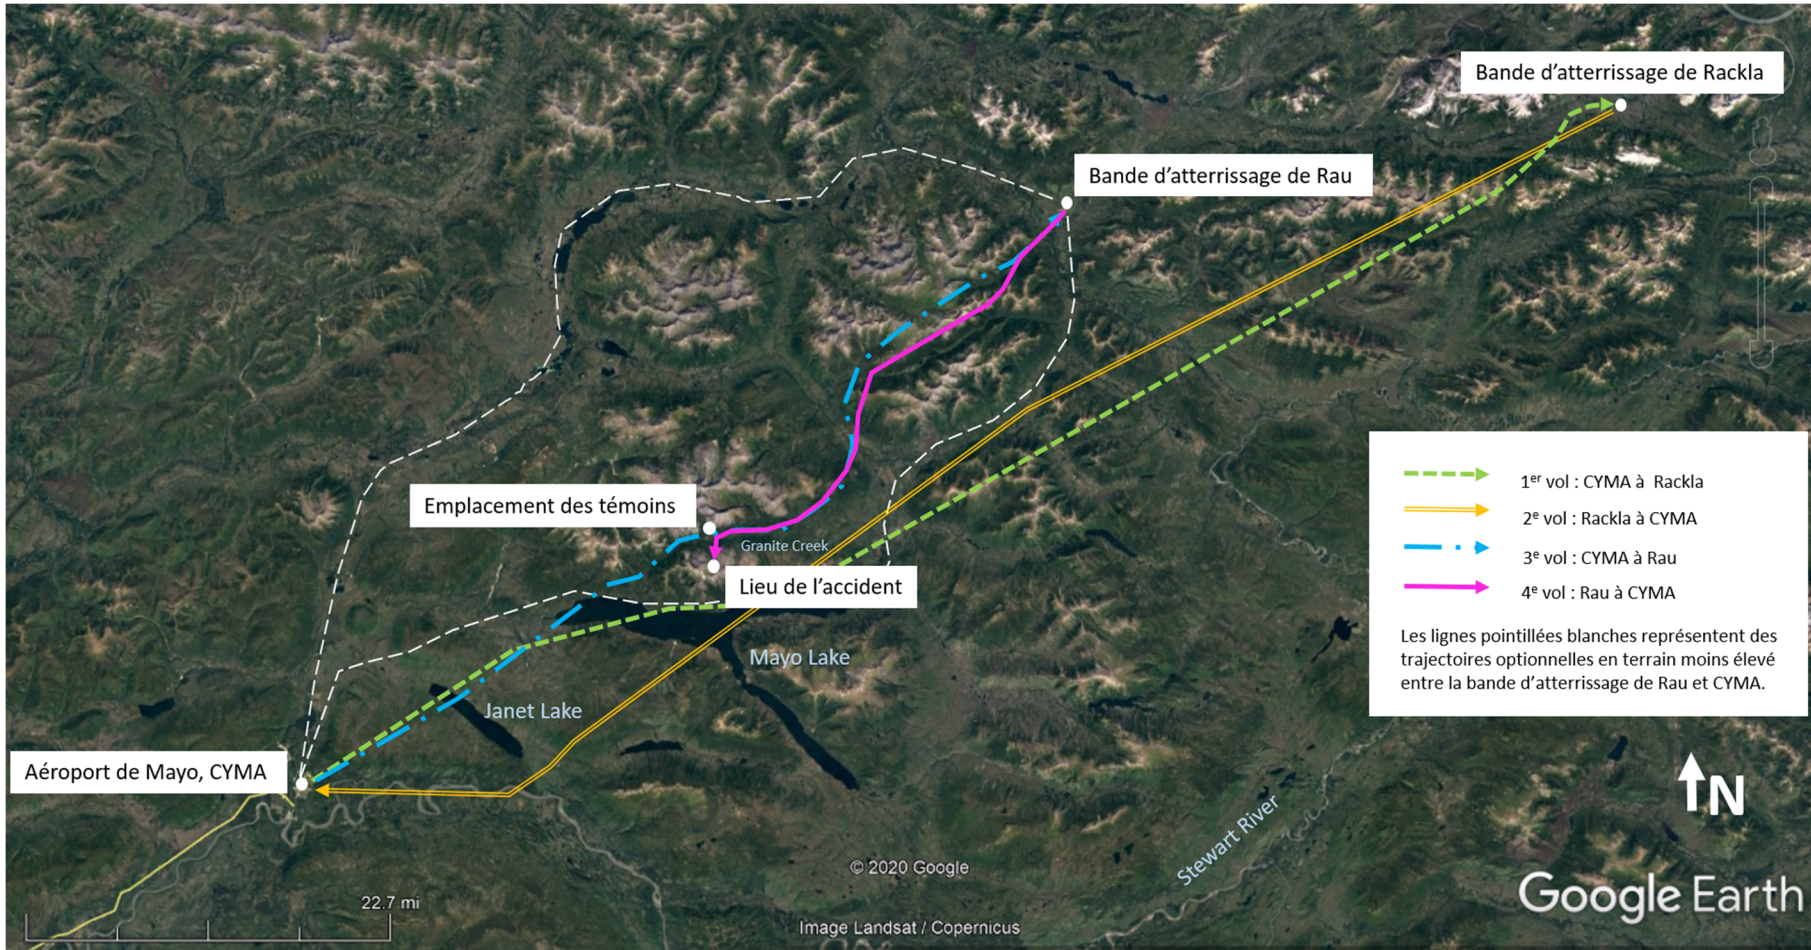
Annexe A – Données sur la trajectoire du vol

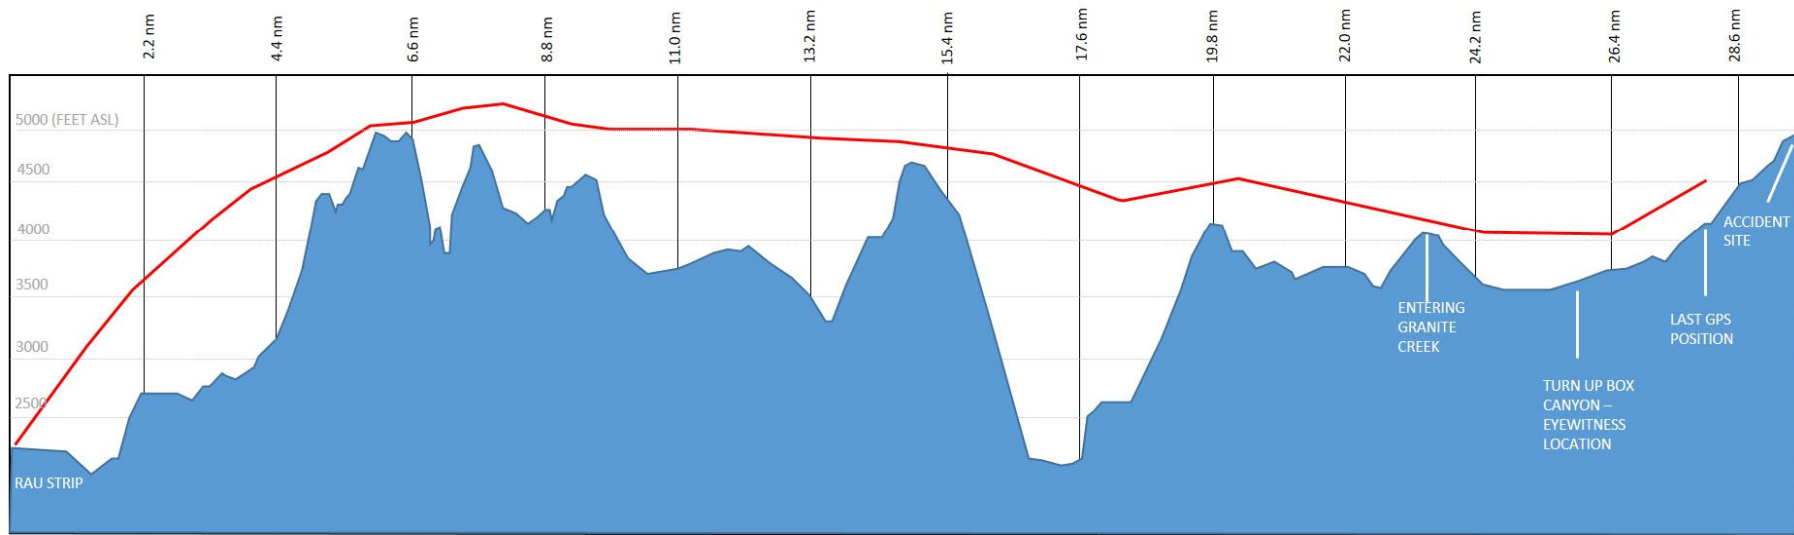
L'itinéraire du 4^e vol entre la bande d'atterrissage de Rau et CYMA était l'inverse du vol précédent. L'aéronef est entré dans le secteur du ruisseau Granite à 4300 pieds ASL et volait à une vitesse au sol de 156 nœuds (annexe B).

Annexe B – Coupe du vol à l'étude montrant l'altitude GPS (ligne rouge) par rapport à l'altitude du terrain selon les données de Google Earth
