Rapport d'enquête sur la sécurité du transport aérien A200053

COLLISION EN VOL

Champion 7GCB, C-FPTR

Cessna 172M, C-GEDC

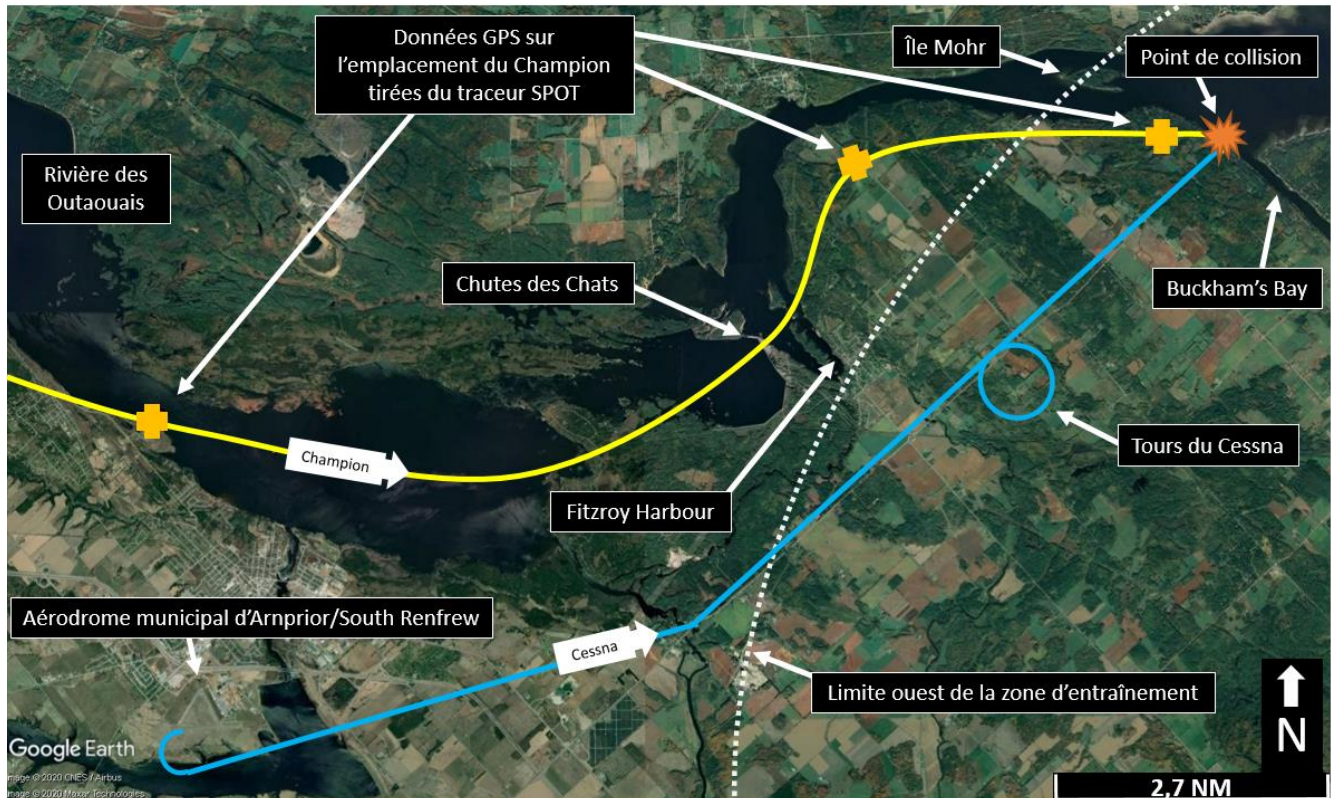
Figure 1. Trajectoires de vol estimées des aéronefs Champion et Cessna (Source : Google Earth, avec annotations du BST)

Vers 14 h 46, les 2 aéronefs sont entrés en collision alors qu'ils survolaient la rivière des Outaouais près de Buckham's Bay, à quelque 12 NM à l'est-nord-est de CNP3 (figure 1).

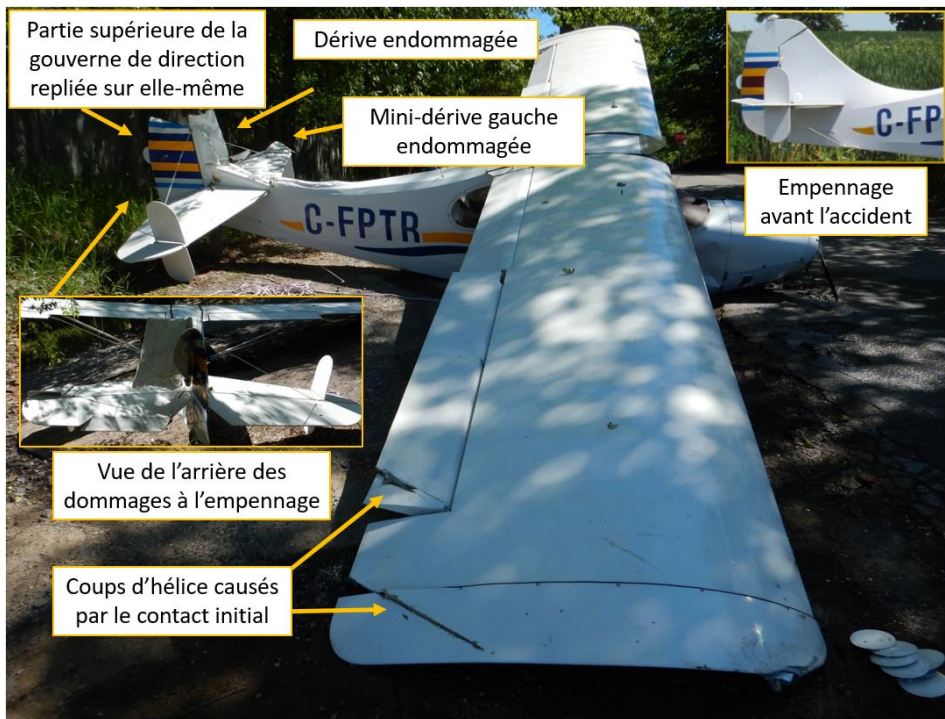
Figure 2. Dommages subis par le Champion (Source de l'image principale et de l'image en médaillon de l'empennage endommagé : BST. Source de l'image en médaillon de l'empennage avant l'accident : tierce partie, avec autorisation)

Le Champion a subi des dommages à l'empennage, a amorcé un virage en descente vers la gauche, a percuté la surface de l'eau et s'est renversé. Le pilote est sorti de l'aéronef et a été secouru par des plaisanciers qui se trouvaient à proximité. Le pilote a subi des blessures légères.

Les dommages subis par les 2 aéronefs correspondent à l'angle de la collision et à la direction du vol et aux trajectoires convergentes.

Au cours de la séquence de collision, une hélice du Cessna a heurté le dessus de l'aile droite du Champion : le Champion a subi un coup près de l'extrémité de l'aile, le long du bord de fuite de l'aile, et un autre sur l'aileron droit. L'empennage a subi des dommages considérables au cours de la collision (figure 2). Les dommages ont fait perdre au pilote la capacité de maîtriser l'aéronef à l'aide des ailerons, du stabilisateur horizontal ou de la gouverne de direction. Il a toutefois pu contrôler l'assiette de l'aéronef en utilisant la puissance du moteur. L'augmentation de la puissance du moteur permet d'adopter une position d'assiette en cabré, tandis qu'une diminution de la puissance engendre une assiette en piqué.

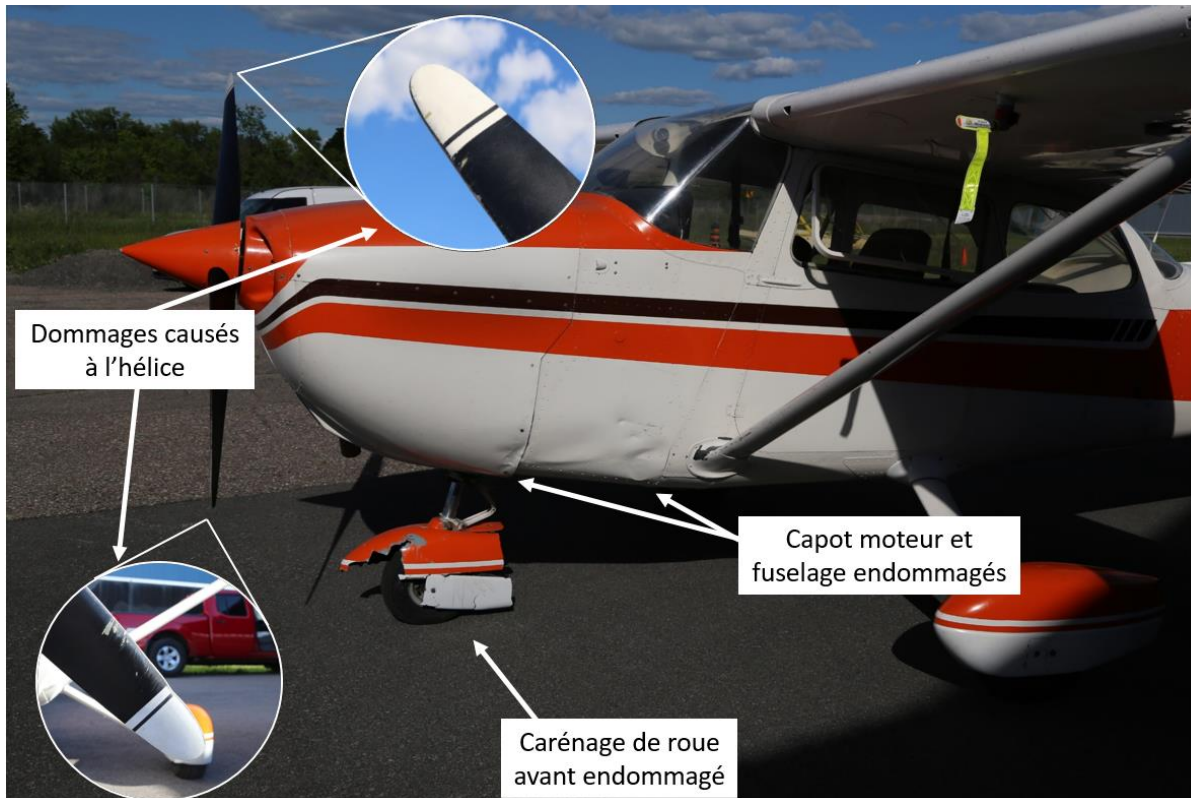
Figure 3. Dommages subis par le Cessna (Source : Service de police d'Ottawa, avec annotations du BST)

Le Cessna a subi des dommages à l'hélice, au carénage de roue avant et au capot moteur. Le pilote du Cessna a vu le Champion percuter la surface de l'eau. Il a effectué quelques tours pour confirmer que le pilote du Champion avait été secouru, et a émis un signal de détresse Mayday. Il est ensuite retourné à CNP3 et a atterri sans autre incident.

Les dommages causés au Cessna ont consisté en quelques stries et marques de peinture sur les deux pales de l'hélice, en dommages au carénage de roue avant et en quelques dommages au capot moteur gauche et à la partie inférieure gauche du fuselage, immédiatement derrière la cloison pare-feu (figure 3). Les dommages n'ont entraîné aucun problème de maîtrise de l'aéronef par le pilote.
