Rapport d'enquête sur la sécurité du transport aérien A20P0060

COLLISION AVEC UNE LIGNE DE TRANSPORT D'ÉLECTRICITÉ, AÉRONEF MANQUANT

International Flight Centre inc.
Cessna 172M, CF-CCV
Aéroport d'Abbotsford (Colombie-Britannique), 9,7 NM NNW
6 juin 2020

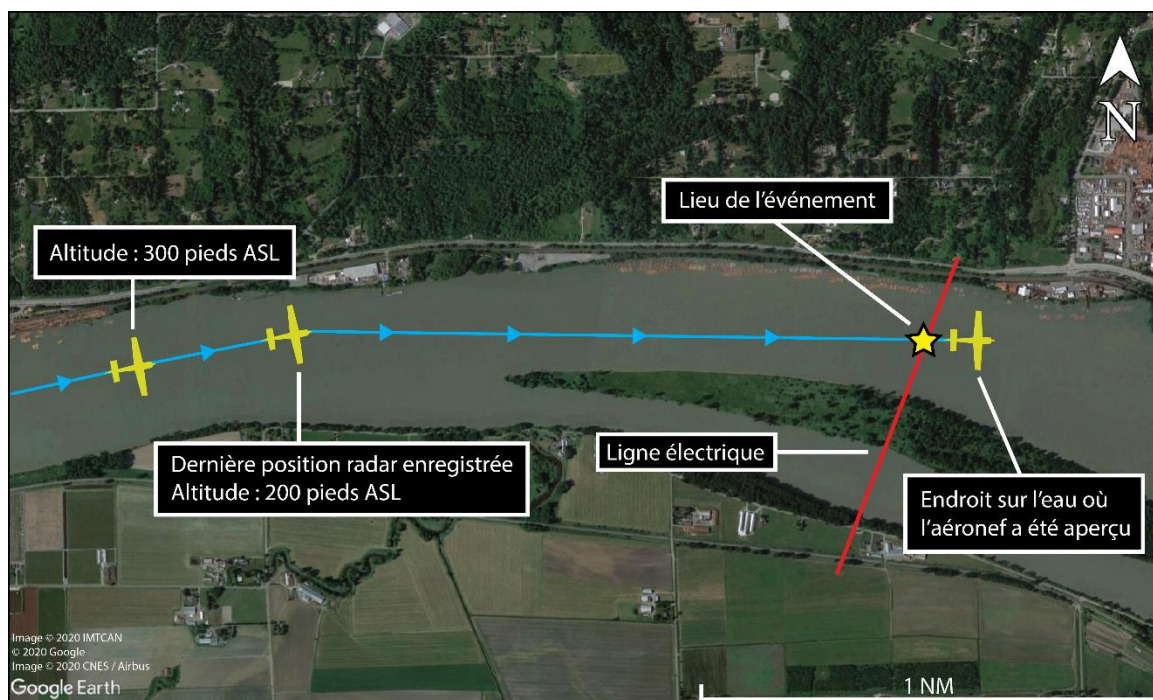
enregistrée de l'aéronef était à quelque 9,7 milles marins (NM) au nord-nord-ouest de l'aéroport d'Abbotsford (CYXX) (Colombie-Britannique), alors qu'il volait en direction est à 200 pieds ASL, à une vitesse au sol de 80 nœuds. Vers 13 h 13, l'aéronef a percuté une ligne de transport d'électricité qui traversait le fleuve Fraser, à environ 125 pieds au-dessus de l'eau (Figure 1).

Figure 1. Trajectoire de vol de l'aéronef à l'étude et lieu de la collision avec la ligne de transport d'électricité (Source : Google Earth, avec annotations du BST)

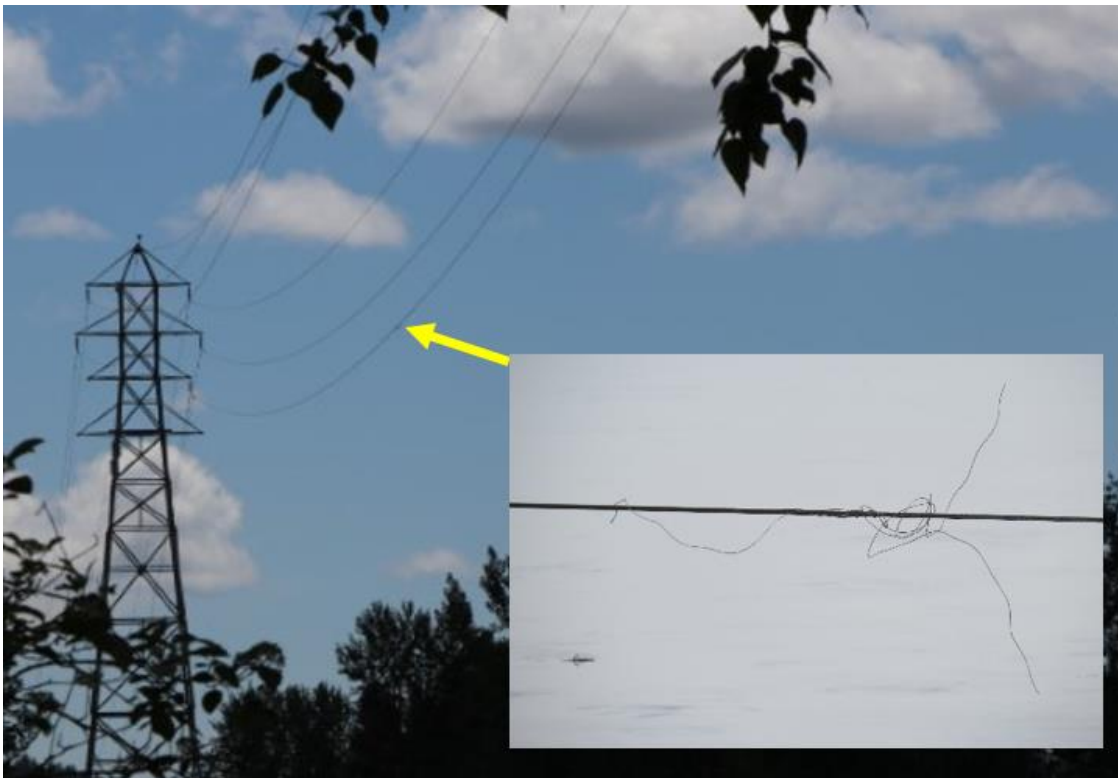
L'aéronef a percuté la portée entre les pylônes d'alignement North et Middle; la portée a une longueur de 2077 pieds et se trouvait à environ 125 pieds au-dessus du fleuve au moment de l'événement⁶. La ligne la plus basse a été endommagée et désactivée au moyen d'une protection de circuit (figure 2).

Figure 2. Vue vers le sud du pylône d'alignement Middle avec image en médaillon de la ligne de transport d'électricité endommagée (Source de l'image principale : BST. Source de l'image en médaillon : BC Hydro)

BC Hydro a accordé la priorité à la mise en service des feux stroboscopiques de jour. Le NOTAM sera annulé une fois ces travaux terminés, soit normalement en 2021.

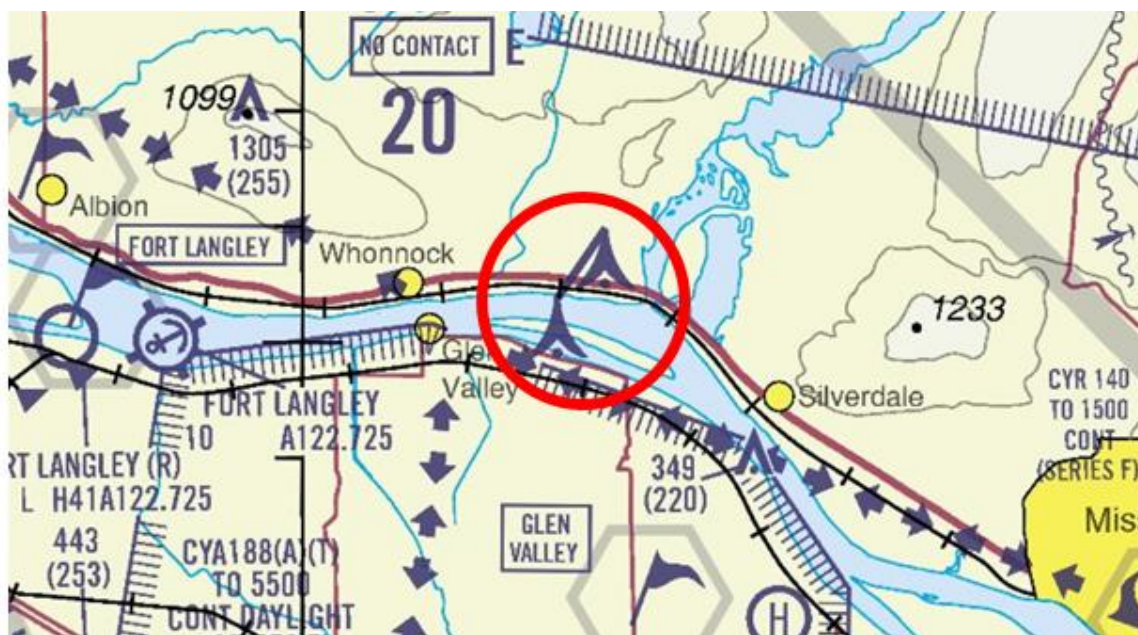
Par conséquent, compte tenu de leur hauteur au-dessus de l'eau, les lignes de transport d'électricité ne constituaient pas un obstacle à la navigation aérienne conformément à ce règlement. Toutefois, à une date indéterminée avant 2008, Transports Canada (TC) a jugé que ce passage constituait un obstacle à la navigation, étant donné que les lignes électriques se trouvaient à proximité de la trajectoire VFR traversant la zone d'exercice de Glen Valley. À la suite de cette détermination, des feux ont été installés sur les pylônes d'alignement, et les lignes de transport d'électricité ont été illustrées sur la carte de navigation VFR pour cette zone (figure 3).

Figure 3. Carte de navigation pour les règles de vol à vue. Les lignes de transport d'électricité traversant le fleuve Fraser sont encerclées. (Source : NAV CANADA, avec annotations du BST)

Étant donné que les feux des pylônes d'alignement n'étaient pas allumés, un NOTAM récurrent a été publié en 2015, indiquant que la traverse de câble n'était pas marquée. Ce NOTAM était toujours valide au moment de l'événement. L'enquête n'a pas permis de déterminer si l'instructeur de vol ou l'élève connaissaient l'existence de ce NOTAM, ou s'ils savaient que les lignes de transport d'électricité étaient indiquées sur la carte de navigation.
