Rapport d'enquête sur la sécurité du transport aérien A20W0046

PERTE DE MAÎTRISE ET COLLISION AVEC LE RELIEF

Murphy Aircraft Mfg Ltd. SR3500 (Moose), C-GATR
Immatriculation privée
Rolly View (Alberta), 2 NM NE
3 juillet 2020

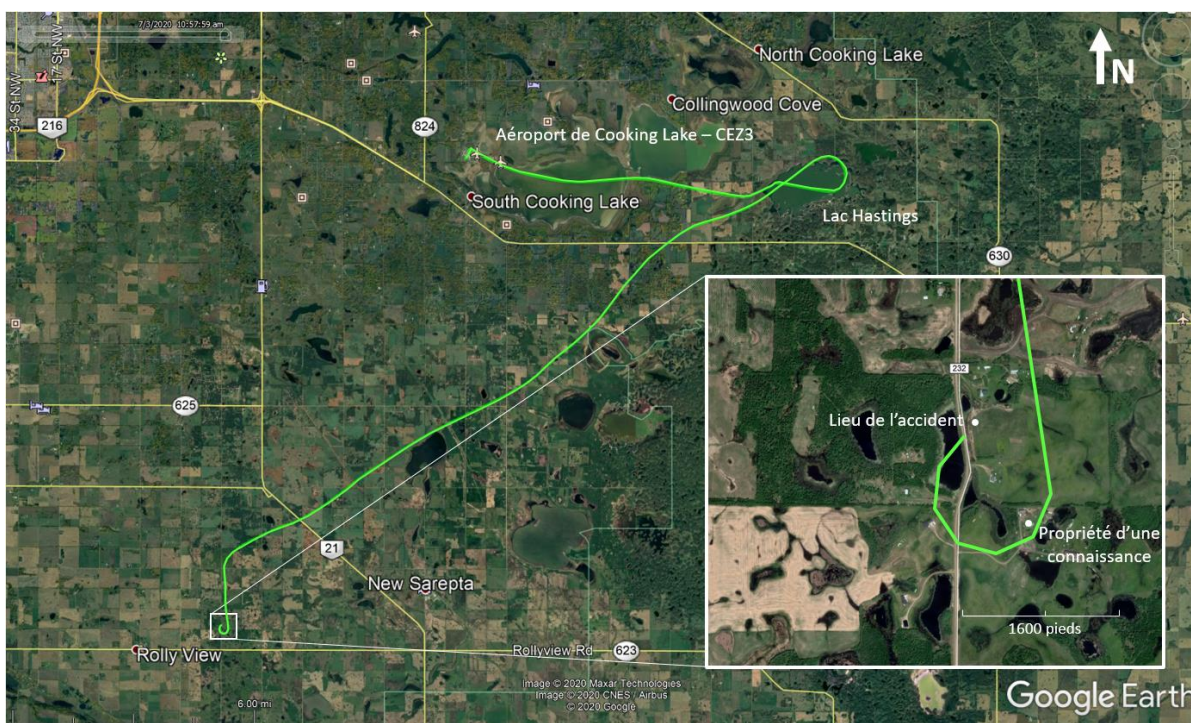
Figure 1. Trajectoire du vol de l'événement à l'étude, avec virage final illustré en médaillon (Source : Google Earth, avec annotations du BST)

Les détails de la trajectoire de vol (figure 1, image principale) ont été enregistrés par un appareil GPS (système de positionnement mondial) portable à bord de l'aéronef. Après un décollage sur roues à partir de la piste 10 à CEZ3, l'aéronef a parcouru 6 milles marins (NM) vers l'est en direction du lac Hastings, puis il a amerri à 10 h 45. Ensuite, l'avion a quitté le lac et a effectué un virage ascendant vers la gauche avant de se diriger vers la localité de Rolly View (Alberta).

Au cours de l'arc sud du virage, la vitesse sol de l'aéronef a diminué, passant de 117 mi/h à 93 mi/h, tandis que l'altitude de l'aéronef a augmenté à 400 pieds AGL. Le rayon du virage était d'environ 600 pieds (figure 1, image en médaillon). Pendant le virage, l'aéronef a décroché et est entré en vrille vers la gauche. À 10 h 57, l'aéronef a percuté le relief dans une assiette en piqué prononcé, l'aile gauche vers le bas, dans un pâturage agricole près de Rolly View, à environ 12 NM à l'est de l'aéroport international d'Edmonton (CYEG). L'enquête n'a pas permis de déterminer quel pilote était aux commandes au moment de l'accident.

Le virage avant la perte de maîtrise a commencé sur une trajectoire en direction sud et s'est terminé sur une trajectoire en direction nord. Les vents de surface signalés à CYEG soufflaient du 170° vrai à 10 nœuds (12 mi/h). Pendant le virage, l'aéronef volait à une hauteur moyenne de 365 pieds AGL. En supposant que les vents à cette altitude étaient les mêmes que les vents de surface, l'aéronef aurait été vent debout au début du virage et vent arrière à la fin du virage.

Le rayon du virage était de 600 pieds. Pour virer dans ce rayon à une altitude constante, sans glissement ni dérapage, à une TAS moyenne de 91 mi/h, l'avion devrait être à un angle de 43°.
