# RAPPORT D'ENQUÊTE SUR LA SÉCURITÉ DU TRANSPORT AÉRIEN A21P0018

## **PERTE DE MAÎTRISE ET COLLISION AVEC LE RELIEF**

Airspan Helicopters Ltd.  
Bell 212, C-GNYI  
Île Bowen (Colombie-Britannique)  
5 mars 2021

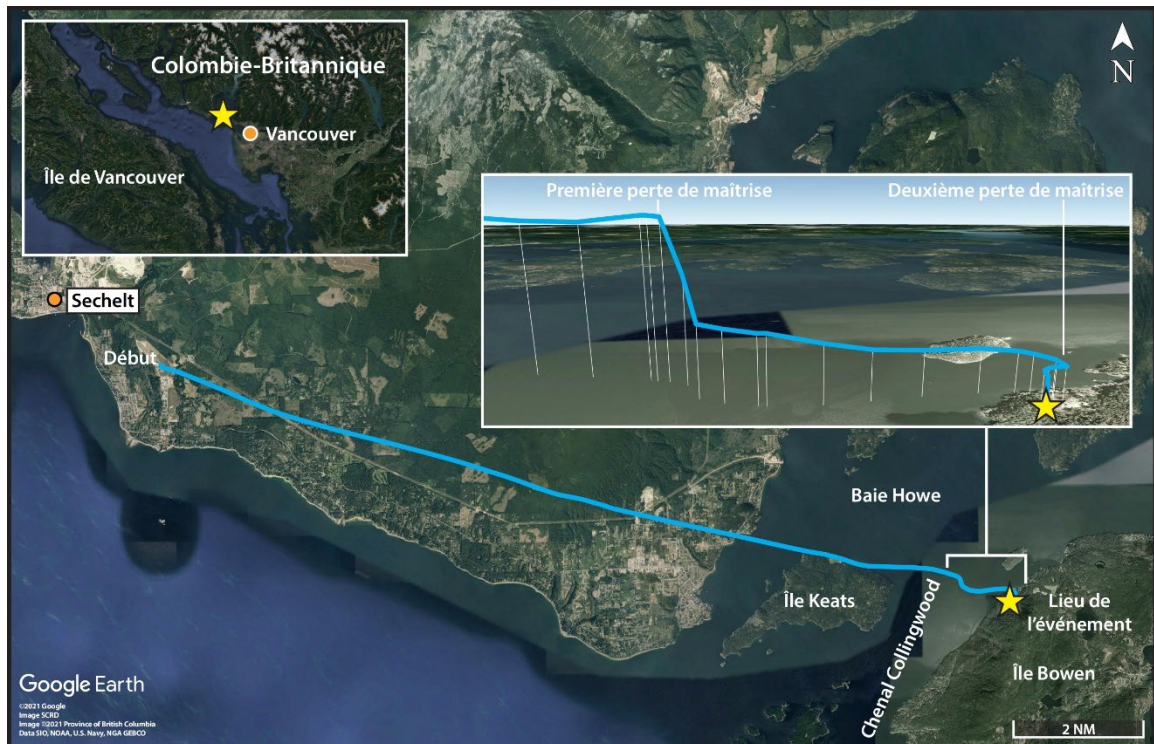
Figure 1. La trajectoire de vol de l'hélicoptère à l'étude, dérivée de son appareil GPS (Source : Google Earth, avec annotations du BST)

Alors qu'il se déplaçait à une vitesse sol de 73 nœuds sur une trajectoire d'environ 110°, l'hélicoptère a violemment piqué du nez et a amorcé un roulis rapide à droite. Le cyclique a été momentanément arraché de la main du second pilote en raison du mouvement violent et rapide de l'aéronef. L'hélicoptère a roulé sur le dos, ou presque, pendant cette perte de maîtrise, et le CdB a rejoint le second pilote aux commandes pour tenter un redressement. Le second pilote a tiré le cyclique à fond vers l'arrière dans la tentative de redressement. Pendant ce laps de temps, l'hélicoptère a chuté d'environ 1 400 pieds jusqu'à une altitude d'environ 1 040 pieds ASL, soit un taux de descente de 8 220 pi/min.

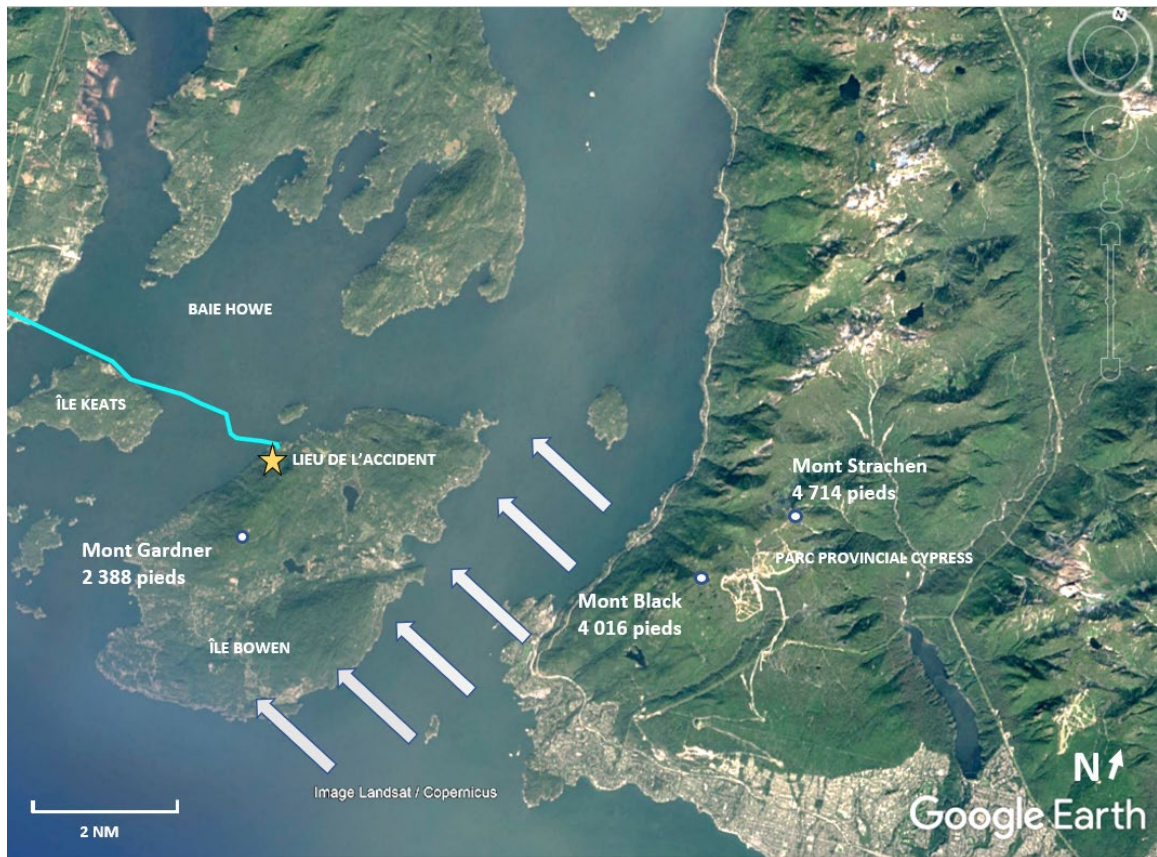
Figure 3. Carte montrant la trajectoire de vol de l'hélicoptère (ligne bleue) et la direction des vents dominants (flèches blanches) (Source : Google Earth, avec annotations du BST)

Les dernières minutes du vol à l'étude auraient été effectuées à du côté vent arrière, ou sous le vent, de ce terrain. Le document *Le temps en Colombie-Britannique : Prévion de zone graphique 31* de NAV CANADA explique que « [q]uand de l'air rencontre une montagne, il est perturbé de la même façon que de l'eau qui rencontre une roche<sup>8</sup> ». Le vent du côté sous le vent d'une colline ou d'une montagne est influencé par son passage sur le terrain, et l'on sait que le vent du côté sous le vent en montagne crée de la turbulence forte. Un grand tourbillon appelé « tourbillon d'aval » peut se former sous chaque crête d'onde une fois qu'un modèle d'ondes sous le vent a été établi (figure 4). Les effets sous le vent sont décrits comme suit dans le document *Le temps en Colombie-Britannique* :

La combinaison d'un système dépressionnaire, du front froid associé à ce système et de la géographie de la baie Howe a créé des conditions propices à une forte turbulence mécanique, à des ondes sous le vent et à un cisaillement du vent à basse altitude le long de la trajectoire de vol de l'hélicoptère, à proximité de l'île Bowen.

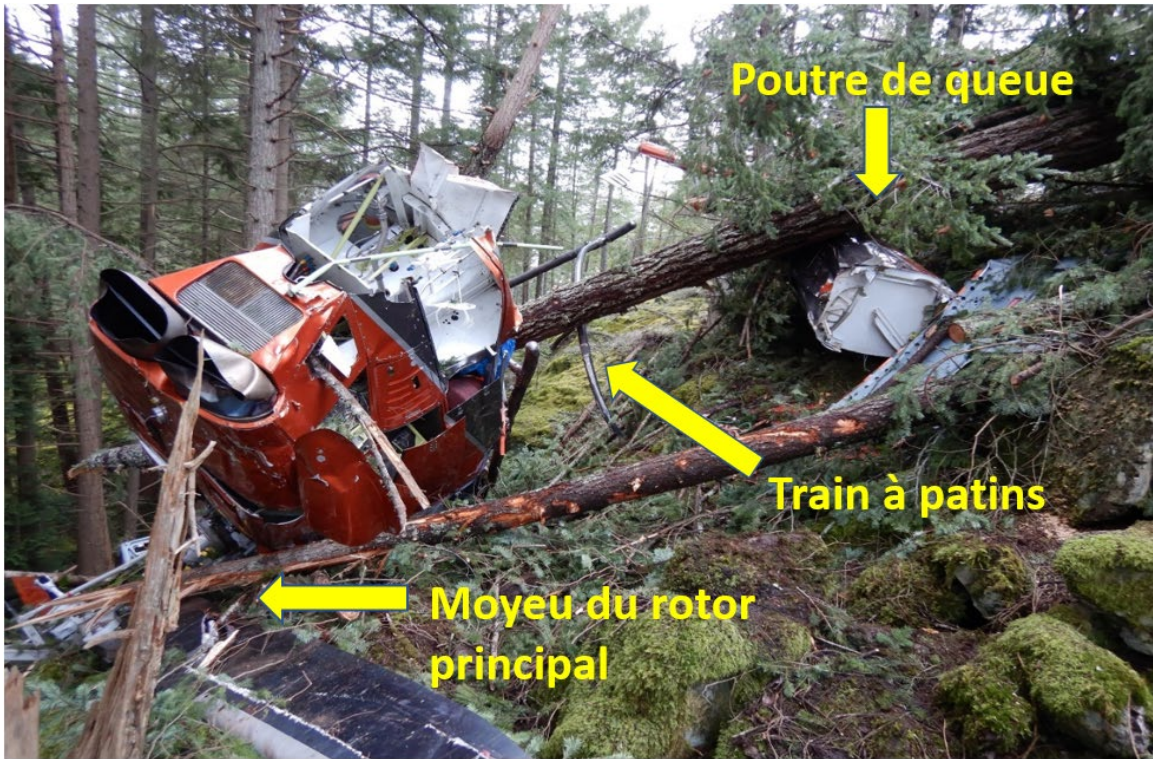
Figure 5. L'hélicoptère à l'étude sur le lieu de l'accident (Source : BST)

Tous les débris de l'hélicoptère ont été localisés dans un rayon de 80 pieds autour du fuselage. Le fuselage s'est immobilisé sur son côté supérieur gauche, se retrouvant renversé aux  $\frac{3}{4}$  sur le toit et en piqué. La poutre de queue était sectionnée au niveau des supports et reposait sur la colline au-dessus du fuselage, faisant face à la direction opposée. Le nez de l'hélicoptère avait subi d'importants dommages causés par l'impact, et la partie gauche du poste de pilotage était partiellement écrasée. Le stabilisateur horizontal droit a été écrasé tandis que le stabilisateur gauche a subi des dommages mineurs. Le reste du fuselage et la poutre de queue sont restés largement intacts, les principaux composants (moteurs, transmission principale, rotor principal et rotor de queue) étant toujours installés dans leur position normale. Le train à patins avait été partiellement arraché du fuselage après s'être accroché à un arbre lors de l'impact initial.

Le moyeu du rotor principal a été retrouvé intact; les 2 pales du rotor principal y étaient toujours fixées. Les  $\frac{2}{3}$  de la partie extérieure de l'une des pales du rotor principal étaient manquants, et 92 pouces de l'extrémité de la pale étaient enfoncés dans le sol à environ 35 pieds au nord-est du mât du rotor principal. La deuxième pale du rotor principal était en grande partie intacte, le bord d'attaque du longeron étant en une seule pièce de l'emplanture à l'extrémité de la pale.

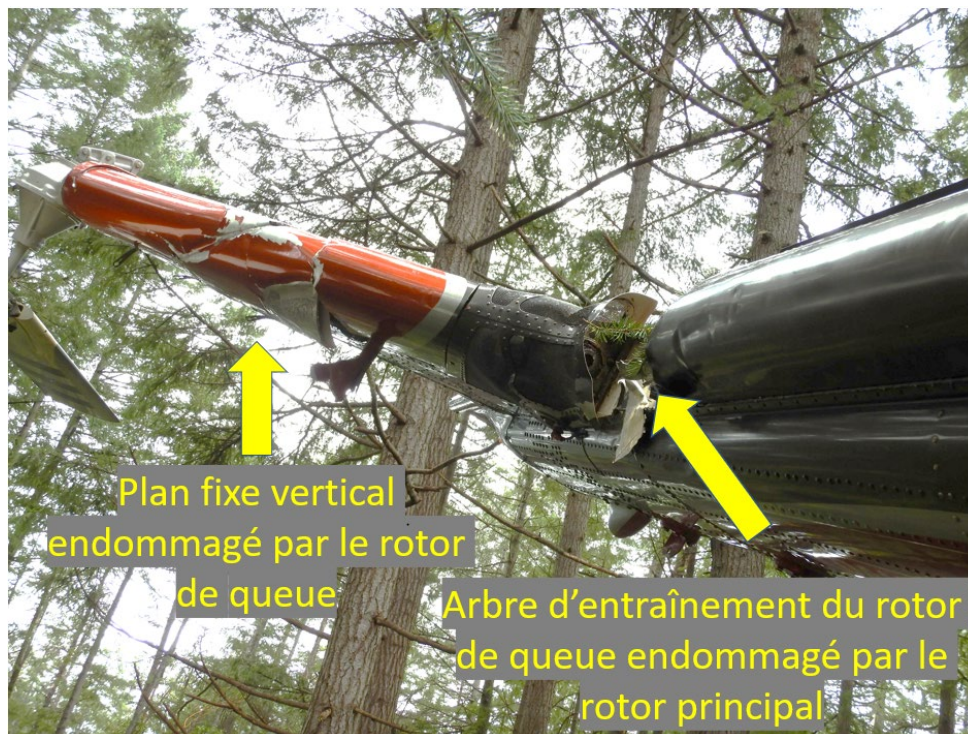
- Les 2 pales du rotor de queue présentaient des dommages sur les bords de fuite près des extrémités des pales.
- Le plan fixe vertical présentait 2 marques d'impact qui correspondaient à un impact des bords de fuite des pales du rotor de queue.
- Le couvercle de l'arbre de transmission du rotor de queue a été sectionné à 15 pouces de l'extrémité arrière, et l'arbre de transmission arrière du rotor de queue a été sectionné à 15 pouces de l'extrémité arrière. Ces indications concordent avec un impact de la lame du rotor principal sur l'arbre d'entraînement du rotor de queue.

Figure 6. Poutre de queue endommagée (Source : BST)

L'hélicoptère est entré dans une zone de forte turbulence qui a entraîné des conditions de quasi-apesanteur et une perte de maîtrise comprenant des assiettes très prononcées, ce qui a mené à un battement excessif des pales du rotor principal. Par conséquent, les pales du rotor principal sont entrées en contact avec l'arbre d'entraînement du rotor de queue et l'ont sectionné, ce qui a entraîné une perte de la poussée du rotor de queue et de la maîtrise en lacet.
