# RAPPORT D'ENQUÊTE SUR LA SÉCURITÉ DU TRANSPORT AÉRIEN A21W0071

## COLLISION AVEC LE RELIEF

Mooney M20C, C-GTIJ  
Immatriculation privée  
Aéroport de Slave Lake (Alberta), 12 NM NE  
31 août 2021

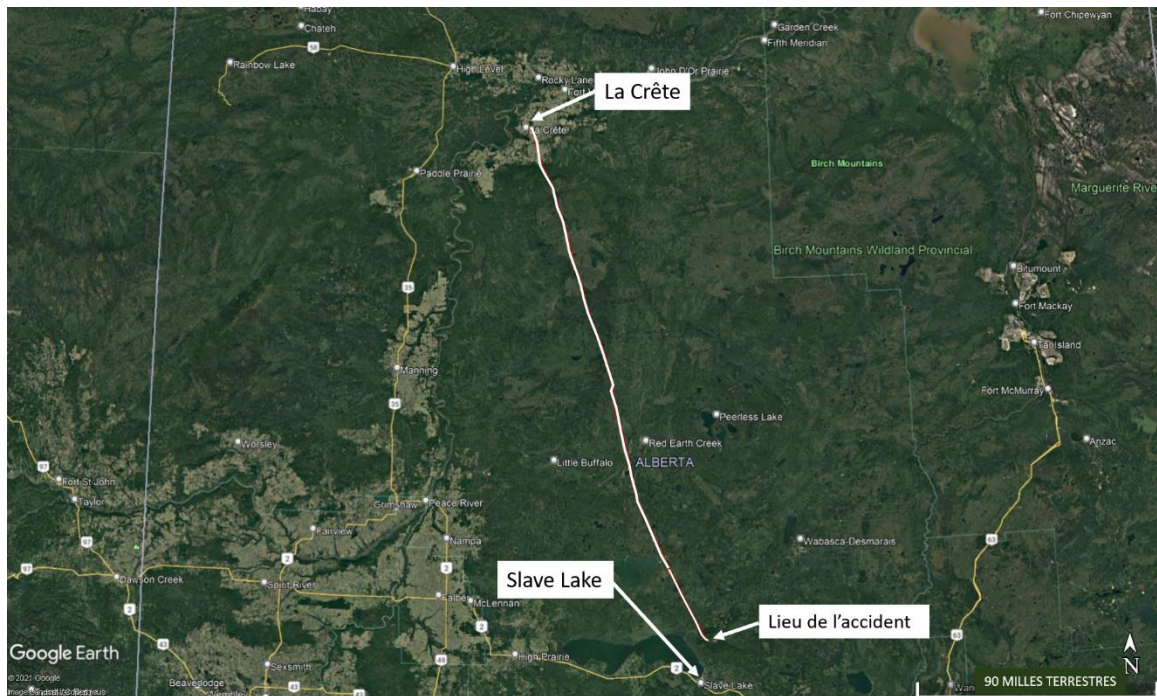
Figure 1. Carte montrant la trajectoire de vol de l'aéronef à l'étude (Source : Google Earth, avec annotations du BST)

L'aéronef a décollé à 9 h dans des conditions météorologiques de vol à vue, pour d'abord monter à 3500 pieds ASL en direction sud (figures 1 et 2). En route vers CYZH, l'aéronef a atteint une altitude de 4000 pieds ASL avant de descendre, probablement à cause des plafonds de nuages. Lorsque l'aéronef se trouvait à 14 milles marins (NM) au nord de CYZH, le pilote a modifié sa destination de CYZH à CYLL dans l'appareil GPS (système de positionnement mondial). La trajectoire de l'aéronef a alors viré vers l'est, en direction de CYLL et d'un relief ascendant. À ce moment-là, l'aéronef évoluait à 3000 pieds ASL ou à 500 pieds au-dessus du relief.

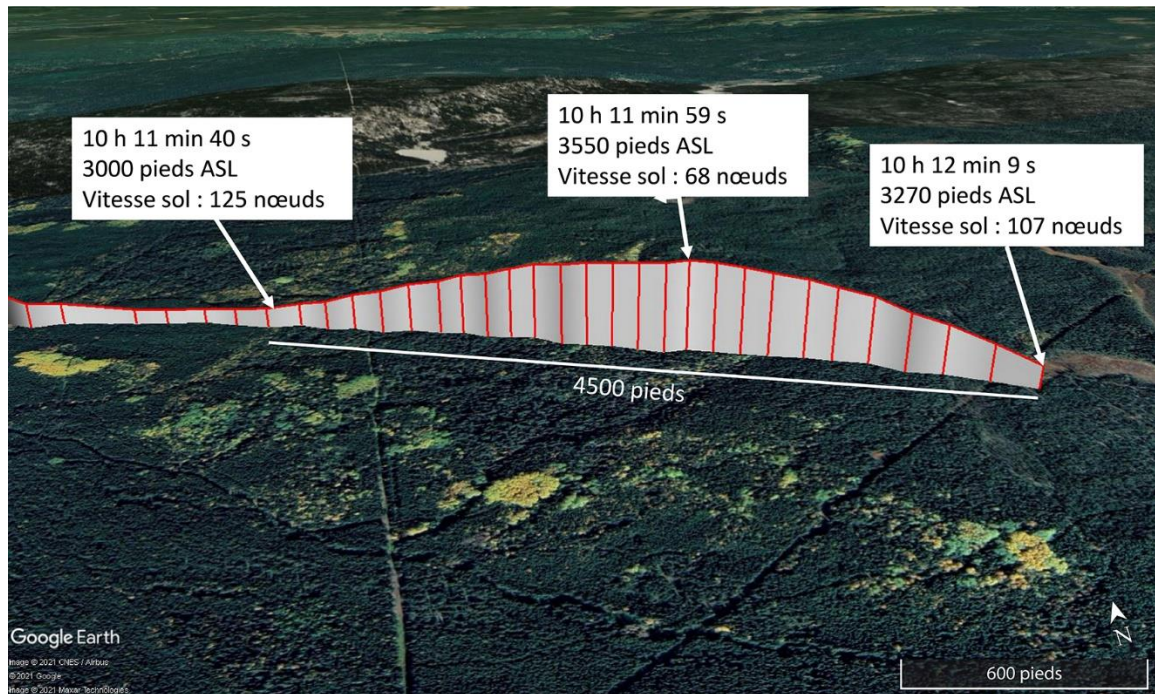
Figure 3. Photo aérienne présentant la trajectoire de vol de l'aéronef avant la collision avec le relief (Source : Google Earth, avec annotations du BST)

À 10 h 11 min 40 s, l'aéronef est monté à 3550 pieds ASL, et sa vitesse sol a diminué pour passer de 125 nœuds à 68 nœuds. L'aéronef a ensuite amorcé une descente à 10 h 11 min 59 s, et il a poursuivi celle-ci jusqu'à peu après 10 h 12 min 9 s, lorsqu'il a percuté le relief dans une zone boisée à environ 3200 pieds ASL (figure 3). Les données GPS extraites du système numérique de surveillance de moteur<sup>2</sup> ont indiqué que l'angle de descente de l'aéronef était d'environ 15° avant de heurter les arbres. Le taux de descente moyen était de 1680 pi/min jusqu'à quelques secondes avant l'impact, puis il a augmenté à plus de 2000 pi/min. Le pilote a été mortellement blessé. L'aéronef a été détruit. La radiobalise de repérage d'urgence s'est déclenchée.
