# RAPPORT D'ENQUÊTE SUR LA SÉCURITÉ DU TRANSPORT AÉRIEN A22C0027

## PERTE DE MAÎTRISE ET COLLISION AVEC LE RELIEF

Piper Cherokee PA-28-140 (C-GLKD)

Aéroport de Sioux Lookout (Ontario), 19 NM SSE

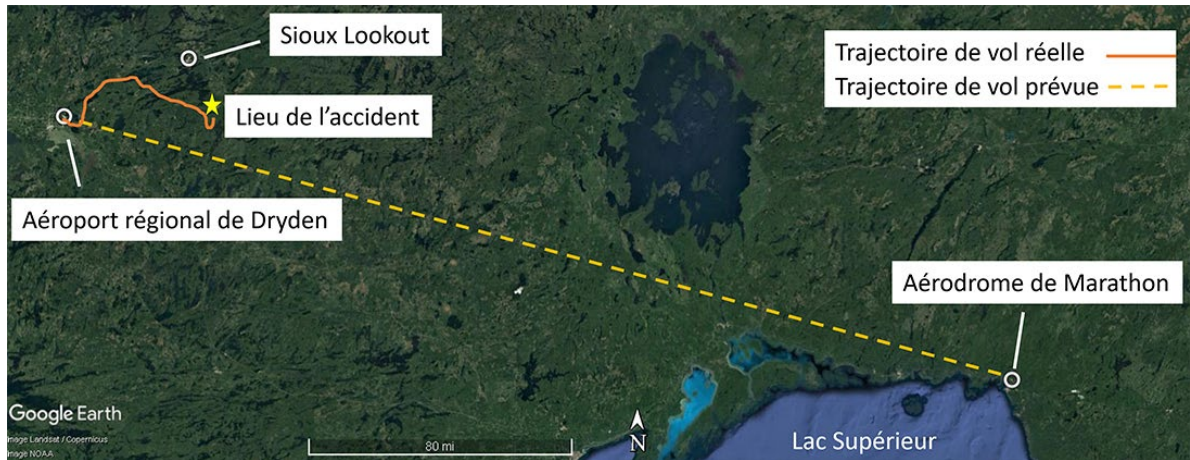
Figure 1. Carte montrant la trajectoire de vol et le lieu de l'accident (Source : Google Earth, avec annotations du BST)

L'aéronef a percuté des arbres dans une zone densément boisée à environ 19 milles marins au sud-sud-est de Sioux Lookout (Ontario). L'enquête a permis de déterminer que l'aéronef a pénétré dans le couvert forestier avec un angle d'inclinaison de 90°, ce qui indique qu'il y a eu perte de maîtrise. L'aéronef s'est immobilisé à environ 100 pieds de l'endroit où il est initialement entré en contact avec les arbres. Aucun incendie ne s'est déclaré après l'impact.

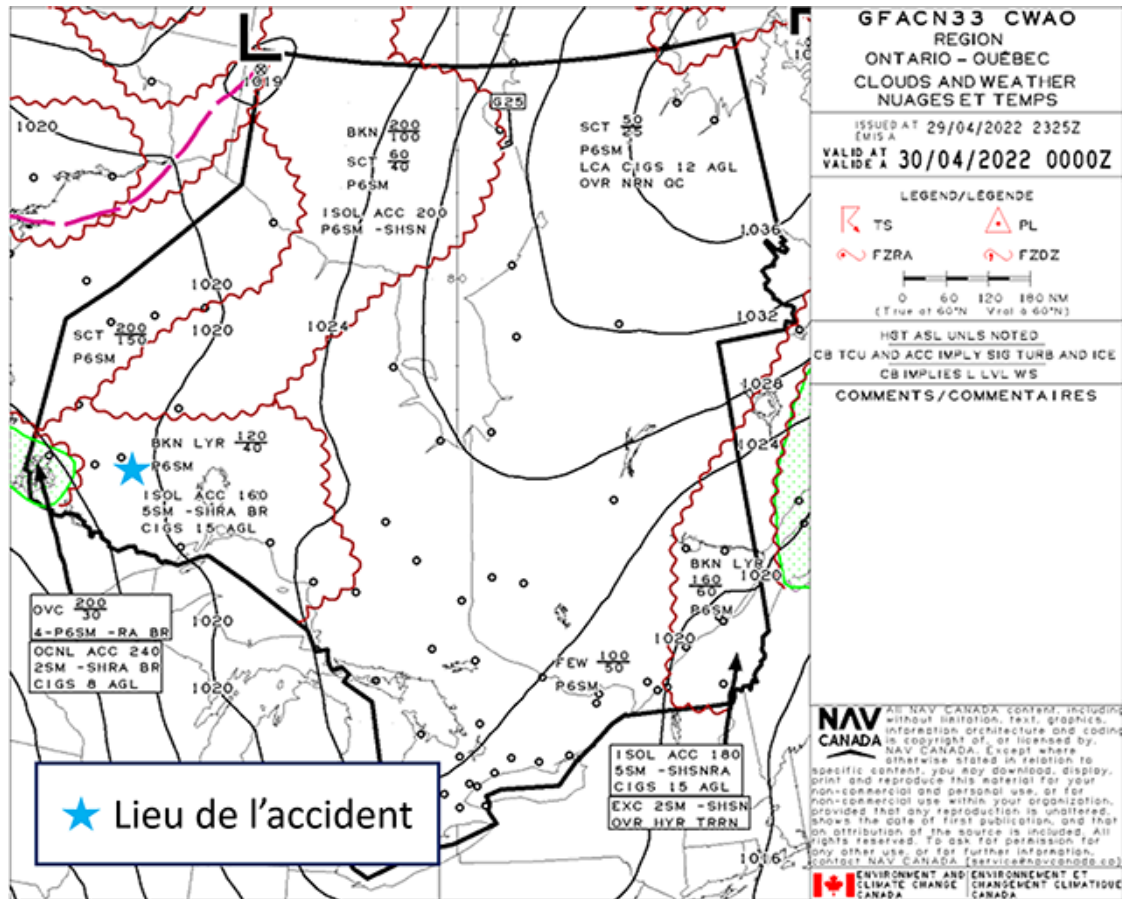
La prévision de zone graphique pour le secteur aux alentours de CYHD et CYXL, émise à 18 h 25 le 29 avril et valide à 19 h, indiquaient des couches de nuages fragmentés dont la base se situait à 4000 pieds au-dessus du niveau de la mer (ASL), et le sommet, à 12 000 pieds ASL, une visibilité supérieure à 6 milles terrestres (SM), des nuages altocumulus castellanus isolés avec des sommets à 16 000 pieds ASL avec une visibilité de 5 SM dans de légères averses de pluie et du brouillard, et enfin des plafonds de 1500 pieds au-dessus du sol (AGL) (figure 2).

Figure 2. Prédiction de zone graphique valide au moment de l'événement, le lieu approximatif de l'accident étant indiqué par une étoile (Source : NAV CANADA, avec annotations du BST)
