RAPPORT D'ENQUÊTE SUR LA SÉCURITÉ DU TRANSPORT AÉRIEN A22C0082

COLLISION AVEC UN OBSTACLE

Cessna 172, C-GZLU
Airborne Energy Solutions Inc.
Shaunavon (Saskatchewan), 6 NM SSW
18 septembre 2022

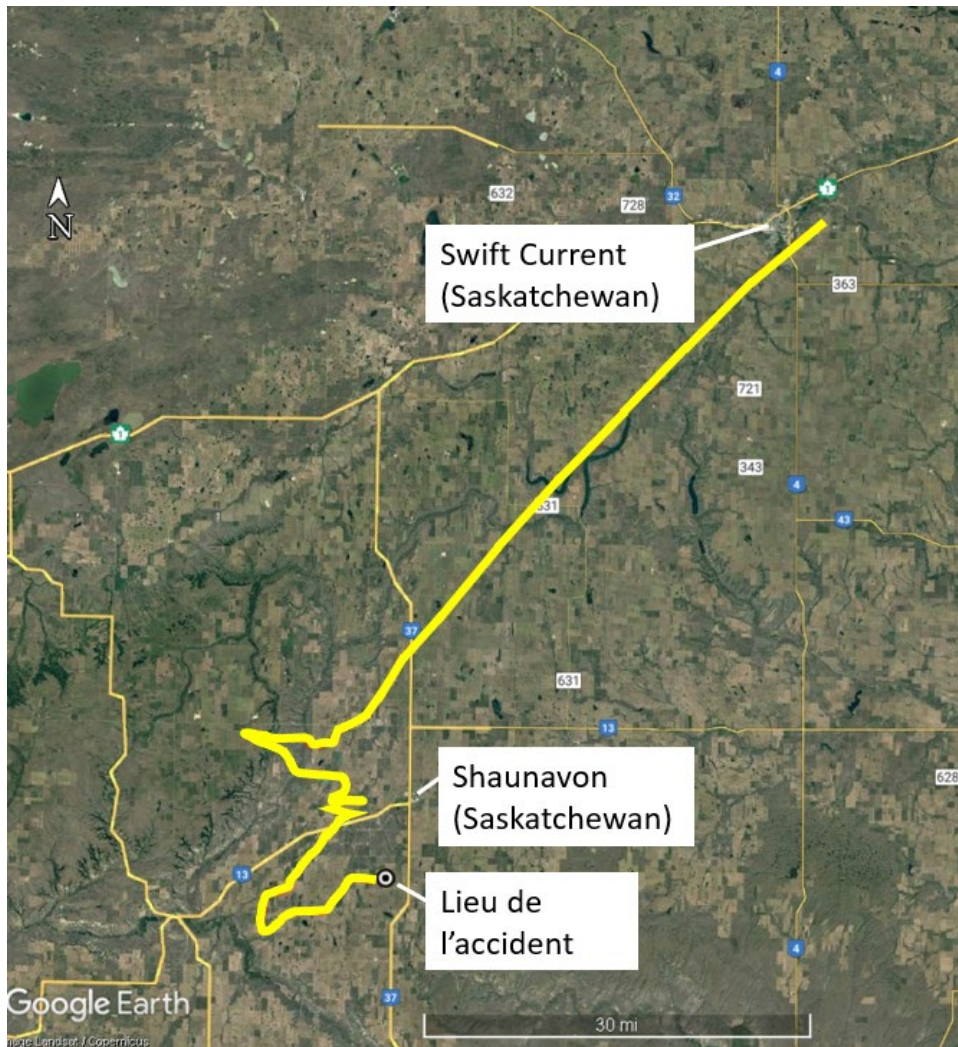
L'aéronef a décollé de CYYN à 8 h 27¹ avec 2 pilotes à bord². Vers 10 h 03, l'aéronef a heurté une tour de communication à environ 6 milles marins au sud-sud-ouest de Shaunavon (figure 1). La

dernière position enregistrée de l'aéronef (à 10 h 01 min 30 s) selon son système de suivi des vols était à 1,2 mille marin à l'ouest-nord-ouest de la tour de communication à une altitude de 3741 pieds au-dessus du niveau de la mer (ASL), soit 572 pieds au-dessus du sol (AGL). L'aéronef a été détruit. Les 2 pilotes ont été mortellement blessés. La radiobalise de repérage d'urgence de 406 MHz de l'aéronef a été détruite au moment de l'impact, et aucun signal n'a été reçu par le système de recherche et de sauvetage par satellite.

Figure 1. Route du vol à l'étude (Source : Google Earth, avec annotations du BST fondées sur les données du système de suivi des vols)

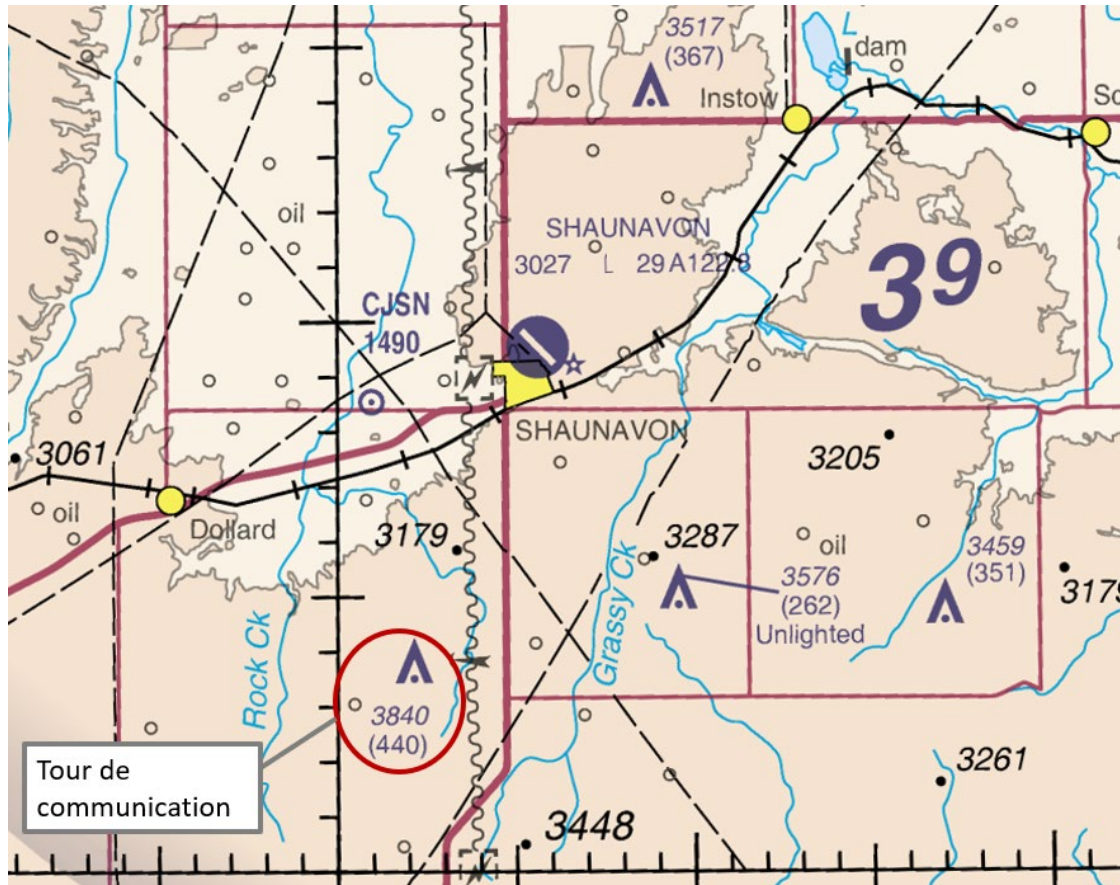
La hauteur de la tour de communication était de 3840 pieds ASL, ou 440 pieds AGL. Elle était balisée et éclairée conformément au *Règlement de l'aviation canadien*³. La tour était également représentée sur la carte de navigation VFR de Regina (figure 2). Une carte de navigation VFR est utilisée par les pilotes qui effectuent des vols VFR et illustre les obstacles et autres renseignements de navigation. L'enquête n'a pas permis de déterminer si les pilotes avaient consulté la carte lors de la planification du vol ou pendant le vol.

Figure 2. Vue agrandie de la carte de navigation VFR de Regina (AIR 5006), montrant la représentation de la tour de communication (Source : NAV CANADA, Carte de navigation VFR de Regina [AIR 5006], 34^e édition [février 2022], avec annotations du BST)

Dans l'événement à l'étude, l'aéronef est entré en collision avec un obstacle qui était représenté sur la carte de navigation VFR applicable. On rappelle aux pilotes l'importance de consulter les cartes de navigation disponibles pendant la planification de vol et en vol pour éviter une collision avec les obstacles recensés sur ces cartes.
