**RAPPORT D'ENQUÊTE SUR ACCIDENT AÉRONAUTIQUE**

**PERTE D'UNE HÉLICE EN VOL ET  
DÉPRESSURISATION DE LA CABINE**

**INTER-CANADIEN ATR 42-300 C-GIQV  
53 mi au sud-est de VAL D'OR (QUÉBEC)  
13 MARS 1994**

**RAPPORT NUMÉRO A94Q0037**

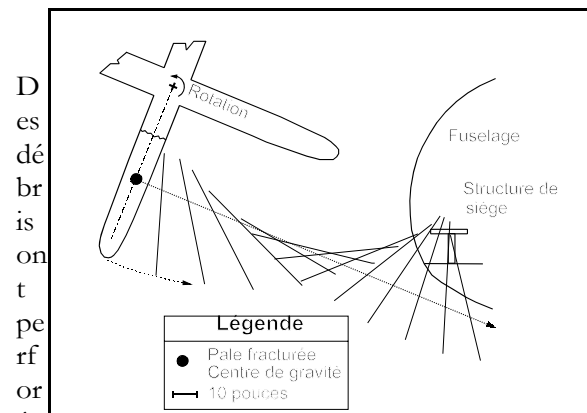
Figure 1 - Trajectoire de la pale

La pale no 2 a perforé le fuselage avant de poursuivre sa course en direction de l'avion et de passer au-dessous de celui-ci. Il y avait une entaille verticale de 104 cm sur 2,5 cm entre les stations longitudinales 9157 et 9333 sur le côté droit du fuselage. Le siège adjacent à l'entaille a été coupé en partie. Deux conduites hydrauliques du train d'atterrissage situées sous le plancher ont été légèrement pliées. (Voir la figure 1 - Trajectoire de la pale.)

La pale a perforé le fuselage et lacéré le dégivreur pneumatique situé entre le moteur et le fuselage. On a aussi noté plusieurs éraflures sur la peinture de la carlingue (voir l'annexe A).

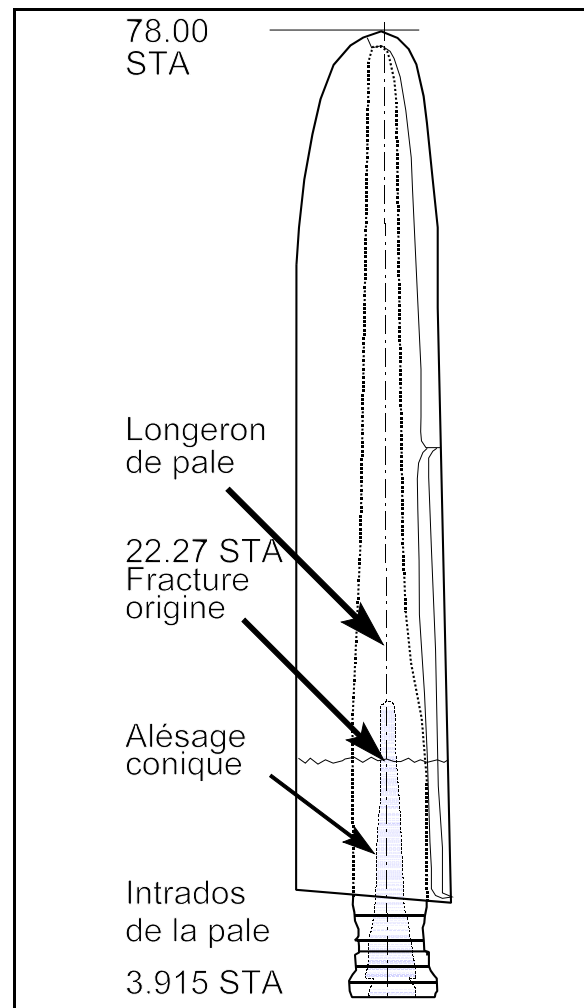
**Figure 2**  
**Pale no 2**

L'hélice droite a été retrouvée sur la surface gelée du réservoir Cabonga (Québec). Les pales nos 1, 3 et 4 étaient tordues et leurs surfaces avaient subi des dommages importants. La pale no 2 (no de série 856922) était fracturée à la station 22.27. L'extrémité de la pale no 2 n'a pas été retrouvée.

La surface fracturée présentait des marques de fatigue, dont l'origine se trouvait dans l'alésage

du longeron, du côté intrados de la pale. Environ 80 % de la surface fracturée présentait des criques de fatigue; les dommages sur le reste de la surface fracturée étaient attribuables à une rupture en surcharge. L'analyse métallurgique a révélé qu'une piqûre de corrosion mesurant 0,1524 cm dans le sens circonférentiel, 0,0762 cm dans le matériau (sens radial) et 0,1447 cm dans le sens axial, avait été le point d'origine de la crique de fatigue. Les contraintes en tension étaient les plus importantes du côté intrados de l'alésage où la crique avait pris naissance.

Quatre autres cavités superficielles ont été décelées au même niveau dans l'alésage, du côté extrados de la pale. L'extrados de l'alésage conique subissait en vol des contraintes élevées en compression.
